## LAUDO TÉCNICO DE INSPEÇÃO PREDIAL DA RESIDÊNCIA UNIVERSITÁRIA DA UFERSA – CARAÚBAS

**Resumo:** O laudo técnico de inspeção da residência universitária da UFERSA identificou manifestações patológicas como fissuras, manchas e problemas nas instalações de combate a incêndio. Utilizando a metodologia GUT, priorizou-se as intervenções, sendo as fissuras e falhas no sistema de incêndio como prioritárias. A maioria das patologias é de baixo risco, mas requer reparos para evitar agravamentos. Concluiu-se que a edificação apresenta condições satisfatórias, porém necessita de manutenção preventiva.

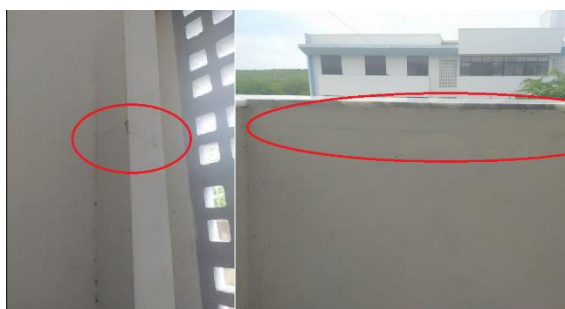
- Descrição do local: paredes com revestimento argamassado e pintura com tinta branco gelo;
- Tipos de manifestação: fissuras com dimensões inferiores a 0,5mm (ANBT, 2003);
- Causas: camada muito grossa da massa fina ou má qualidade;
- Medidas corretivas: lixar, emassar e aplicar pintura PVA quando parede interna ou acrílica quando parede externa;
- Grau de risco: mínimo;
- Locais de observação da patologia: fachadas, área de serviço (ala feminina), área de sol (alas A, C e D feminina), área de sol (alas A e D masculina), escada (ala feminina), sala de informática, sala de estar (ala masculina), sala de tv (ala feminina) e varanda.

Figura 13. Fissura em pilar e parede.

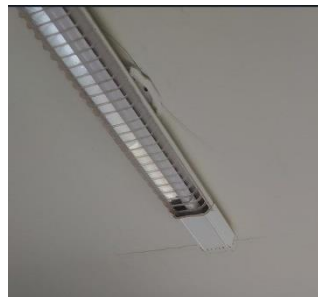
- Descrição do local: revestimento em forro de gesso e pintura.
- Tipos de manifestação: fissuras com dimensões inferiores a 0,5mm na junta de dilatação (ANBT, 2003);
- Causas: falta de junta de dilatação;
- Medidas corretivas: lixar, emassar e aplicar pintura PVA;
- Grau de risco: mínimo;
- Locais de observação da patologia: circulação (alas A, B, C e D feminina), circulação (ala C masculina), BWC (alas A e D feminina), cozinha/refeitório (ala feminina), sala de estar (ala feminina), sala

de informática, sala de tv e varanda (ala feminina), escada (ala masculina).

Figura 17. Fissura em forro de gesso.

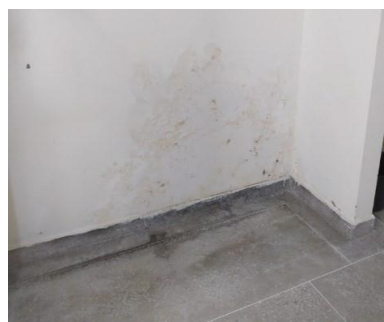
- Descrição do local: paredes com revestimento argamassado e pintura com tinta branco gelo;
- Tipos de manifestação: mofo e umidade;
- Causas: umidade excessiva;
- Medidas corretivas: retirar camada de revestimento, aplicar impermeabilizante e refazer acabamento.
- Grau de risco: mínimo;
- Locais de observação da patologia: circulação (alas B e C feminina), circulação (alas A, C e D masculina), despensa (ala feminina), refeitório (ala feminina), sala de estudo (ala feminina), corredor (ala C feminina), sala de tv (ala masculina).

Figura 18. Mancha de umidade em parede.

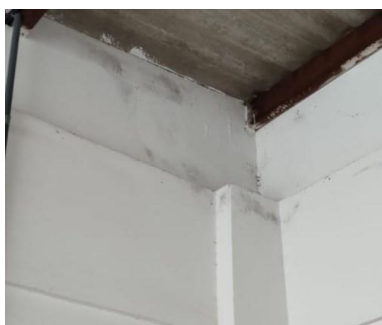
Figura 19. Mofo em parede.

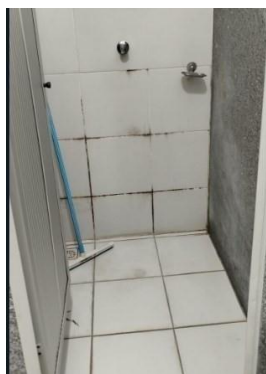
- Descrição do local: paredes com revestimento cerâmico;
- Tipos de manifestação: mofo;
- Causas: excesso de umidade;
- Medidas corretivas: Lavar a área afetada com água sanitária diluída em água potável, aguardar 4 horas e enxaguar;
- Grau de risco: mínimo;
- Locais de observação da patologia: BWC (ala C feminina), BWC (ala D masculina).A

Figura 20. Mancha de mofo em parede área molhada.

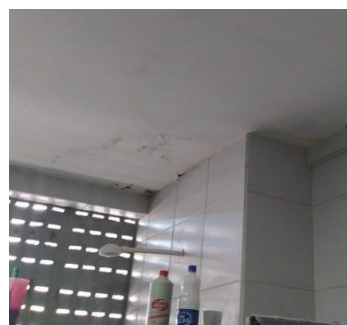
- Descrição do local: revestimento em forro de gesso e pintura;
- Tipos de manifestação: infiltração e mofo;
- Causas:
  - BWC A e B: vazamento do banheiro no pavimento superior;
  - BWC D: excesso de água na cobertura;
- Medidas corretivas:
  - BWC A e B: impermeabilizar o piso dos banheiros superiores, lixar, emassar e pintar as placas de gesso.
  - BWC D: impermeabilizar a laje da cobertura, lixar, emassar e pintar as placas de gesso.
- Grau de risco: mínimo;
- Locais de observação das patologias: BWC (alas A e B), BWC (ala D masculina).

Figura 22. Infiltração em banheiro.

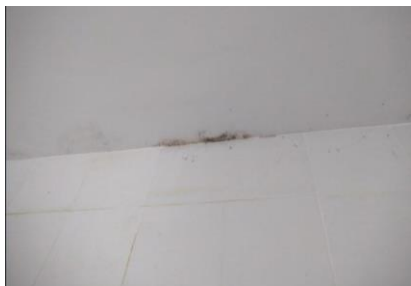
Figura 23. Mofo em teto.

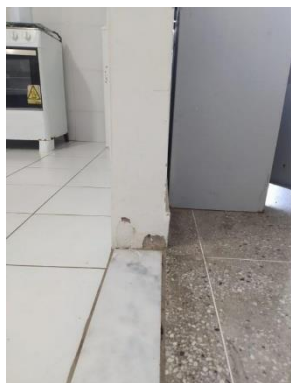
- Descrição do local: paredes com revestimento argamassado e pintura com tinta branco gelo;
- Tipos de manifestação: deslocamento de revestimento de tinta;
- Causas: excesso de umidade;
- Medidas corretivas: retirar camada de revestimento e refazer acabamento;
- Grau de risco: mínimo;
- Locais de observação da patologia: circulação (ala B feminina), área de sol (ala feminina), refeitório, sala de estar, fachadas (ala feminina), sala de estudo, circulação (alas A e B masculina), sala de estudo (ala masculina).

Figura 24. Desplacamento de revestimento.

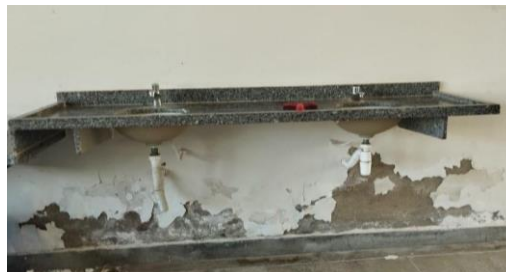
- Descrição do local: paredes com revestimento argamassado e pintura com tinta branco gelo.
- Tipos de manifestação: deslocamento de revestimento argamassado;
- Causas: material de baixa qualidade e falta de impermeabilização;
- Medidas corretivas: raspar ou escovar a superfície, aplicar impermeabilizante e pintura própria para áreas molhadas.

- Grau de risco: mínimo;
- Locais de observação da patologia: cozinha (ala feminina).

Figura 25. Desplacamento de revestimento em cozinha.

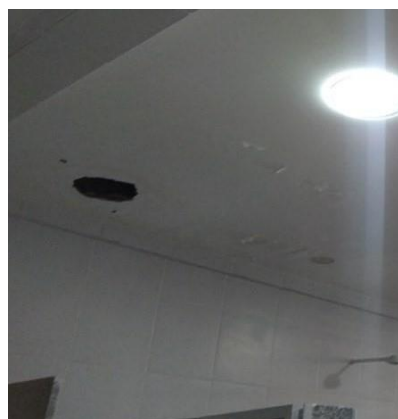
- Descrição do local: revestimento em forro de gesso e pintura;
- Tipos de manifestação: deslocamento de revestimento argamassado e gesso;
- Causas: excesso de umidade;
- Medidas corretivas: raspar ou escovar a superfície, aplicar impermeabilizante e pintura e inserir nova placa de gesso;
- Grau de risco: mínimo;
- Locais de observação da patologia: BWC (ala B masculina), circulação (ala C masculina).

Figura 26. Desplacamento de forro de gesso.

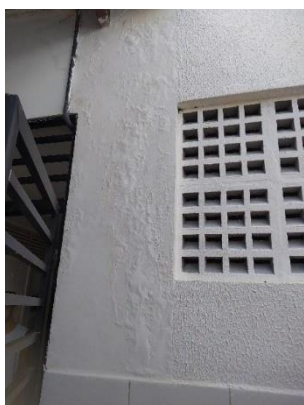
- Descrição do local: paredes com revestimento argamassado e pintura com tinta branco gelo;
- Tipos de manifestação: bolhas em revestimento;

- Causas: excesso de umidade;
- Medidas corretivas: retirar camada de revestimento, aplicar impermeabilizante e refazer acabamento;
- Grau de risco: mínimo;
- Locais de observação da patologia: circulação (alas B e C feminina), circulação (alas A, C e D masculina), área de sol (ala feminina), fachadas, sala de informática (ala feminina), sala de estudo (ala feminina), sala de tv.

Figura 27. Bolhas em revestimento de paredes.

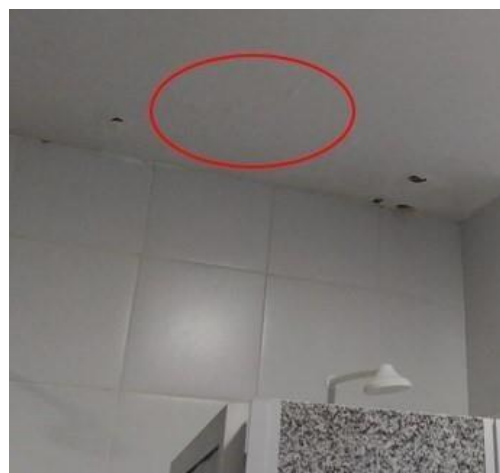
- Descrição do local: revestimento em forro de gesso e pintura;
- Tipos de manifestação: bolhas em revestimento;
- Causas: excesso de umidade;
- Medidas corretivas: raspar ou escovar a superfície, emassar, lixar e pintar.
- Grau de risco: mínimo;
- Locais de observação da patologia: BWC (alas B e D feminina), sala de estudo (ala feminina).

Figura 28. Bolhas em revestimento de teto.

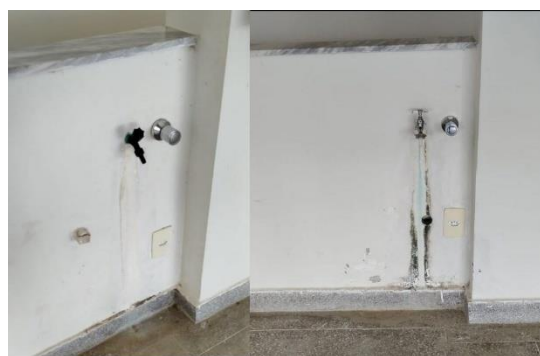
- Descrição do local: ambos os blocos são abastecidos por um sistema hidráulico de água fria;
- Tipos de manifestação: mancha de mofo e umidade;
- Causas: vazamento em torneira;
- Medidas corretivas: reinstalar as torneiras, limpar a superfície da parede com água sanitária diluída em água potável e reaplicar pintura.
- Grau de risco: mínimo;
- Locais que foram observadas: varanda (ala masculina e feminina)

Figura 29. Mancha de mofo em vazamento de torneira.

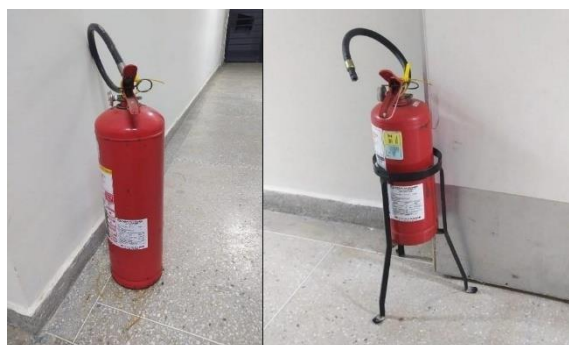
- Descrição do local: ambos os blocos são protegidos por sistema proteção e combate a incêndio;
- Tipo de patologia: mal funcionamento;

- Causa: extintores localizados de forma inadequada e com sinalização insuficiente, falta de sinalizadores de emergências;
- Grau de risco: crítico;
- Locais de observação da patologia: toda a extensão.

Figura 30. Extintores instalados de maneira inadequada.
