# **IDENTIFICAÇÃO DO DESGATE DO REVESTIMENTO DE TUBULAÇÕES POLPA DE MINÉRIO A PARTIR DE SENSORES SEM FIO**

**Danilo de Souza Braga (Dynamox) – danilo@dynamox.net**

**Roberto Figueiredo (VALE) – roberto.figueiredo@vale.com**

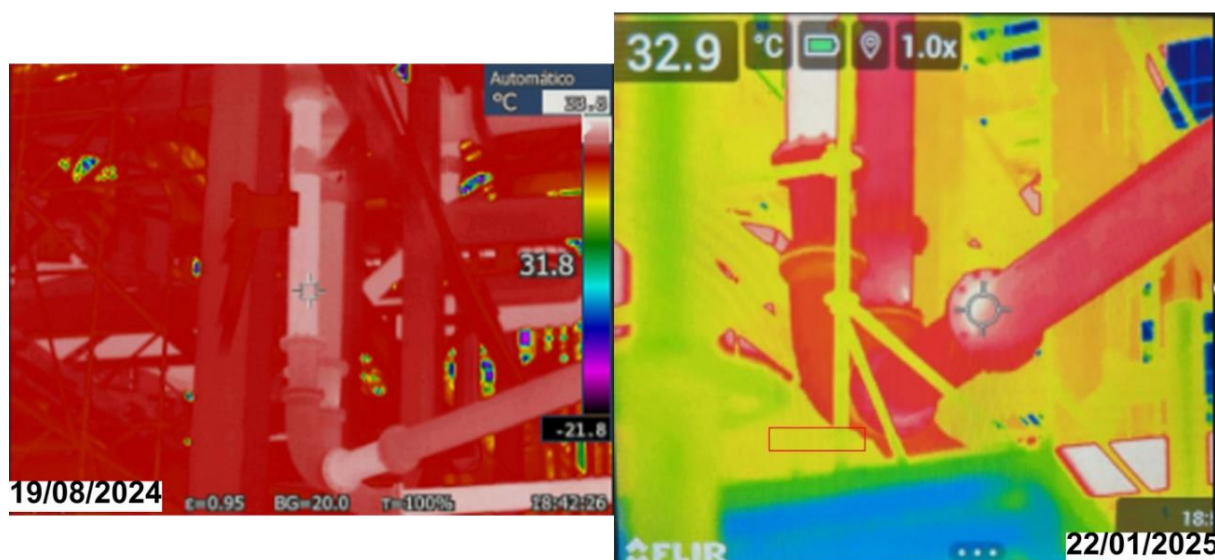
Figura 3 – Imagens de termografia registradas em parte das tubulações inferiores de recalque

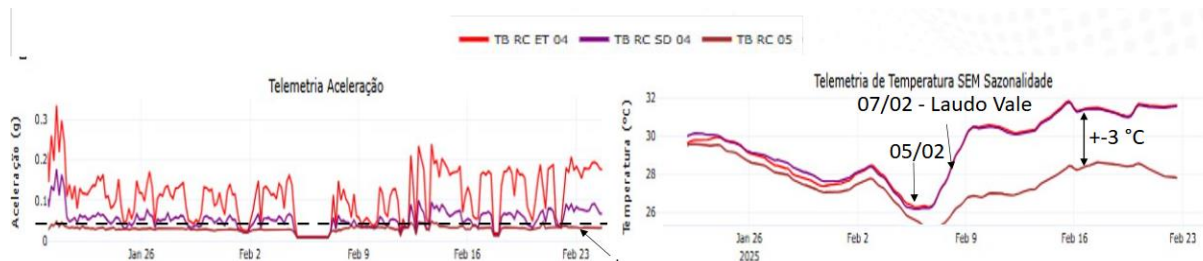
Como observado na Figura 4, no dia 5 de fevereiro ocorreu uma elevação nas métricas de temperatura referentes ao tubo 4, localizado no recalque 1, onde a variação observada ficou em torno de 3°C. Além disso, a mudança de comportamento foi observada tanto na entrada quanto na saída a tubulação.

Figura 4 - Gráficos de telemetria de aceleração (esquerda) e gráficos de temperatura sem sazonalidade (direita).

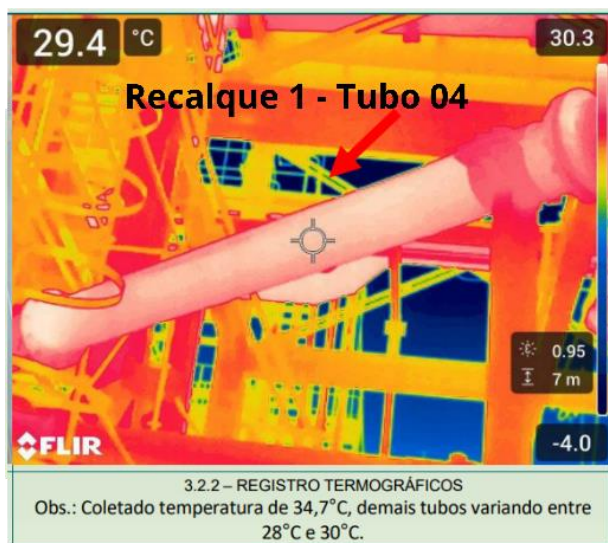
Após a inspeção realizada pelo time e, comparando com o relatório (Figuras 5 e 6) emitido pela análise termográfica, foi possível confirmar a capacidade de detecção do evento falha através da solução de monitoramento sem fio. Ainda de acordo com o relatório de termografia, o evento trata-se de uma "ruptura/desprendimento do revestimento", sendo orientada a "substituição com urgência".

Figura 6 – Imagem de registro termográfico coletado no Recalque 1 – Tubo 4 e anexado ao relatório de preditiva realizado pelo time da Vale Itabira.

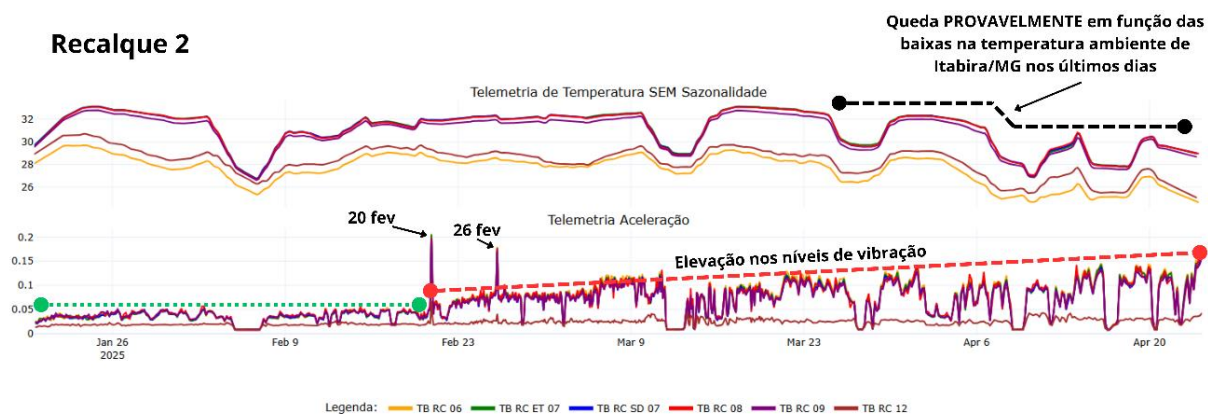
Figura 7 - Gráfico mostra dados de temperatura e aceleração entre janeiro e abril do Recalque 2, com destaque para elevação nos níveis de vibração e baixa na temperatura

Ao analisar os dados, é possível notar uma elevação considerável nos níveis de vibração a partir do dia 20 de fevereiro, data que coincide com a ação de um pico anormal. Ainda em 26 de fevereiro, alguns dias após a primeira elevação, também foi observado um pico de alta energia. Por se tratar de um projeto pioneiro e sem histórico de dados, a origem desses fenômenos (elevação gradativa e picos pontuais) está sendo analisada e monitorada de perto pelas equipes da Dynamox e Vale. O objetivo é compreender se estão associados a alterações em variáveis de processo, como vazão, pressão, densidade e outros, ou se existe a possibilidade de terem ocorrido em função de desprendimento de revestimento interno da tubulação. Ou ainda, que parte do revestimento desprendido do Tubo 04 (Recalque 1), prendendo-se em algum trecho do Recalque 2.

Consequentemente, isso poderia estar causando uma obstrução parcial ao material, o que, por sua vez, estaria influenciando diretamente em mudanças na dinâmica do escoamento do fluido, levando à aumento de energia de vibração devido à geração de regime turbulento.

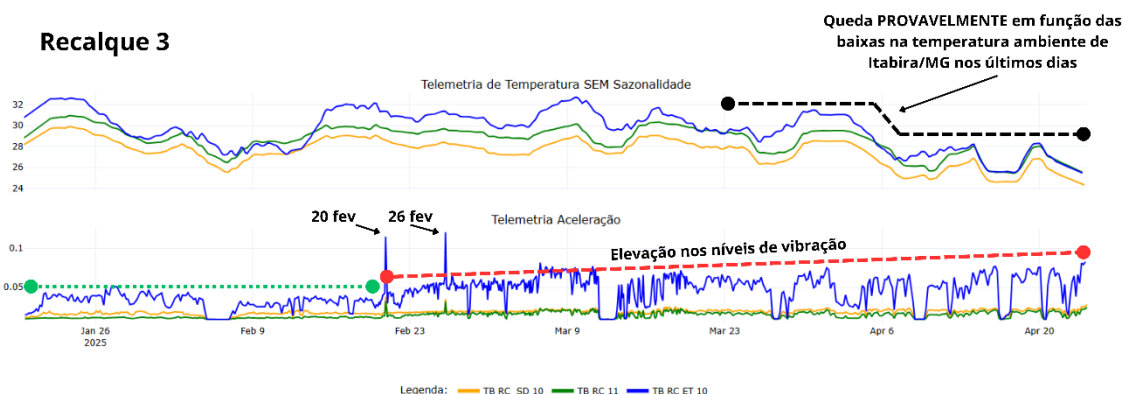
Figura 8 - Gráfico mostra dados de temperatura e aceleração entre janeiro e abril do Recalque 3, com destaque para elevação nos níveis de vibração e baixa na temperatura
