MANIFESTAÇÕES PATOLÓGICAS: ESTUDO DE CASO FEIRA LIVRE 112 SUL - PALMAS/TO

O estudo visa avaliar as condições estruturais, de segurança e organização da Feira da 112 Sul, em Palmas-TO, por meio de vistoria técnica para identificar não conformidades e propor recomendações que contribuam para o adequado funcionamento e segurança do espaço.

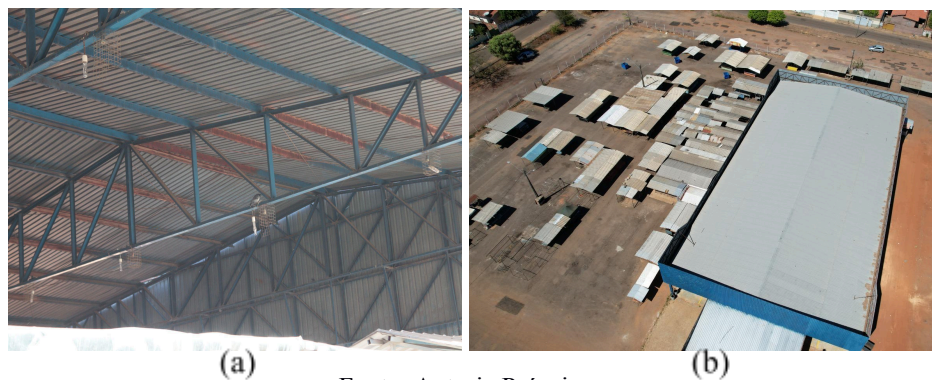
A análise na Feira Livre da 112 Sul revelou anomalias estruturais que demandam atenção da gestão pública, com destaque para a corrosão proeminente nas terças, tesouras e na cobertura metálica (Figuras 1). Este processo se enquadra no conceito de patologia da construção, que estuda a degradação de materiais, sendo a corrosão a reação do aço com o ambiente devido à falha do sistema protetor. A causa foi confirmada pela inspeção da película de revestimento, que apresentou espessura (entre $92,9\mu\text{m}$ e $176\mu\text{m}$) inferior ao mínimo necessário para garantir a proteção adequada. Diante disso, a discussão reforça que é indispensável compreender o comportamento de estruturas metálicas frente às intempéries, pois as patologias observadas representam um risco direto à edificação e seus usuários, justificando a relevância do estudo para a segurança construtiva.

Figura 1 – Corrosão na estrutura do telhado: (a) Vista inferior; (b) Vista superior

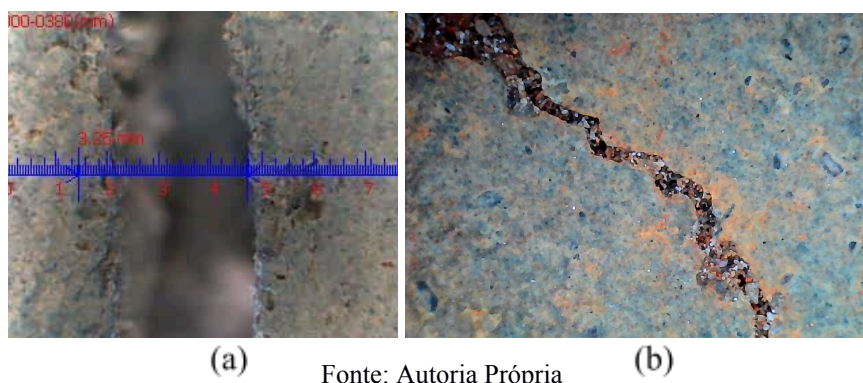
Durante a inspeção do piso de concreto, foram identificadas fissuras decorrentes de retração e dilatação térmica, associadas à ausência do corte de juntas de dilatação em áreas específicas do pavimento, com aberturas entre 0,20 mm e 3,25 mm (Figura 2-a), em seus pontos mais críticos. Para uma análise morfológica detalhada, um microscópio digital foi empregado para a captura de imagens (Figura 2-b). Sabe-se que as condições climáticas do Brasil, com elevadas temperaturas e fartos volumes de chuva, colaboram para o surgimento e agravamento de manifestações patológicas como está, acelerando o processo de degradação em diversas construções (Neto et al., 2022).

Figura 2 – Fissuras: (a) medida no fissurômetro; (b) vista no microscópio

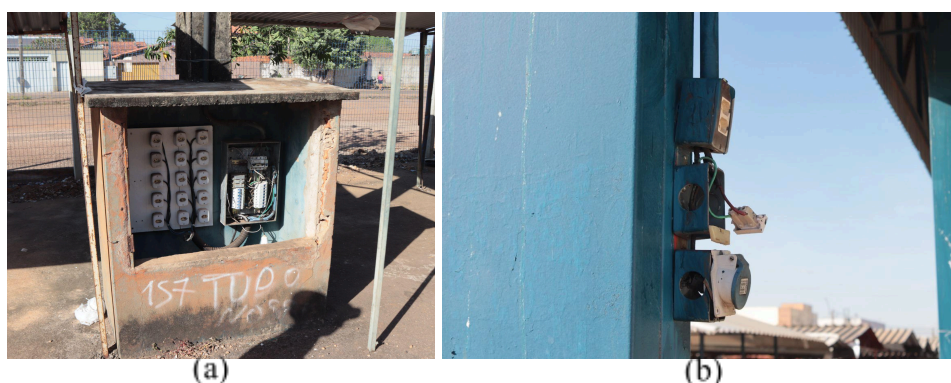
Outra irregularidade grave foi constatada no sistema elétrico da feira. Em grande parte de sua extensão, as instalações se encontram com fiação exposta, sem dispositivos de proteção adequados exigidas por norma (Figura 3). Esta condição representa um risco iminente e severo à segurança dos feirantes e do público frequentador, elevando drasticamente a possibilidade de acidentes como choques elétricos e curtos-circuitos, que podem evoluir para incêndios. A exposição direta dos condutores elétricos em um ambiente de grande circulação de pessoas é uma falha crítica de manutenção e segurança predial.

Figura 3 – Instalação elétrica: (a) danificada; (b) sem proteção
