ANÁLISE E MAPEAMENTO DOS DISPOSITIVOS DE ACESSIBILIDADE NAS VIAS DO MUNICÍPIO DE GURUPI-TO

Daniel dos Santos Silva¹, Adrieli Oliveira Soares², Fabianna Fernandes Carvalho³, Maikom Diens Rodrigues Elias⁴, Mauro Luiz Erpen⁵.

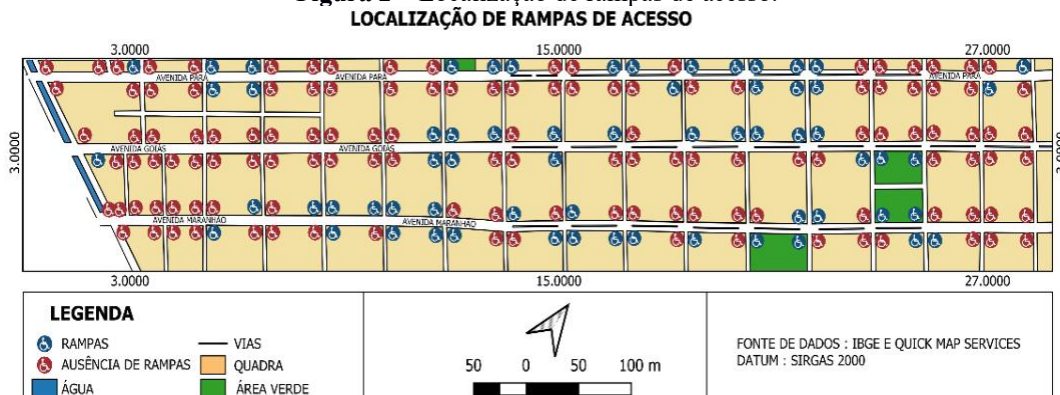
Figura 2 – Localização de rampas de acesso.

Dos 499 registros feitos, 192 corresponderam a inadequações em rampas de acesso em travessias, sendo 33,33% (64 casos) de rampas em conformidade e 66,67% (128 casos) apresentando ausência e rampas inadequadas, em muitos trechos, as rampas apresentaram inclinações

incorretas, largura insuficiente e falhas estruturais, comprometendo a travessia segura de pedestres, sobretudo em áreas de maior fluxo, como nas proximidades de semáforos. Figura 2.

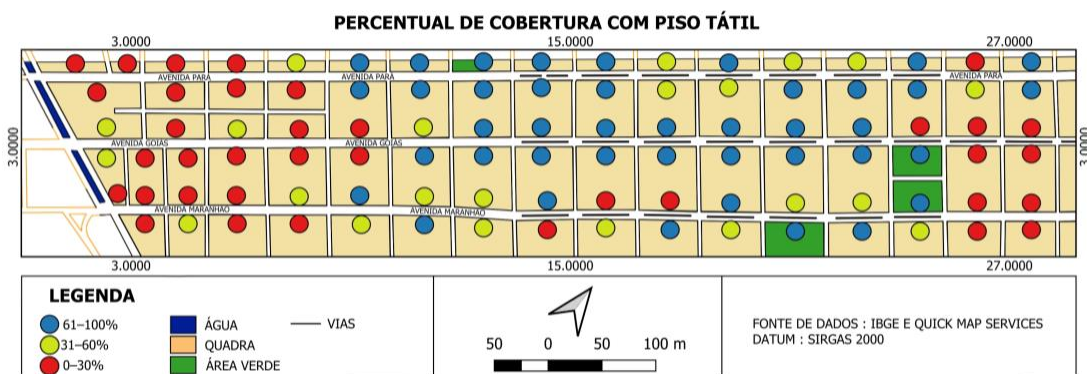
Figura 3 – Percentual de cobertura com piso tátil.

Referente ao piso tátil, contabilizaram-se 177 ocorrências. Figura 3. A análise feita evidencia falhas significativas de implantação e manutenção. Além da ausência de cobertura tátil em vários pontos, quando presente, foram verificadas diversas irregularidades na instalação, como falta de contraste visual, descontinuidade, material incorreto e largura inferior ao previsto pela NBR 9050.

A representação dos dados foi feita por quadras referente a cada avenida, indicando o percentual de cobertura do piso tátil. Utilizou-se um código de cores para facilitar a visualização dos resultados: Azul representa quadras onde mais de 60% da extensão possui cobertura regular do piso tátil; Amarelo indica quadras com 31% a 60% de cobertura, com presença de irregularidades e Vermelho corresponde a quadras onde 30% ou menos possuem sinalização tátil instalada.

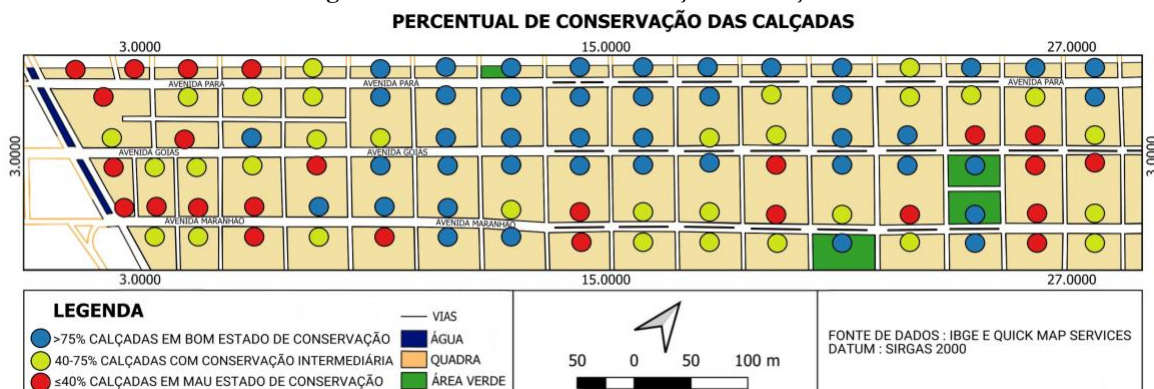
Figura 4 – Percentual de conservação das calçadas.

No caso das calçadas, 130 ocorrências foram localizadas. Trincas, buracos, desníveis e desgaste do revestimento foram as principais patologias registradas, aumentando o risco de quedas. O mapa desenvolvido, Figura 4, também utilizou o código de cores, sem concentração pontual, e apresenta a distribuição das calçadas por porcentagens de conservação, destacando: Verde onde 75% das calçadas da quadra são encontradas em bom estado estrutural; Amarelo representa 40-75% das

calçadas em estado intermediário e Vermelho onde menos 40% da quadra possui calçadas em bom estado, e sua maioria calçadas com altos desníveis, buracos, ausência de pavimento.
