Estudo de caso: Caracterização Microestrutural e Mecânica de uma Cordoalha Utilizada em Linhas Aéreas de Transmissão de Energia

Nunes J. D. S.¹, Ferreira J.C.², Sousa J. P. ², Furtado I. A ¹, Carvalho M. C.N.¹, S.F. Rodrigues S.F. ^{1,2}.

1. Instituto Federal de Educação Ciência e Tecnologia do Maranhão.

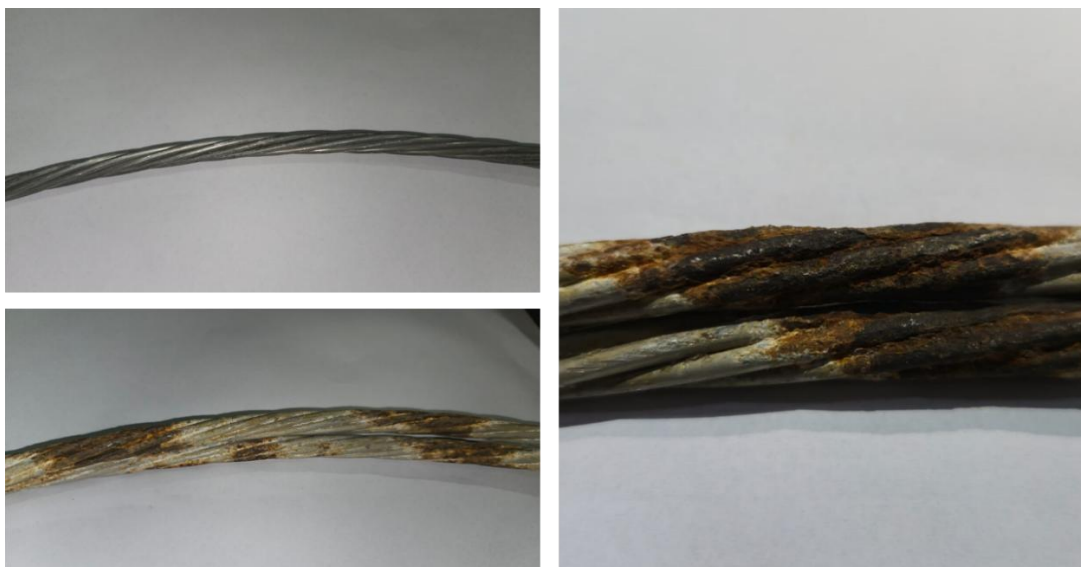
Neste estudo foram disponibilizadas cordoalhas classificadas como novas e utilizadas. A **Figura 1** mostra imagens de cordoalhas no estado novo, assim como cordoalhas que sofreram oxidação em campo. A inspeção visual permitiu constatar que a cordoalha utilizada sofreu oxidação em algumas regiões de forma aproximadamente equidistante e descontínua.

Figura 1. Imagens de cordoalhas no estado novo e oxidado (utilizadas em serviço).

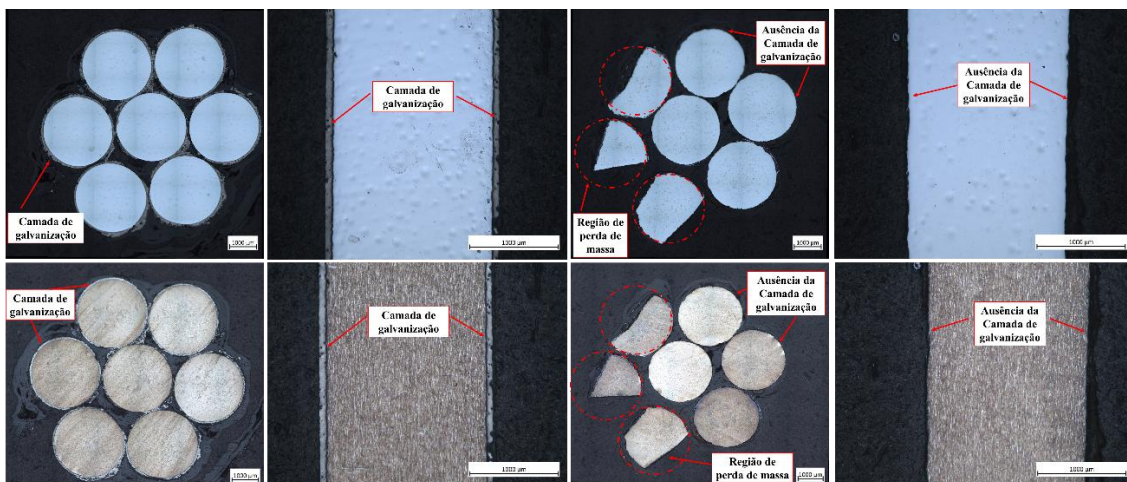
Na **Figura 2** são mostradas imagens da seção transversal e longitudinal dos cabos das cordoalhas nas condições oxidado e não-oxidado. Na cordoalha que não sofreu oxidação foi possível observar um fina camada que foi produzida durante o processo de galvanização. Por outro lado, nas cordoalhas que sofreram o processo de deterioração por corrosão não se observa mais as finas camada anteriormente apresentadas. Além disso, houve perda de massa considerável da seção transversal após a oxidação, com cerca de redução em 50% da seção transversal em alguns fios.

Figura 2. Microscopias ópticas panorâmicas das seções transversais e longitudinais das cordoalhas nos estados usado-Não oxidados e usados-oxidados.

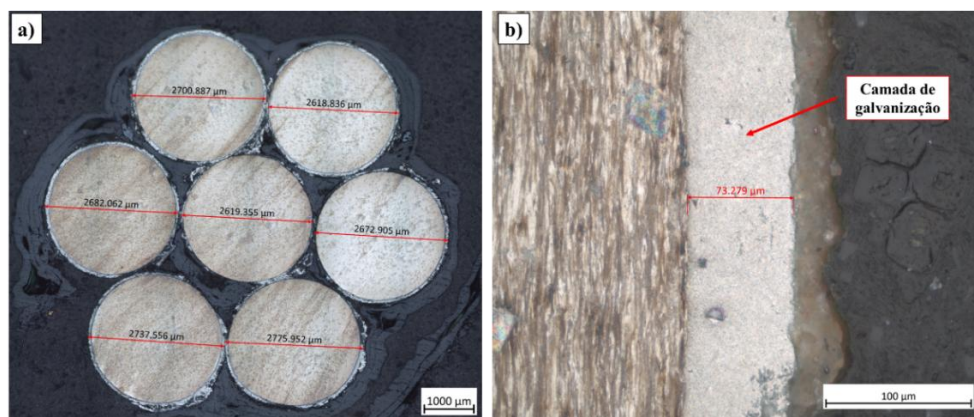
Na **Figura 3 (a) e (b)** são mostrados os diâmetros da seção transversal dos fios da cordoalha e a espessura da camada de galvanização, respectivamente. As dimensões dos cabos estão de acordo com a normal ABNT NBR 16730 que trata dos requisitos para as cordoalhas de fios de aço zincados para eletrificação. A espessura de camada medida via software foi de aproximadamente $73(\pm 1,2)$ μm .

Figura 3. Microscopias ópticas panorâmicas das seções transversais das cordoalhas nos estados (a) usado não-oxidados com os seus respectivos diâmetros e (b) camada de galvanização com espessura média.

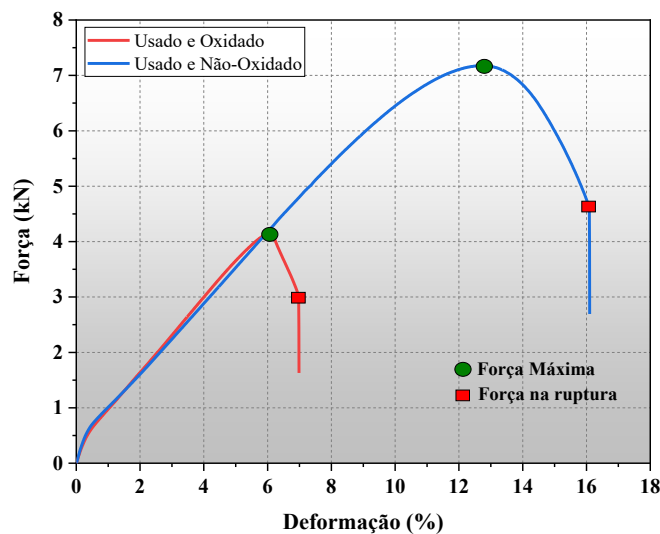
Na **Figura 4** são apresentadas as curvas força-deformação das condições Oxidado e não-oxidada. Observa-se a redução da força máxima de solitação e de ruptura com valores aproximados de 7,1kN e 4,6kN para o fio não-oxidado e 4,1kN e 3,0 kN para o fio oxidado, respectivamente. Conforme mostrado na **Figura 2**, fica evidente que a perda de massa devido a oxidação do fio foi responsável pela redução do esforço máximo e de ruptura.

Figura 4. Gráfico força – deformação para os cabos da cordoalha nas condições usado oxidado e não-oxidado mostrando as força máxima e a força na ruptura.

Em termo de carga de ruptura mínima, a norma supracitada classifica a cordoalha como de média resistência (MR ou SM) aqueles que possuem carga de ruptura superior a 24,30kN e inferior a 36,3kN. No caso de cada fio que compõem a cordoalha, a carga mínima para essa faixa de resistência é cerca de 3,47kN a 5,18kN. Desse modo, de acordo com a **Figura 4** o material no estado não oxidado atende aos requisitos da norma, sendo classificado como material de média resistência (MR). Por outro lado, o material que sofre oxidação, em razão da redução de área deixou de atender aos requisitos anteriormente citados, em termo de carga mínima para a classificação como um material de média resistência.

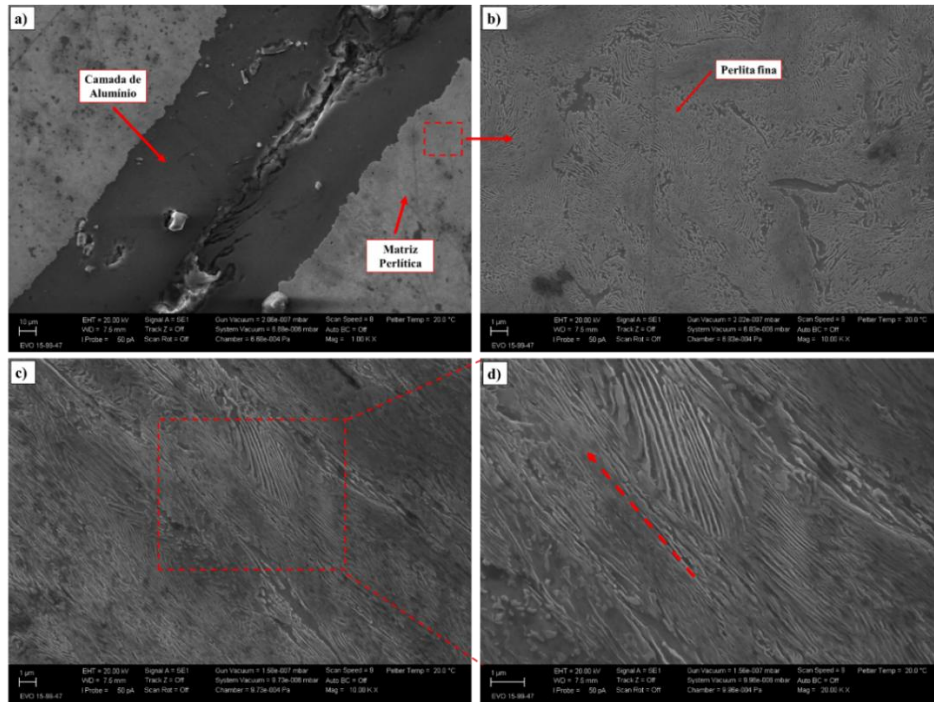
Na **Figura 5** são mostradas imagens MEV das seções transversal e longitudinal do fio utilizado, porém não-oxidado. Vale ressaltar que a microestrutura do fio oxidado e não-oxidado são semelhantes, desse modo, usou-se como imagem representativa as microscopias do fio não-oxidado.

Figura 5. Imagens MEV das seções transversal e longitudinal de cabos da cordoalha onde se observa a (a) camada de alumínio formada durante o processo de galvanização e a (b) matriz perlítica do material.

Na **Figura 5(a)** observa-se a interface entre o material base e a camada de galvanização constituída majoritariamente de alumínio (o que será provado em seção posterior). Por outro lado, pode ser visto na **Figura 5 (b)** que o material base possui uma matriz aproximadamente 100% perlítica que é microconstituente formada por estruturas lamelares alternadas de fases ferrita e cementita (Fe_3C). As imagens MEV da seção longitudinal são apresentadas na **Figura 5(c)** e **(d)** que mostram a perlita alinhada com a direção de trefilação, processo de fabricação utilizado para confecção dos fios.

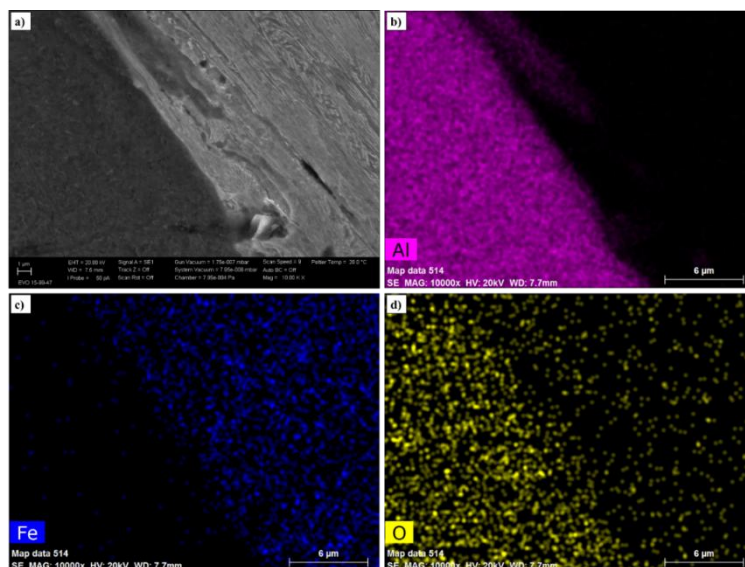
Figura 6. Microanálise EDS da (a) interface camada-material base mostrando os elementos presentes em cada região e que a camada de galvanização é constituída majoritariamente por (b) alumínio, (c) ferro e (d) oxigênio.

Com base nas microestruturas observadas na **Figura 5** o material base dos fios da cordoalha apresentam matriz completamente perlítica. Essa microestrutura é típica de aços SAE 1070 e 1080 que são formados próxima a composição eutetóide em torno de 0,77% de carbono. Na região da interface camada – material base **Figura 6(a)** foram realizadas microanálise EDS que confirmam a presença de alumínio, **Figura 6(b)**, na camada galvanizada, ferro no material base, **Figura (c)**, por se tratar de um aço eutetóide, e traços de oxigênio, **Figura (d)**.

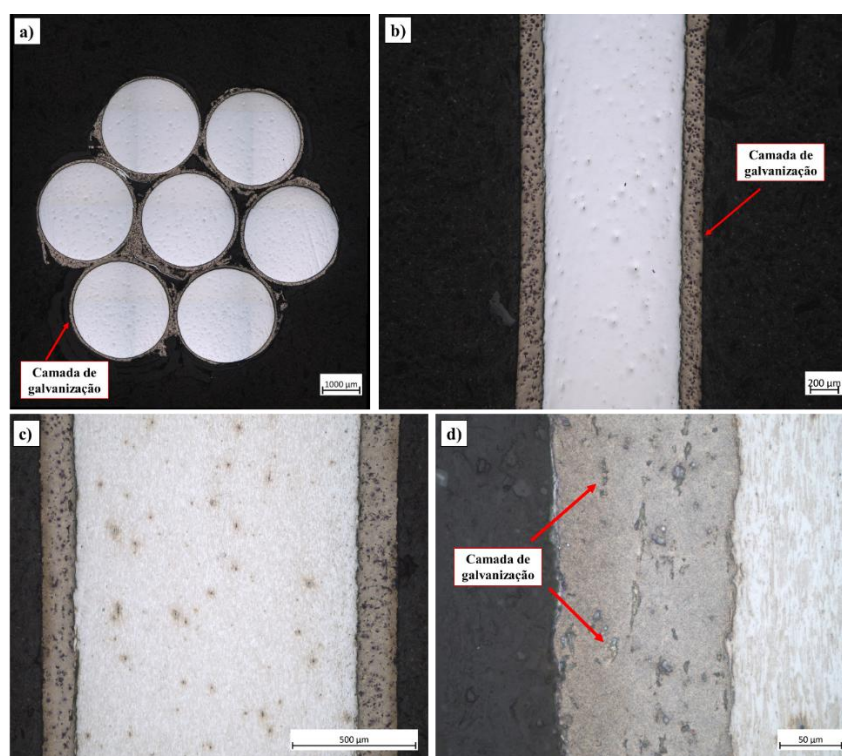
Na **Figura 7** são apresentadas as MO da cordoalha nova. São observadas nas seções transversais, **Figura 7(a)**, e longitudinais, **Figura 7(b) a (d)** a presença da camada de galvanização conforme requerida pela ABNT NBR 16730.

Figura 7. Microscopias ópticas (a) panorâmicas das seções transversais da cordoalha no estado novo e camada de galvanização com (b), (c) e (d) ampliações mostrando inclusões de silício.

A camada de galvanização apresenta algumas regiões mais escuras, **Figura 7**, que podem ser inclusões ou falhas na camada que pode levar ao processo de oxidação por penetração do oxigênio pelos poros ou por descontinuidade da camada de proteção.

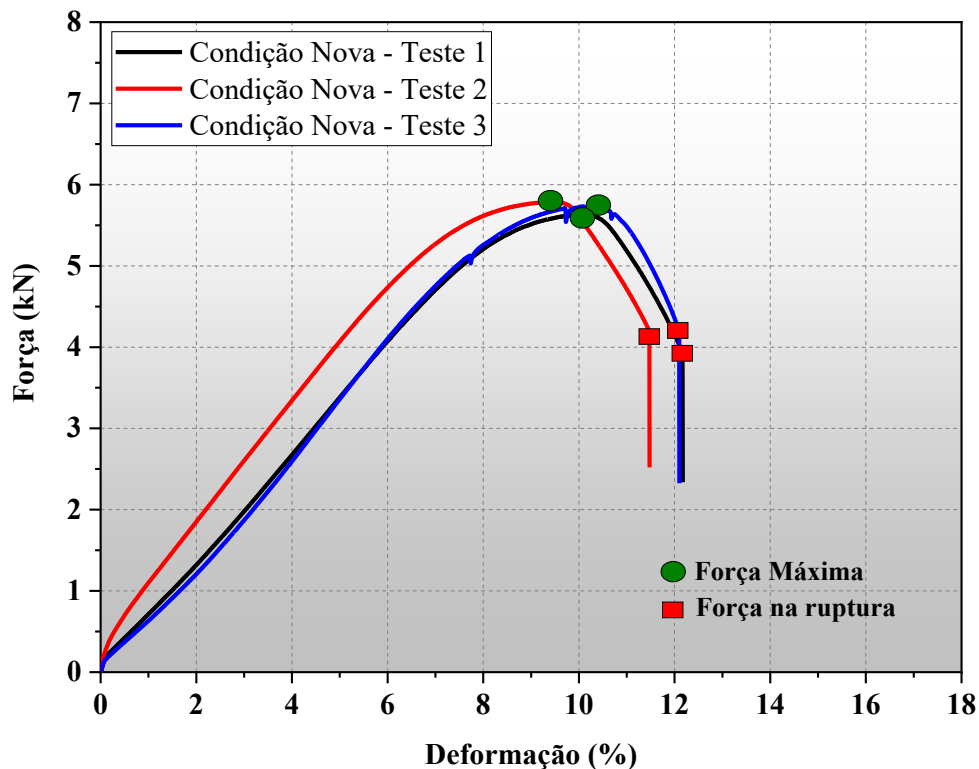
A **Figura 8** apresenta as curvas força-deformação das cordoalhas na condição nova. Observa-se que a força máxima de solitação e de ruptura atingiu valores médios de

5,70kN e 4,10kN, respectivamente. Embora os valores médios obtidos sejam inferiores a aqueles encontrados na condição usado e não oxidado, destaca-se que a cordoalha na condição nova está dentro das especificações estabelecidas em norma (ABNT NBR 16730). A saber, segundo a supracitada norma **ABNT NBR 16730**, a cordoalha com diâmetro nominal 7,9mm (5/16") é composta de 7 fios com diâmetros nominais de 2,64mm e se enquadra, mediante a carga mínima de ruptura observada, como material de média resistência (MR ou SM), uma vez que apresentou carga de ruptura total superior a 24,3 kN para a cordoalha e 3,47kN para os fios que a compõem.

Figura 8. Gráfico força – deformação para os cabos da cordoalha nas condições nova.

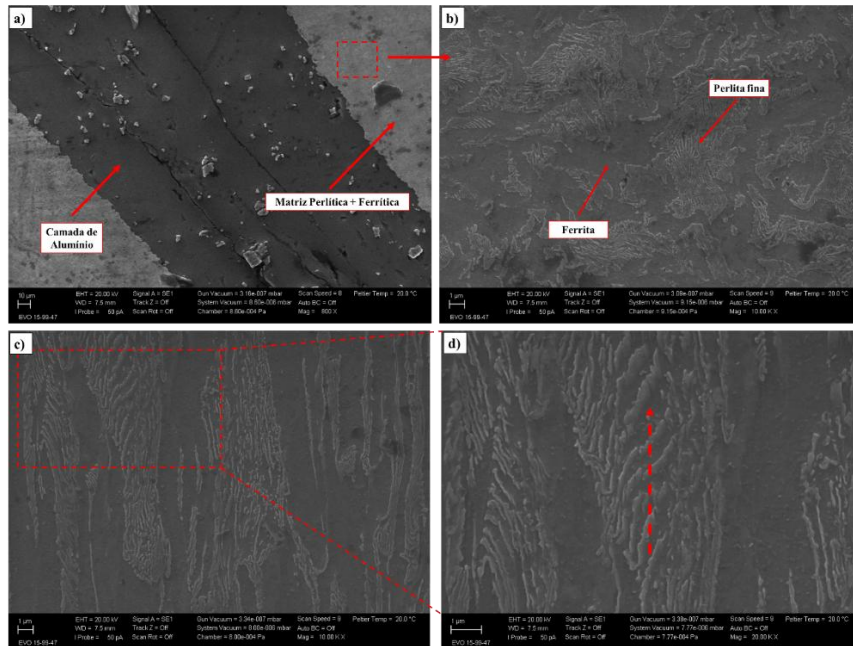
Na **Figura 9(a)** e **(b)** são mostradas as imagens de microscopia eletrônica de varredura das seções transversais onde se observa a camada de alumínio e a matriz perlítica-ferrítica, enquanto na **Figura 9(c)** e **(d)** são apresentadas as imagens longitudinais dos fios da cordoalha nova que revelam o alinhamento das fases com a direção de processamento. Na **Figura 10 (a), (b)** e **(c)** são apresentadas imagem MEV da região da interface metal base e da camada de galvanização com microanálise EDS. A análise confirmou que de fato a camada é formada por alumínio com inclusões não-metálicas a base de silício. Desse modo, a presença de alumínio na camada está em desacordo com a normal anteriormente mencionado. Uma vez que a normal trata de dos

requisitos das cordoalhas de fios de aço zincados para eletrificação e, portanto, a camada deveria ser composta de zinco (Zn).

Figura 9. Imagens MEV das seções transversal e longitudinal do cabo da cordoalha nova onde se observa a (a) camada de alumínio formada durante o processo de galvanização e a (b-d) matriz perlítica-ferrítica do material. Além disso, (d) as colônias de ferrita se alinha com a direção de trefilação.

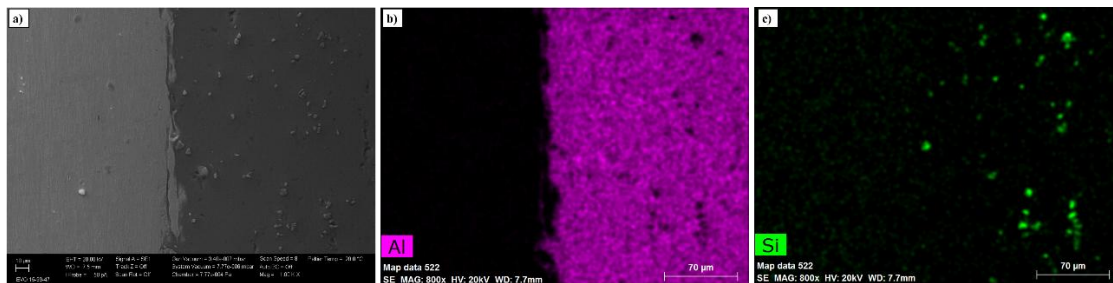
Figura 10. Microanálise EDS da interface camada-material base mostrando os elementos presentes em cada região e que a camada de galvanização é constituída majoritariamente por alumínio e algumas inclusões a base de silício.

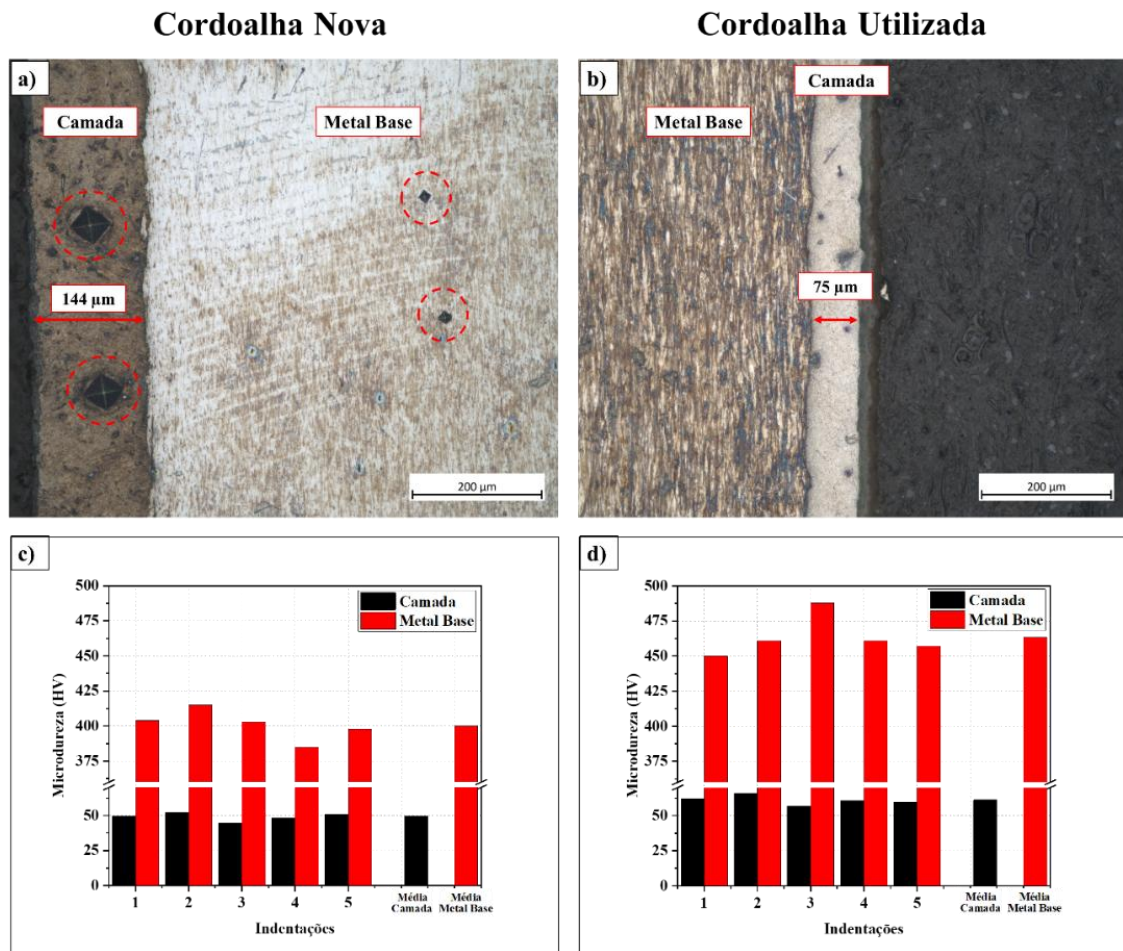
Na **Figura 11** são mostradas as indentações realizadas no metal base e na camada de proteção das amostras da cordoalha utilizada e nova. Na **Figura 11 (a)** é mostrado as indentações na camada de proteção e no metal base da cordoalha nova. Além disso, a espessura de camada média foi cerca de 144 μ m. Também se observa que devido grande diferença entre a dureza do metal base e da camada, as dimensões das indentações são significativas. Na **Figura 11 (b)** se mostra a espessura de camada da cordoalha utilizada que apresentou, embora aqui não mostrado, a mesma diferença de tamanho das indentações entre a região do metal base e da camada. Na **Figura 11 (c)** e **(d)** são

mostrados os gráficos de microdureza para as cordoalhas nova e utilizada, respectivamente. A microdureza dos fios da cordoalha nova apresentou valores médios de 50HV e 400HV para a camada de proteção e metal base, respectivamente. Por outro lado, os fios da cordoalha na condição utilizada apresentaram valores de microdureza para a camada de proteção e para o metal base de 61HV e 463HV, respectivamente. Essa diferença entre a dureza do metal base das cordoalhas está relacionada aos diferentes tipos de aço empregada em cada cordoalha como já citado.

Figura 11. Imagens de microscopias ópticas das indentações no (a) e (b) metal base e na camada de proteção, assim como indicação da espessura da camada e gráficos de microdureza das (c) cordoalhas utilizadas e (d) da cordoalha utilizada.
