Análise de Manifestações Patológicas em Pavimentos Rodoviários: Análise do trecho da rodovia PR-558.

Resumo em português: O presente trabalho tem como objetivo analisar as manifestações patológicas superficiais em pavimentos flexíveis no trecho da rodovia estadual PR-558, localizada no município de Campo Mourão – PR. O estudo foi desenvolvido por meio de inspeção visual, conforme os procedimentos estabelecidos na norma DNIT 006/2003 – PRO, que orienta a identificação, quantificação e classificação das patologias. Foram aplicados os índices de gravidade individual (IGI) e global (IGG) para avaliar o estado funcional e estrutural do pavimento. Os resultados obtidos demonstraram predominância de desgastes superficiais e trincas longitudinais, indicativos de fadiga do revestimento asfáltico e perda de aderência entre agregados. Na terceira faixa, observou-se maior ocorrência de deformações e trincamentos interligados, evidenciando sobrecarga estrutural associada ao tráfego pesado. A partir da análise, constatou-se a necessidade de intervenções corretivas e preventivas, com vistas à restauração da capacidade funcional e prolongamento da vida útil do pavimento. O estudo contribui para o

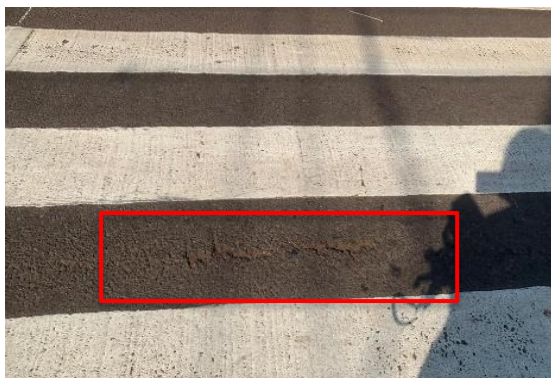
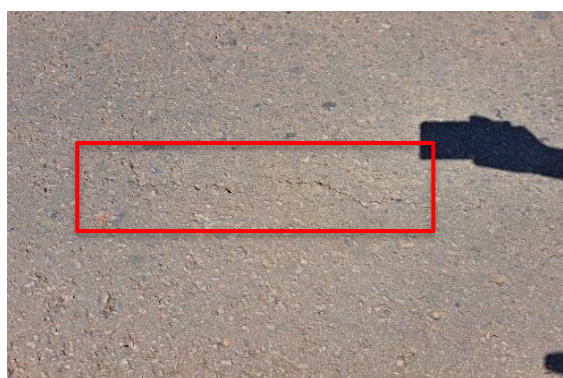
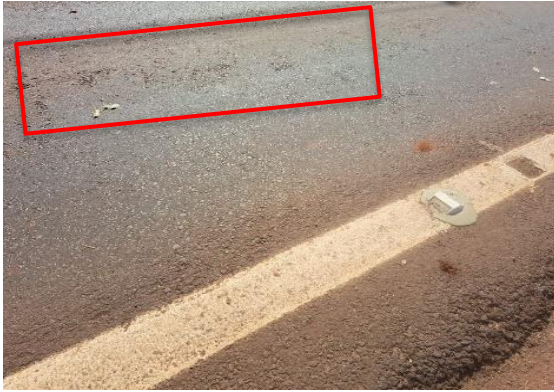
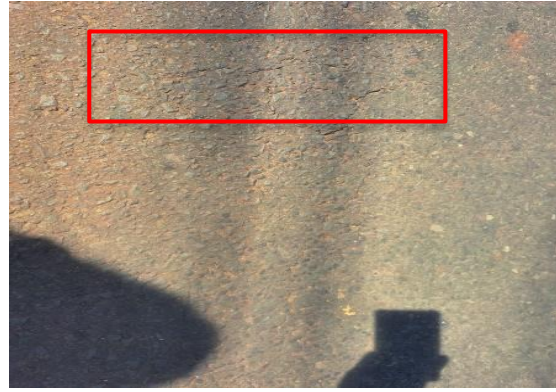
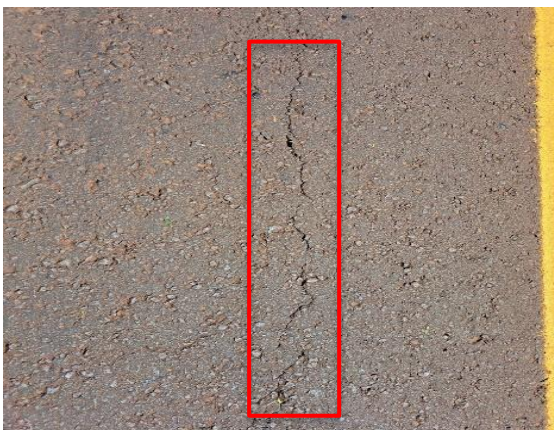
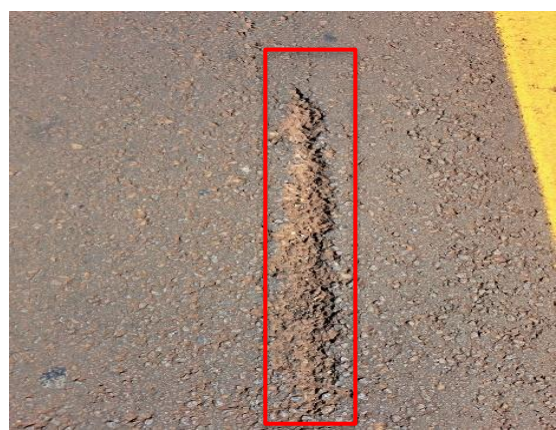
As Figuras 16, 17, 18, 19, 20 e 21 representam tipos de trincas longitudinais curtas, caracterizadas pela abertura contínua e paralela ao eixo da via. Esse tipo de patologia decorre, geralmente, de falhas no processo construtivo, sendo mais comum em regiões sujeitas à repetição de cargas.

Figura 16 – Trinca longitudinal com erosão

Figura 17 – Trinca longitudinal curta

Figura 18 – Trinca longitudinal

Figura 19 – Trinca longitudinal

Figura 20 – Trinca longitudinal

Figura 21 – Trinca longitudinal com erosão

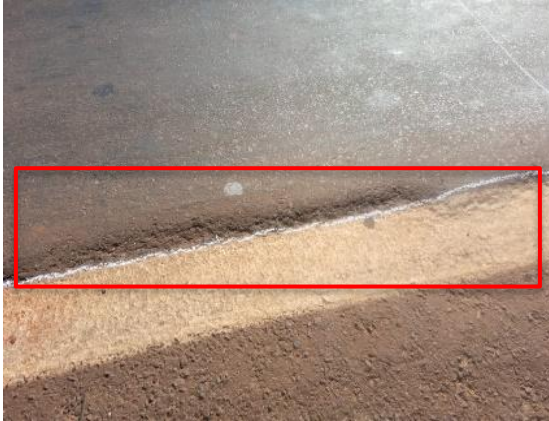
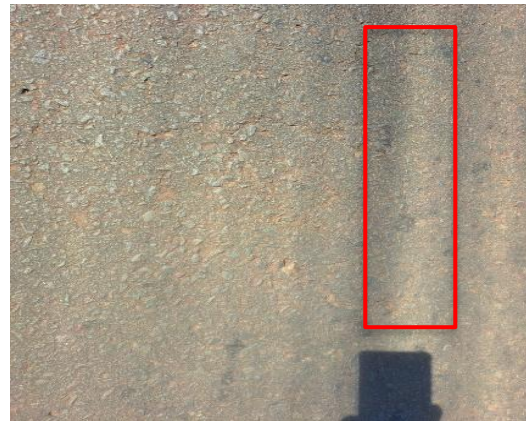
As Figuras 22 e 23 representam tipos de escorregamentos, identificados pela perda de aderência entre as camadas asfálticas, resultando em deslocamentos superficiais. Essa manifestação está associada, principalmente, à insuficiência de ligante ou à contaminação da superfície durante a aplicação da mistura.

Figura 22 – Escorregamento

Figura 23 – Escorregamento

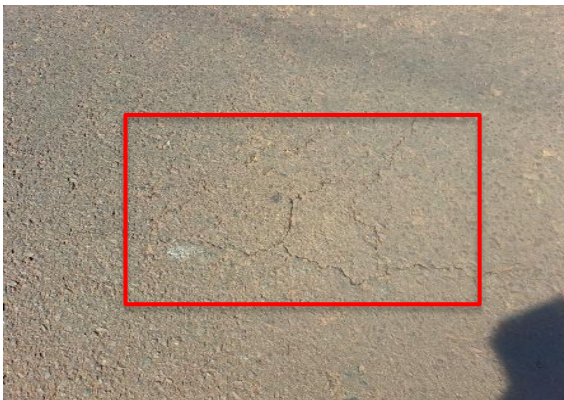
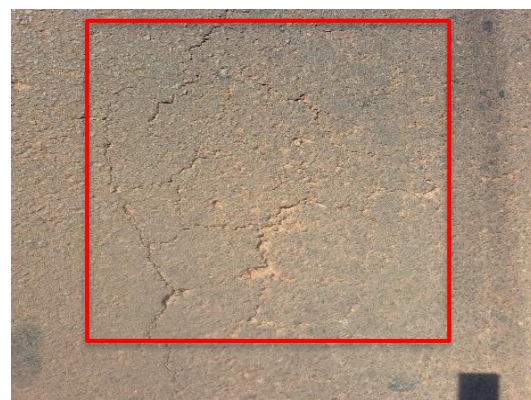
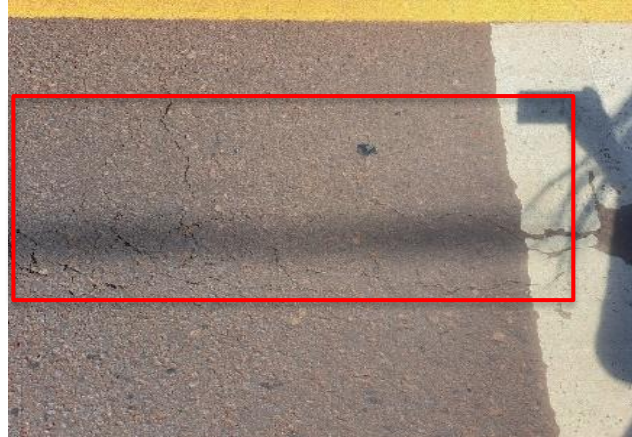
As Figuras 24, 25 e 26 representam tipos de trincas em blocos, que se caracterizam pela formação de quadros regulares, indicativos de envelhecimento do ligante betuminoso e perda de flexibilidade do revestimento.

Figura 24 – Trinca em bloco

Figura 25 – Trinca em bloco com erosão

Figura 26 – Trinca em bloco

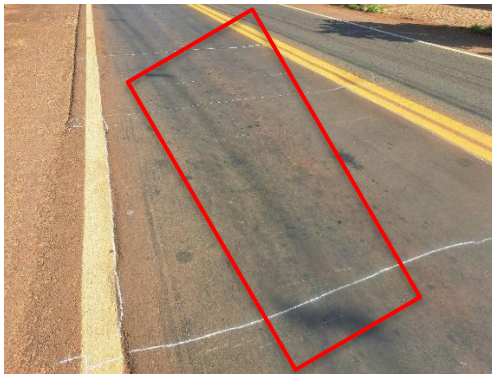
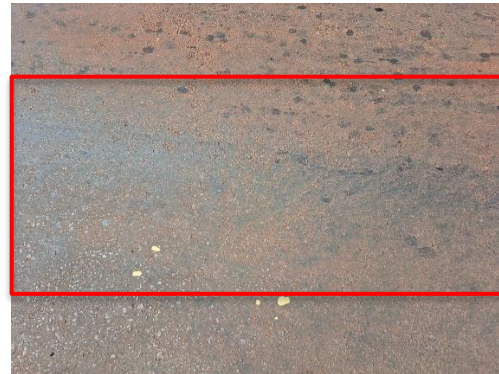
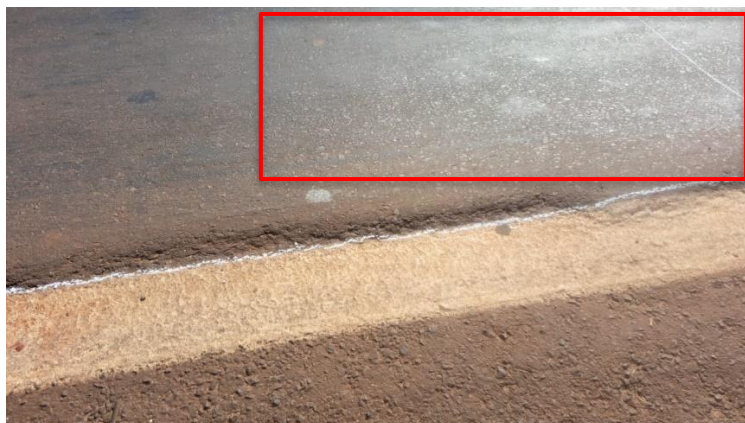
As Figuras 27, 28 e 29 representam tipos de exsudação, fenômeno que consiste no surgimento de excesso de ligante na superfície do pavimento, conferindo aspecto brilhante e pegajoso. Esse defeito compromete a textura superficial e a aderência pneu-pavimento, podendo evoluir para desgaste precoce.

Figura 27 – Exsudação

Figura 28 – Exsudação

Figura 29 – Exsudação

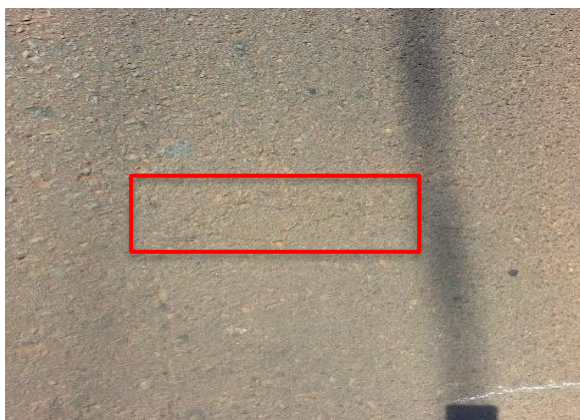
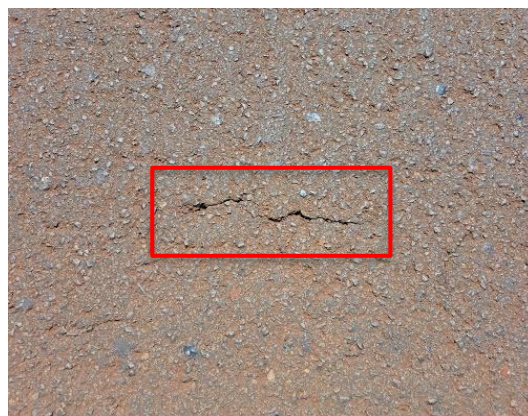
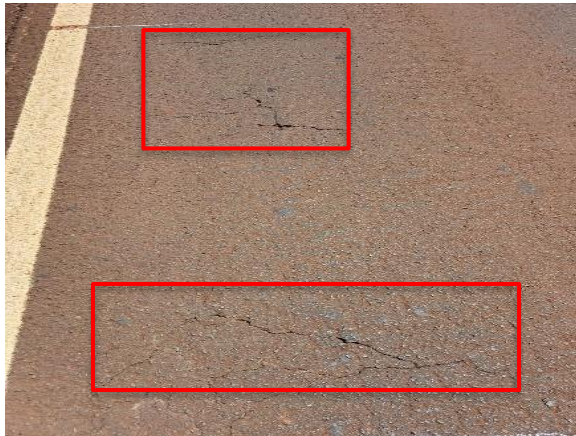
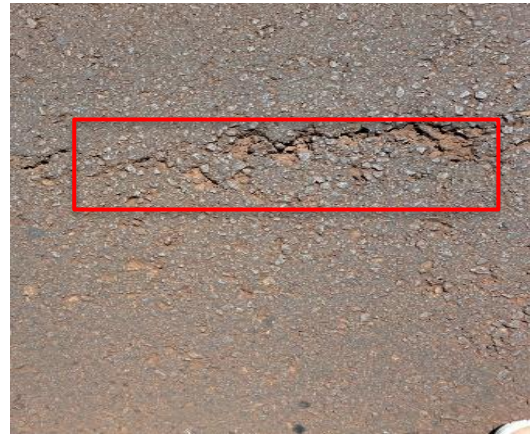
As Figuras 30, 31, 32 e 33 representam tipos de trincas transversais curtas, geralmente associadas a retrações térmicas e à ausência de juntas adequadas.

Figura 30 – Trinca transversal curta

Figura 31 – Trinca transversal curta

Figura 32 – Trincas transversais

Figura 33 – Trinca transversal com erosão

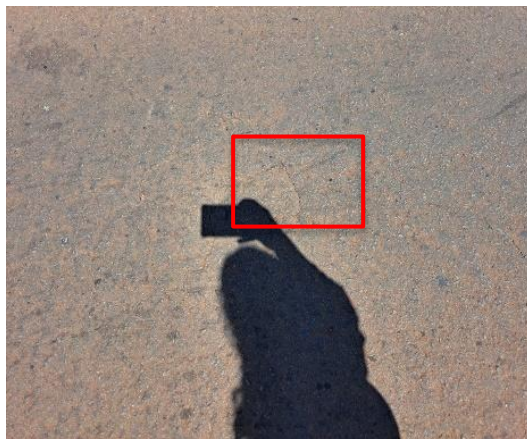
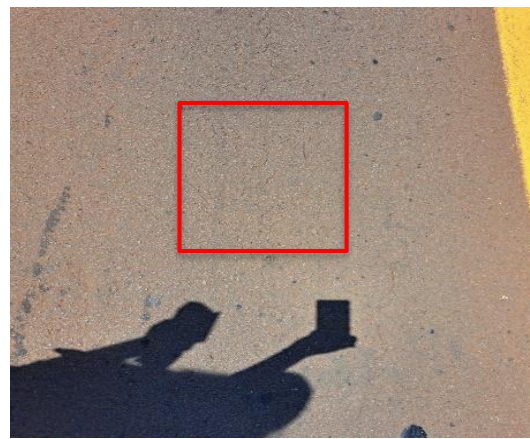
As Figuras 34 e 35 representam tipos de fissuras isoladas, manifestações iniciais que indicam perda localizada de coesão no revestimento.

Figura 35 – Fissura

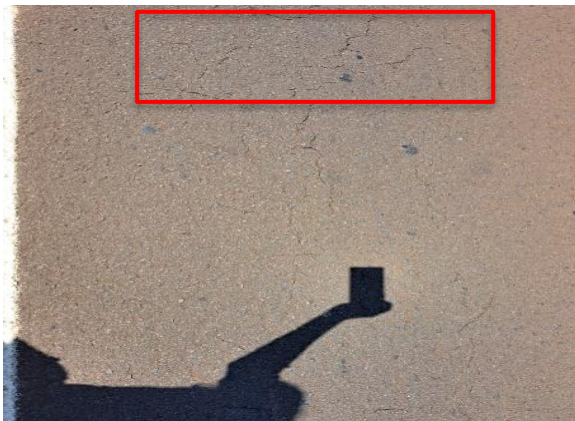
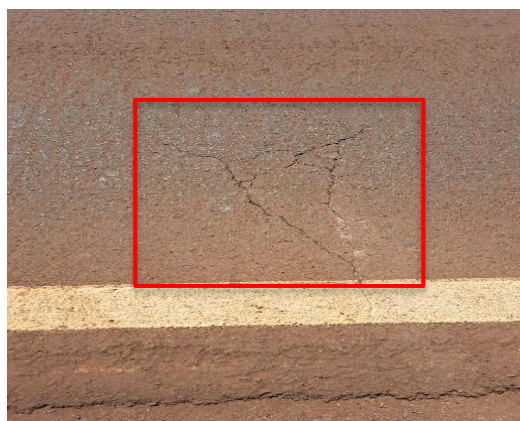
As Figuras 36 e 37 representam tipos de trincas interligadas, observados principalmente em locais de interface entre camadas ou em transições estruturais, podendo indicar recalques diferenciais ou falhas de compactação.

Figura 36 – Trincas interligadas

Figura 37 – Trincas interligadas

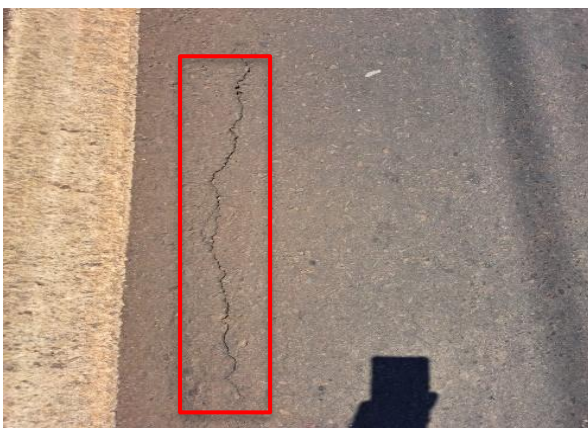
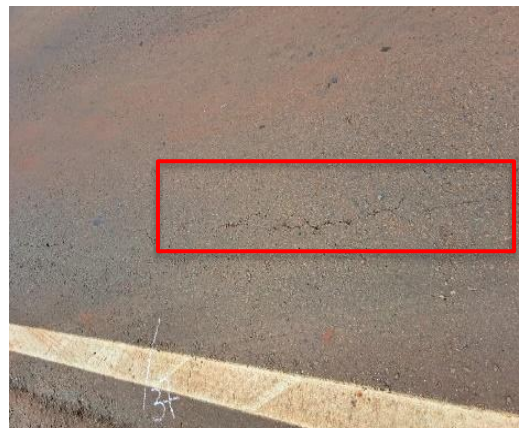
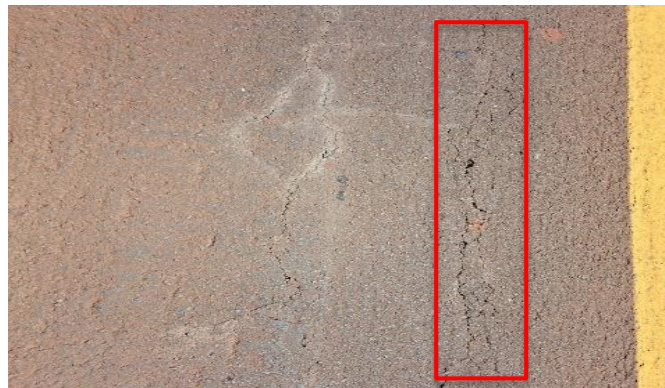
As Figuras 38, 39 e 40 representam tipos de trincas longitudinais longas, que acompanham a direção do tráfego e se desenvolvem devido à fadiga do revestimento, à deficiência estrutural das camadas inferiores ou ao acúmulo de tensões repetitivas causadas pelo tráfego pesado.

Figura 38 – Trinca longitudinal longa

Figura 39 – Trinca longitudinal longa

Figura 40 – Trinca longitudinal

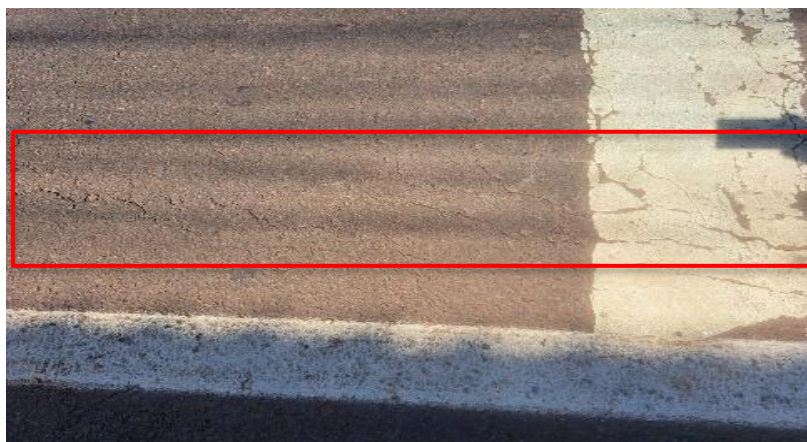
A Figura 41 representa tipo de junta, caracterizada pelo desnível entre placas adjacentes do pavimento, resultante de movimentações diferenciais das camadas inferiores.

Figura 41 – Junta

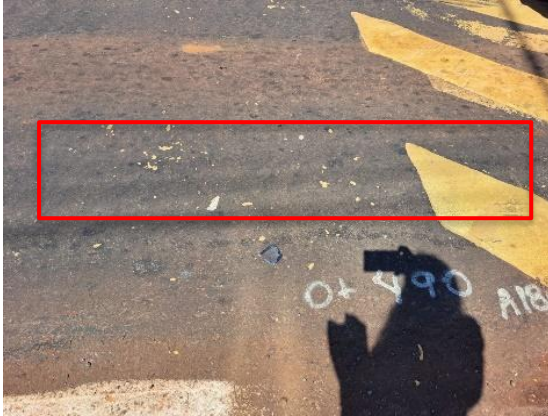
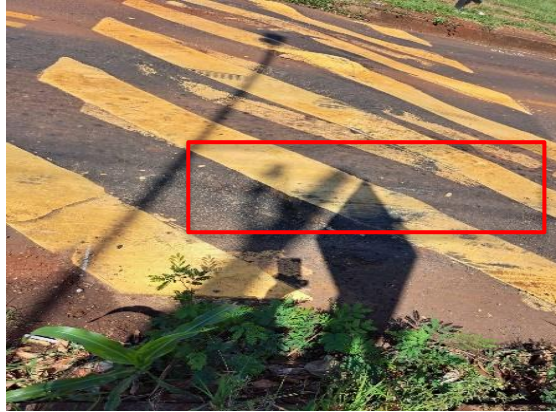
As Figuras 42 e 43 representam tipos de afundamentos consolidados totais, resultante da consolidação diferencial das camadas inferiores ou do subleito.

Figura 42 – Afundamento

Figura 43 – Afundamento

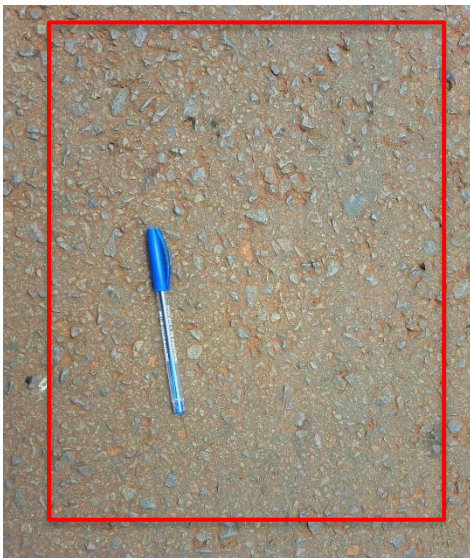
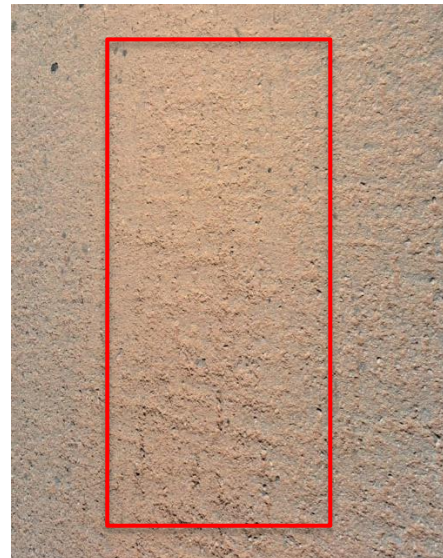
As Figuras 44 e 45 representam dois tipos de desgaste do revestimento asfáltico, que se desenvolvem quando as partículas do pavimento se desprendem. Esse fenômeno está associado a falhas na compactação, baixa qualidade dos materiais ou ao envelhecimento do ligante.

Figura 44 – Desgaste

Figura 45 – Desgaste
