**MELHORIA EM FERRAMENTA DE INJEÇÃO PLÁSTICA PARA
OTIMIZAÇÃO DA ESTABILIDADE DIMENSIONAL DE PEÇAS VEDANTES
AUTOMOTIVAS**

**IMPROVEMENT IN PLASTIC INJECTION TOOL FOR OPTIMIZING THE
DIMENSIONAL STABILITY OF AUTOMOTIVE SEALING PARTS**

Higor Antonio Dutra Oliveira¹, Antônio Vital Lara Junior²

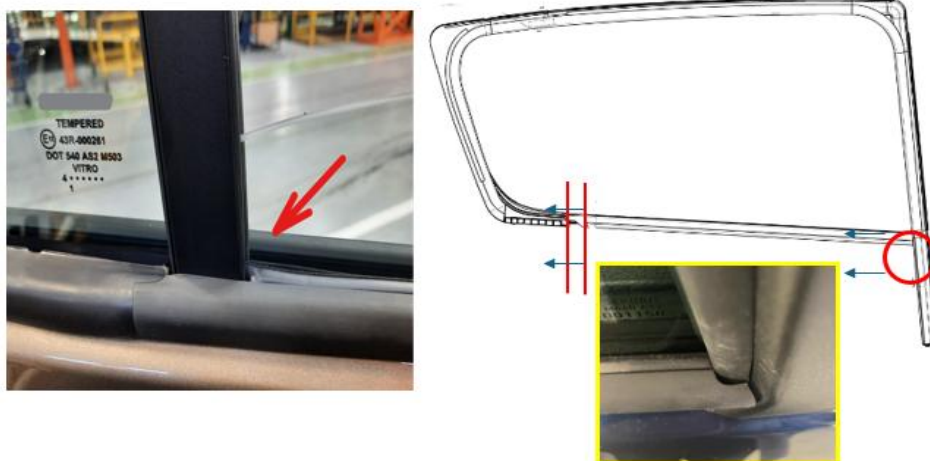
Figura 4: Evidência do problema.

O modo de falha identificado ocorreu na moldagem das canaletas responsáveis pela vedação das janelas traseiras de um veículo, resultando em 1.846 peças não conformes na planta do cliente. A falha foi detectada na Argentina, quando operadores da linha de montagem perceberam que a peça não se encaixava corretamente no montante do vidro fixo da porta traseira. A análise dimensional mostrou que a variação do componente estava abaixo da tolerância mínima, impedindo sua montagem. O problema foi imediatamente reportado à supervisão e ao setor de qualidade, causando interrupção momentânea da linha e levando à uma reclamação oficial do cliente. A Figura 4 ilustra a deformação e o gap entre os perfis da peça moldada.

O modo de falha identificado na coluna B do veículo compromete o sistema de vedação do vidro lateral, permitindo infiltração de água e poeira. A deformação da aba aumenta a pressão sobre o vidro, acelerando desgaste da flocação e causando riscos, ruídos e perda de conforto acústico. Mesmo sendo pontual, a falha pode gerar impactos na durabilidade, funcionalidade e confiabilidade do conjunto.

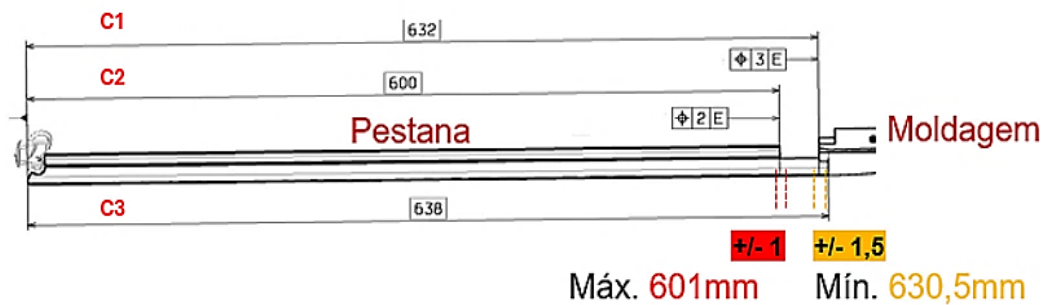
Figura 6: Desenho 2D da região afetada.

A investigação do modo de falha iniciou-se pela identificação do ponto exato da anomalia na linha de produção. O primeiro parâmetro dimensional avaliado foi o vão destinado ao encaixe do montante fixo do vidro, medido com paquímetro e comparado ao desenho técnico 2D da peça, conforme apresentado na Figura 6. Constatou-se que a dimensão obtida estava abaixo do limite mínimo especificado em projeto, caracterizando uma condição crítica e recorrente no processo produtivo. Diante disso, o Engenheiro de Processos responsável foi acionado para aplicar ações de contenção e aprofundar a análise das causas, considerando um total de 1.692 peças suspeitas em estoque.

Conforme o desenho técnico 2D da peça, a cota C1 (distância entre a extremidade da pestana e o início da moldagem) apresenta valor nominal de $632 \pm 1,5$ mm, enquanto a cota C2 (da extremidade até a aba flocada) é de 600 ± 1 mm, resultando em um vão mínimo projetado de 29,5 mm. Durante a verificação dimensional, foi identificado um valor de 29,36 mm, inferior ao especificado em desenho, evidenciando uma não conformidade crítica. Esse desvio reduzido compromete o correto encaixe do conjunto e tende a afetar a eficiência de vedação e a confiabilidade do sistema após a montagem no veículo.

Como as cotas C2 e C3 permaneceram conformes, pode-se descartar a hipótese de recorte irregular nas cortadeiras, direcionando o foco da análise para uma possível não conformidade relacionada ao próprio molde.

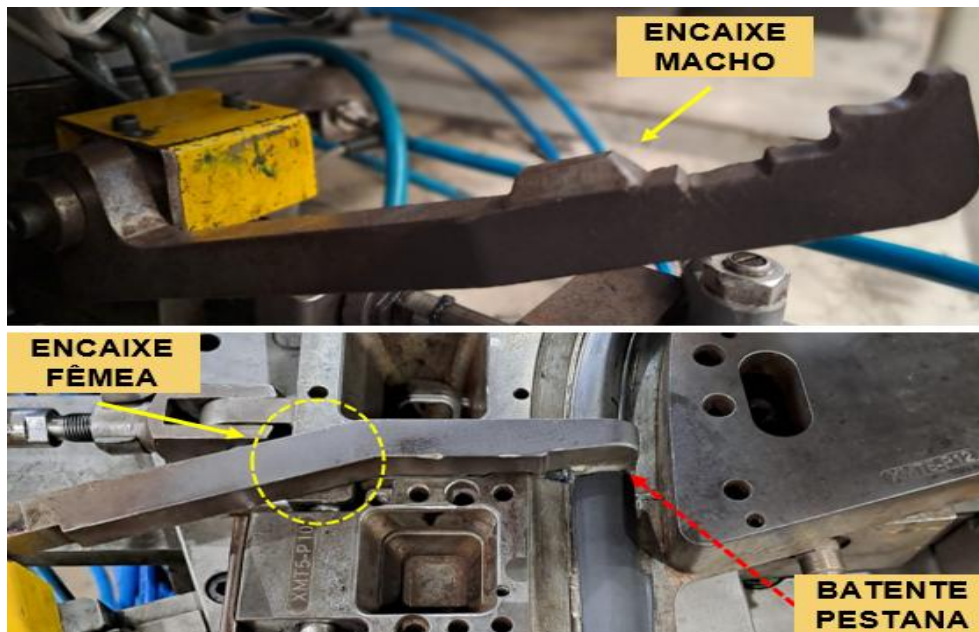
Figura 7: Esquema do stop móvel da pestana no molde.

Após as análises iniciais, verificou-se que não havia divergências nas dimensões dos recortes da pestana. Dessa forma, a investigação prosseguiu para o sistema stop móvel da pestana, composto por um braço articulado acionado pneumáticamente de forma manual. Esse mecanismo, conforme mostra a figura 7, possui um encaixe macho que, ao ser acionado, se acopla ao encaixe fêmea no molde, atuando como batente do perfil a ser inserido.

Importante ressaltar que o equipamento existe à um tempo considerável, operando continuamente há cerca de 12 anos desde o lançamento do veículo. Por ser um componente móvel, sofre desgaste por atrito a cada acionamento. Durante o acompanhamento do processo, foi identificada uma folga entre o pino macho e a cavidade fêmea, detectada manualmente pelo operador e Engenheiro responsável.

Com base nas análises preliminares, verificou-se que a origem da falha estava associada ao desgaste excessivo do sistema de stop móvel da pestana, componente com mais de 12 anos de uso. O atrito contínuo entre o pino macho e a cavidade fêmea resultou em folga perceptível, alterando o posicionamento da peça durante o fechamento do molde. Para comprovação, foi realizado um teste de enchimento com micro solda no pino, confirmando que o desgaste era a causa da variação dimensional observada.

Para confirmar a origem do problema, foi realizado um teste aplicando micro solda no pino macho, o que eliminou a folga e restabeleceu as dimensões conforme o desenho 2D, normalizando o funcionamento do sistema. Contudo, essa medida não deve ser limitada apenas à contenção por enchimento do pino, sendo necessária a definição de uma ação corretiva robusta e eficaz que elimine definitivamente a recorrência do problema. Após essas verificações, foram obtidas informações suficientes para iniciar as análises de causa e planejar as ações corretivas permanentes.
