## ARQUITETURA VERNÁCULA E OS PROCESSOS DE DETERIORAÇÃO ENTRE O USO E A PRESERVAÇÃO:

**Estudo de caso do Bar da Galega, em Pau dos Ferros - RN,  
como o mapeamento de patologias pode subsidiar ações  
de salvaguarda.**

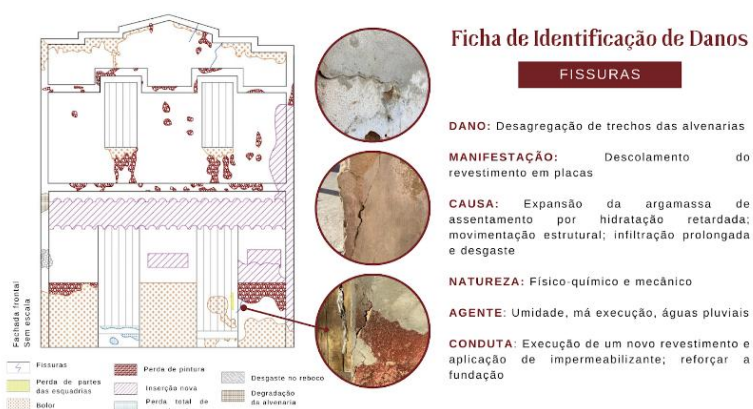
Figura 4:

Ficha de identidade de Danos das fissuras presentes na fachada frontal da edificação.  
Fonte: os autores, 2026.

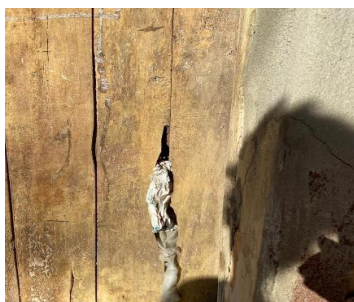
**Figura 5:**

A causa da perda parcial da esquadria (Figura 5) reside na degradação por envelhecimento do material, uso inadequado, impacto mecânico ou apodrecimento por ação do tempo e da umidade, enquanto a natureza do dano é física e mecânica. O principal agente degradante é a ação mecânica e/ou intempéries, eventualmente agravada por falta de manutenção. Diante disso, a conduta recomendada consiste na restauração das peças remanescentes ou substituir a esquadria danificada utilizando um material compatível com a estética e função original.

Perda parcial da esquadria.  
Fonte: os autores, 2026.

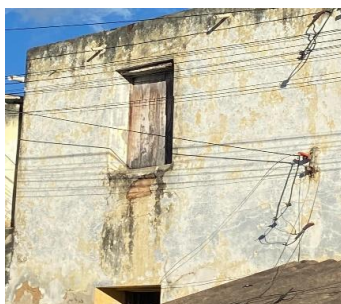
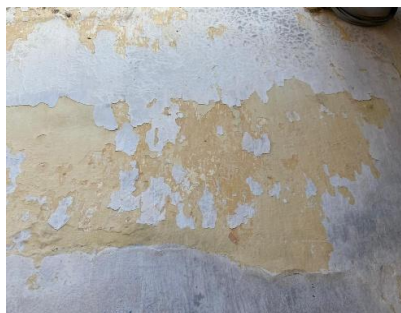
A perda de pintura nas fachadas (Figura 8 e Figura 9) manifesta-se pelo descascamento ou desprendimento da película, o que deixa o reboco subjacente exposto. A causa principal reside na perda de aderência entre a tinta e o suporte, motivada pelo envelhecimento natural do material e pela presença de umidade. O dano, de natureza química e física, tem como fator degradante a ação combinada do intemperismo com a falta de manutenção preventiva. A conduta recomendada envolve a remoção das partes soltas, a limpeza técnica da superfície e a aplicação de nova camada de pintura com materiais que garantam a permeabilidade ao vapor.

Descascamento da pintura.  
Fonte: os autores, 2026.

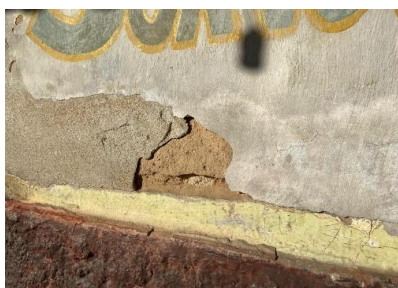
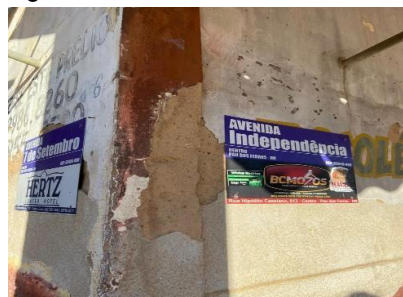
O desgaste no reboco (Figura 10 e Figura 11) expresso pela perda de coesão, esfarelamento ou desprendimento de porções da camada de revestimento externo, está relacionada à exposição prolongada às intempéries e à presença de umidade. O intemperismo e a falta de manutenção preventiva contribuem para a degradação material do componente e a perda de sua função protetora. A partir de ações de saneamento das fontes de umidade, remoção cuidadosa das áreas pulverulentas e na execução de um novo reboco utilizando traços e técnicas compatíveis com a lógica construtiva original da edificação é possível solucionar os problemas de desgaste no reboco.

Camadas de revestimento faltantes revelando o reboco.  
Fonte: os autores, 2026.

Camadas de revestimentos desgastado  
Fonte: os autores, 2026.

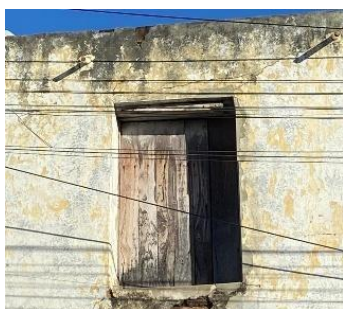
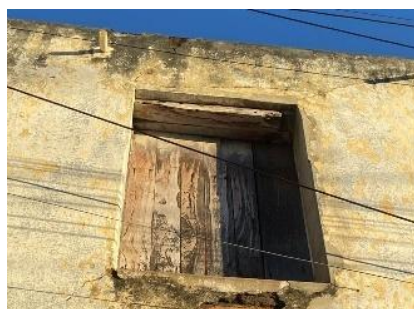
O ressecamento e perda de pintura da esquadria (Figura 12 e Figura 13), revela uma superfície opaca, descascada, com partes sem pintura e sinais de fissuras ou trincas finas devido ao ressecamento. A causa está na exposição prolongada a ciclos de umidade e calor, que reduzem a flexibilidade do material; o dano é de natureza físico-química, comprometendo suas propriedades de proteção. O principal agente degradante é o intemperismo, especialmente a radiação solar e as variações térmicas, agravado pela falta de manutenção. A conduta recomendada deve ser remover tecnicamente as camadas deterioradas e aplicar novo revestimento compatível, a fim de restabelecer a estanqueidade e a função da peça.

Ressecamento e perda de pintura da esquadria.  
Fonte: os autores, 2026.

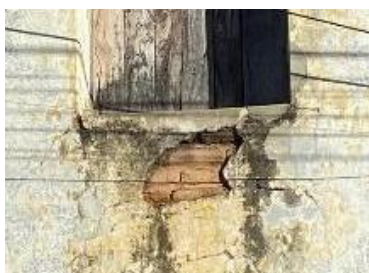
Figura 16:

A perda total de revestimento (Figura 16) é caracterizada pela desagregação do reboco e da pintura, deixando a alvenaria à mostra. A causa desse estágio crítico reside no excesso de finos no agregado, argamassa magra, argamassa rica em cal, ausência de carbonatação da cal, argamassa de reboco aplicada em camada muito espessa durante a construção. Por fim, a conduta recomendada envolve a limpeza técnica do substrato exposto e a execução de um novo revestimento com traço e materiais compatíveis com a técnica original.

Perda total do revestimento.

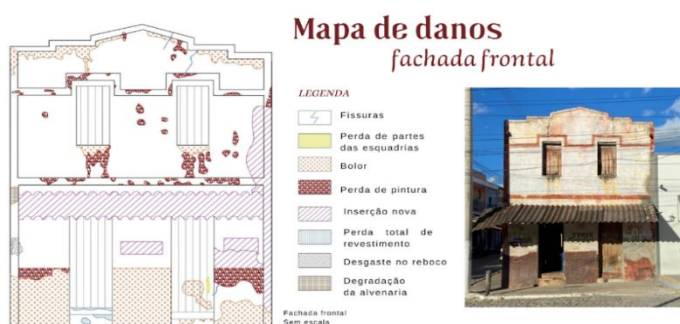
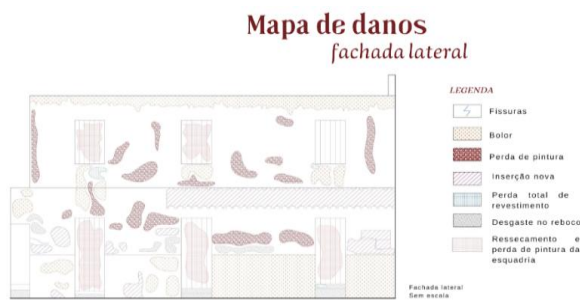
A análise dos mapas de danos (Figura 17 e Figura 18) revela que os danos mais severos, como o bolor e a perda total de revestimento, concentram-se nos setores superiores e platibandas. Essa distribuição denuncia falhas críticas na estanqueidade da cobertura e no sistema de escoamento de águas pluviais. Na base das alvenarias, o padrão de desgaste do reboco e desagregação do tijolo evidencia a umidade ascendente por capilaridade, o que fragiliza a interface entre o edifício e o solo. Nos vãos e aberturas, as fissuras e o ressecamento das esquadrias indicam tensões mecânicas e a degradação acelerada da madeira pela radiação solar. Assim, o mapeamento comprova que a supressão da proteção superficial expôs o núcleo de tijolo ao intemperismo, transformando falhas pontuais de manutenção em processos de deterioração sistêmica que comprometem a integridade do imóvel.

Mapa de dados da fachada frontal.

Mapa de dados da fachada lateral.  
Fonte: os autores, 2026.

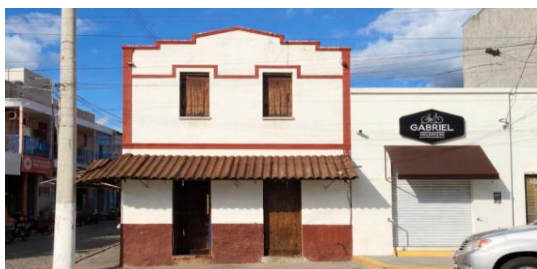
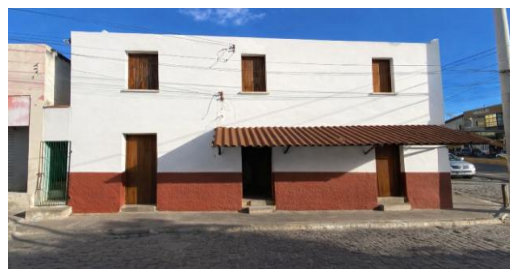
Proposta de restauração da fachada principal após o tratamento das manifestações patológicas.  
Fonte: os autores, 2026.

Proposta de restauração da fachada lateral após o tratamento das manifestações patológicas.  
Fonte: os autores, 2026.

A intervenção proposta consistirá na qualificação das esquadrias, na recomposição integral dos trechos de revestimento perdidos, na regularização das alvenarias e do reboco, bem como na remoção de bolor e no tratamento das fissuras identificadas. As inserções dissonantes devem ser removidas para restituir a coerência do conjunto, e, após os reparos, a pintura deve ser compatível com as camadas existentes, garantindo unidade estética e proteção adequada.
