## **DIAGNÓSTICO DE MANIFESTAÇÕES PATOLÓGICAS EM ESTRUTURA DE CONCRETO ARMADO EXPOSTA AO AMBIENTE MARINHO – ESTUDO DE CASO**

**Edlaine Balbino dos Santos<sup>1</sup>, André Puel<sup>2</sup>, Fernando Toppan Ribeiro<sup>3</sup>, Auro Cândido Marcolan<sup>4</sup>, Diego Rafael Pires<sup>5</sup>**

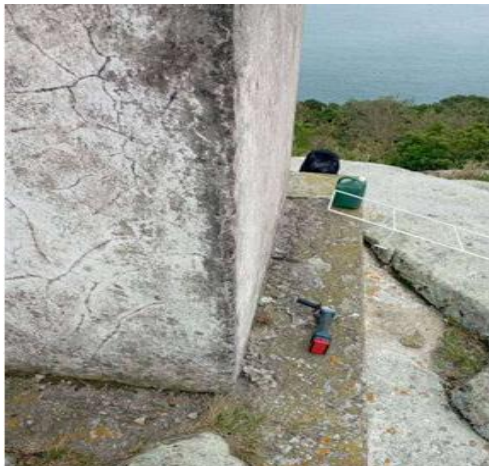
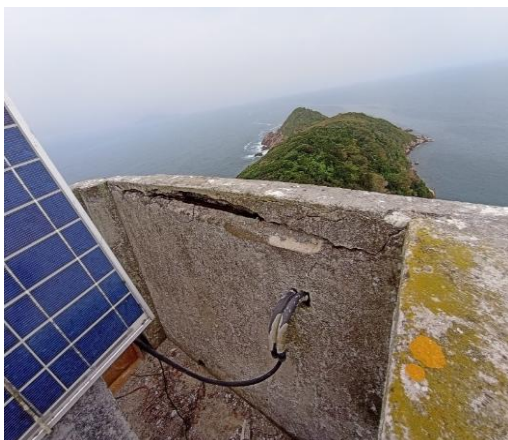
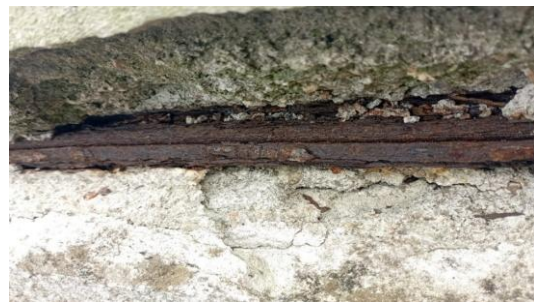
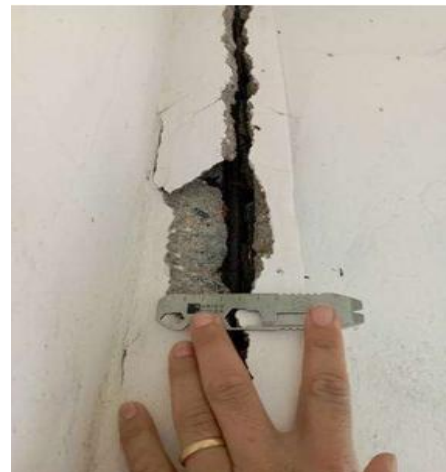
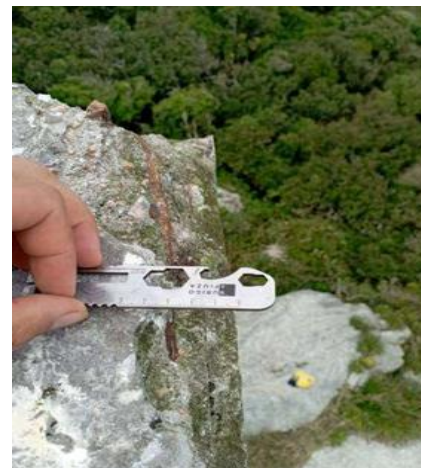
As Figuras 4 a 14 apresentam o conjunto de manifestações patológicas identificadas na estrutura analisada, permitindo uma visão abrangente das

condições de deterioração. Observa-se a predominância de danos associados à corrosão das armaduras, com ocorrência frequente de deslocamento do concreto, fissuração e exposição do aço, características típicas de estruturas submetidas à ação contínua de ambientes agressivos. Esses registros fotográficos serviram como base para a análise qualitativa dos danos, permitindo a identificação, classificação e priorização das anomalias observadas.

Figura 4 - Análise Conjunta das Manifestações

Figura 5 - Análise Conjunta das Manifestações

Figura 6 - Análise Conjunta das Manifestações

Figura 7 - Análise Conjunta das Manifestações

Figura 8 - Análise Conjunta das Manifestações

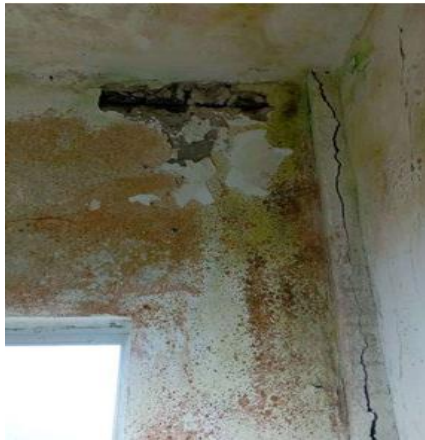
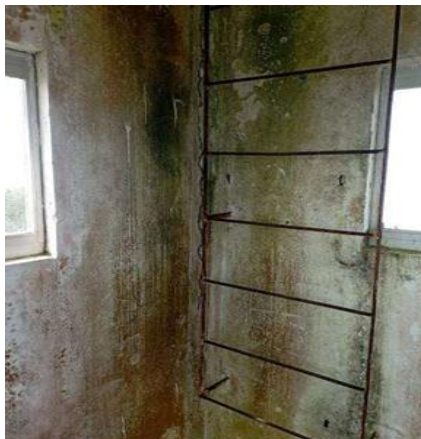
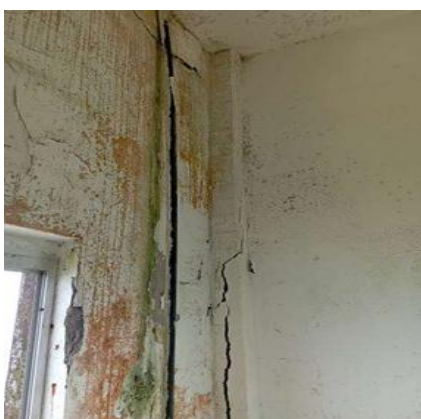
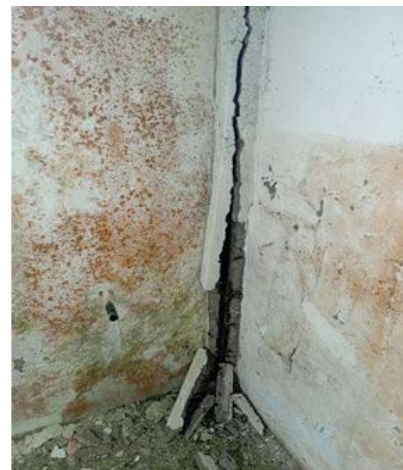
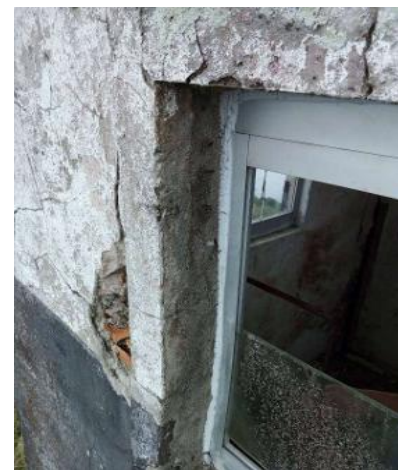
As Figuras 09 a 13 complementam a documentação, destacando ainda mais a concentração das manifestações patológicas nas zonas mais expostas à ação direta da maresia. Essa distribuição reforça a forte influência dos agentes marinhos especialmente a umidade constante e a névoa salina no agravamento dos danos, principalmente aqueles relacionados à corrosão das armaduras. Os registros fotográficos servem como base fundamental para a análise qualitativa das anomalias, viabilizando sua

identificação, classificação e posterior priorização por meio da Matriz GUT.

Figura 9 - Análise Conjunta das Manifestações

Figura 10 - Análise Conjunta das Manifestações

Figura 11 - Análise Conjunta das Manifestações

Figura 12 - Análise Conjunta das Manifestações

Figura 13 - Análise Conjunta das Manifestações
