## ANÁLISE DAS CONDIÇÕES DE SEGURANÇA DO TRABALHO EM OBRAS RESIDENCIAIS: USO DE EPIS E ORGANIZAÇÃO DO CANTEIRO

**Resumo:** Este estudo analisou as condições de segurança do trabalho em duas obras residenciais de Patos de Minas, com foco no uso de EPIs e na organização do canteiro. A pesquisa adotou abordagem qualitativa, baseada em observação direta, inspeções visuais e registros fotográficos. Os resultados indicaram desorganização, apoios improvisados, fiação exposta, resíduos acumulados e falhas no uso de EPIs. Conclui-se que a prevenção exige supervisão contínua, controle dos riscos e cumprimento das Normas Regulamentadoras.

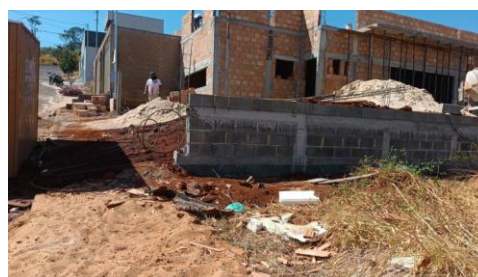
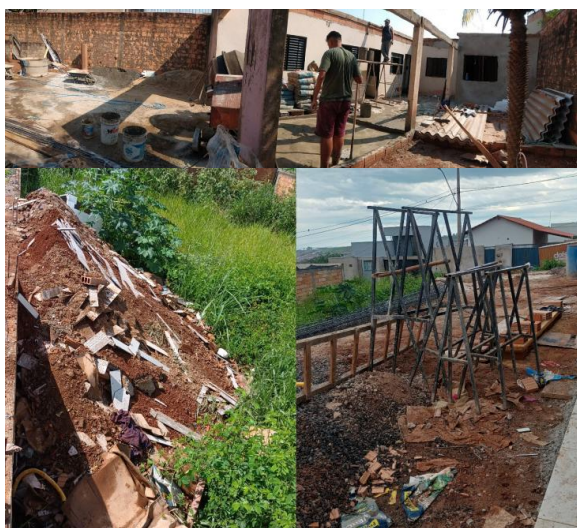
Figura 1: Condições de organização, circulação e gestão de resíduos no canteiro de obras.

| Evidência observada | Fotografias relacionadas | Não conformidade principal | Riscos associados | Norma relacionada |
|---|---|---|---|---|
| Solo irregular, materiais dispersos e circulação obstruída | 1, 9 e 11 | Falhas de organização, limpeza e controle de circulação | Tropeços, quedas ao mesmo nível, cortes e contato com materiais perfurantes | NR-18 |
| Entulho, resíduos e vergalhões expostos | 11 | Deficiência na gestão de resíduos e proteção de extremidades metálicas | Cortes, perfurações, quedas e ferimentos graves | NR-18 |

Os registros fotográficos indicam que a desorganização do canteiro foi uma das condições mais frequentes nas obras avaliadas. Na Fotografia 1, a área externa apresenta solo irregular, materiais dispersos e ausência de delimitação clara das áreas de circulação. Na Fotografia 11, o acúmulo de resíduos, restos de materiais e vergalhões expostos reforça a existência de falhas no controle de limpeza, segregação e destinação de resíduos. Essa condição não apenas dificulta o deslocamento dos trabalhadores, mas amplia a probabilidade de tropeços, quedas, cortes e contato com elementos perfurantes.

(A) Área externa com solo irregular e materiais dispersos, indicando risco de tropeço, queda e dificuldade de circulação; (B) ambiente com frentes de trabalho sem organização adequada e ausência de isolamento; (C) acúmulo de resíduos e vergalhões expostos sem proteção, indicando falha na limpeza contínua, segregação de resíduos e controle de riscos perfurantes.

| Prioridade | Medida corretiva | Resultado esperado |
|---|---|---|
| Média | Implantar rotina de limpeza, organização e destinação de resíduos | Melhoria da circulação e redução de quedas, cortes e perfurações |
| Média | Proteger vergalhões e extremidades metálicas expostas | Redução de ferimentos perfurantes e acidentes graves |

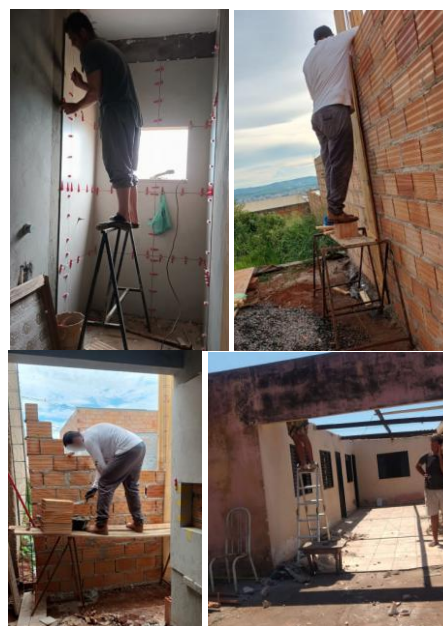
Figura 2: Improvisação de estruturas de apoio e exposição a riscos de queda

| Evidência observada | Fotografias relacionadas | Não conformidade principal | Riscos associados | Norma relacionada |
|---|---|---|---|---|
| Apoios improvisados, cavaletes, escadas sem fixação e estruturas instáveis | 2, 3, 5, 6 e 7 | Uso de plataformas inadequadas e ausência de proteção coletiva | Quedas, perda de equilíbrio, queda de materiais e acidentes simultâneos | NR-18 e NR-35 |

Outro padrão relevante foi a recorrência de apoios improvisados para execução de atividades em altura ou em pontos elevados. Na Fotografia 2, o trabalhador realiza assentamento de revestimento sobre cavalete utilizado de modo inadequado, com comprometimento da estabilidade do apoio.

Nas Fotografias, há execução de atividade sobre bloco cerâmico apoiado em estrutura improvisada, próxima a um desnível sem proteção ou sinalização. O trabalhador atua sobre uma estrutura sem evidência de estabilidade ou guarda-corpo. Observa-se uso de escada sem fixação adequada, em ambiente com piso irregular e presença de resíduos. Há trabalhadores em diferentes níveis, sem separação adequada das frentes de trabalho.

(A) Assentamento de revestimento com uso inadequado de cavalete; (B) apoio improvisado sobre bloco cerâmico, próximo a desnível sem proteção; (C) trabalho sobre estrutura improvisada sem estabilidade comprovada; (D) uso de escada sem fixação adequada; (E) atividades simultâneas em diferentes níveis, sem segregação das frentes de trabalho.

| Prioridade | Medida corretiva | Resultado esperado |
|---|---|---|
| Alta | Substituir apoios improvisados por plataformas estáveis, escadas fixadas e sistemas de proteção contra quedas | Redução do risco de queda e eliminação de métodos inseguros de acesso |

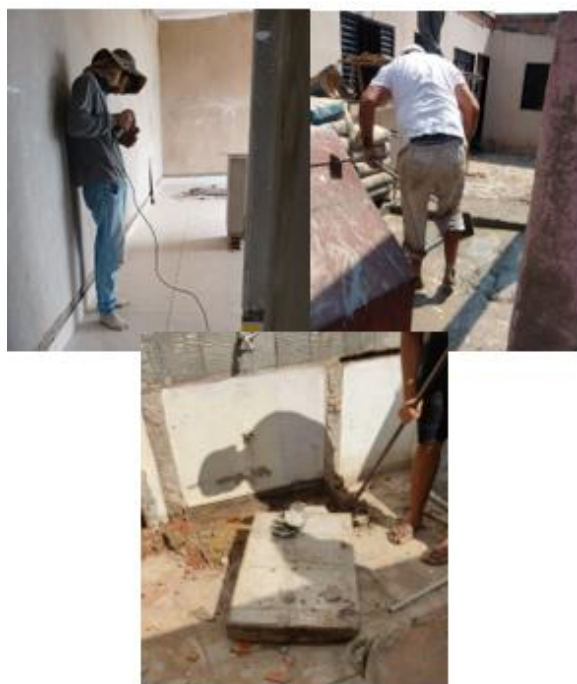
Figura 3: Ausência ou uso inadequado de EPIs em atividades com exposição direta ao risco.

| Evidência observada | Fotografias relacionadas | Não conformidade principal | Riscos associados | Norma relacionada |
|---|---|---|---|---|
| Ausência ou uso inadequado de EPIs em atividades com risco direto | 2, 4, 8 e 10 | Não conformidade no uso de calçados, luvas, óculos, proteção respiratória e demais EPIs | Cortes, lesões nos pés e mãos, projeção de partículas e exposição a poeiras | NR-6 e NR-18 |

A análise também mostra que o EPI foi tratado, em várias situações, como medida isolada ou secundária, e não como parte de um sistema de segurança. Na Figura 3, o trabalhador opera ferramenta elétrica com cabo solto, vestimentas inadequadas e sem proteção compatível com o risco da atividade. O trabalhador atua sobre concreto fresco, em superfície úmida e escorregadia, sem calçado de segurança adequado e próximo a instalação elétrica. A demolição manual de piso ocorre sem evidência de proteção para olhos, mãos, pés e vias respiratórias. Essas condições indicam não conformidade com a NR-6 e fragilidade no controle direto das tarefas.

| Prioridade | Medida corretiva | Resultado esperado |
|---|---|---|
| Alta | Exigir EPIs compatíveis com cada atividade, especialmente em concretagem, demolição e uso de ferramentas elétricas | Redução de lesões por cortes, projeção de partículas, contato elétrico e exposição física |
