## **Uso de Equipamentos de Proteção Individual em Obra de Gasoduto: análise de conformidades e não conformidades em frente de soldagem**

**Resumo:** O estudo avaliou o uso de Equipamentos de Proteção Individual em uma frente de obra do Gasoduto Centro-Oeste, em Itaúna/MG. A pesquisa utilizou observação direta e registros fotográficos de atividades de inspeção ultrassônica, holiday test e soldagem. Os resultados indicaram maior conformidade no uso de EPIs básicos, como botinas, luvas, capacetes e uniformes refletivos, e falhas nos controles específicos da soldagem, especialmente proteção respiratória, perneiras, proteção ocular e prevenção contra incêndio.

Este artigo analisa o uso de EPIs em uma frente de obra do Gasoduto Centro-Oeste, Linha Lateral Itaúna/MG, com foco nas atividades de inspeção ultrassônica, teste de descontinuidade do revestimento e soldagem. A análise parte de registros fotográficos obtidos em campo e confronta os controles observados com os riscos específicos de cada tarefa.

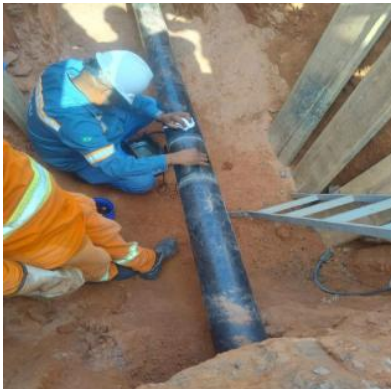
Na Figura 1, referente à inspeção ultrassônica em vala escavada, observou-se melhor organização da frente de trabalho. A imagem registra dois trabalhadores no interior da vala, com escoramento lateral por pranchas de madeira e escada metálica de acesso. O trabalhador responsável pela inspeção utiliza capacete branco, macacão com faixas refletivas, botinas de segurança e óculos de proteção. O trabalhador de apoio também aparece com

macacão refletivo, botinas e óculos. Esse conjunto indica aderência aos EPIs básicos e presença de controles coletivos compatíveis com a atividade. A não verificação do protetor auricular impede classificar esse item como conforme, embora não comprometa a leitura geral de conformidade médio-alta para essa frente.

Figura 1: Inspeção ultrassônica em vala escavada

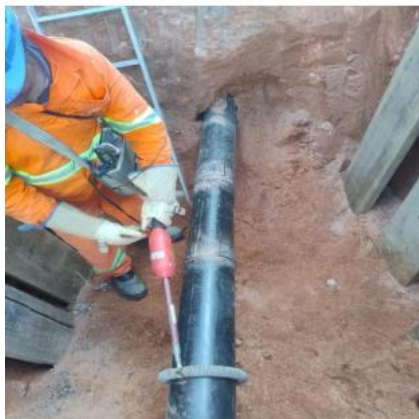
Na Figura 2, que registra o holiday test no interior da vala, o trabalhador aparece com capacete azul, macacão laranja com faixas refletivas, luvas de vaqueta e botinas de segurança. A atividade envolve o uso de detector de alta voltagem para avaliação da continuidade do revestimento do tubo. A presença das luvas é tecnicamente relevante, pois reduz o risco de contato direto com o equipamento e com a superfície da tubulação. A escada de alumínio ao fundo reforça a existência de acesso estruturado à vala. O ponto não comprovado foi o uso de óculos de segurança, que não aparece de forma nítida no registro. Assim, a atividade apresentou boa conformidade nos EPIs principais, mas com fragilidade na proteção ocular.

Figura 2: Teste de descontinuidade do revestimento em tubulação de aço

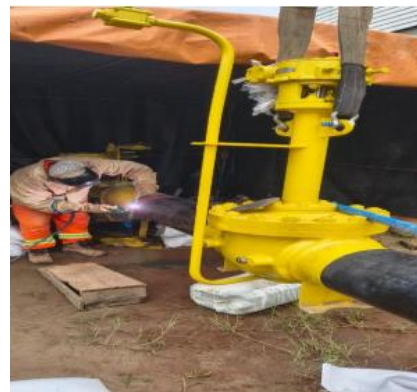
A Figura 3, referente à soldagem em área externa, concentra os elementos mais importantes da análise. O soldador executa a união entre o duto de aço e uma válvula de gaveta de grande porte, revestida em amarelo, com a peça suspensa por cinta têxtil de içamento. A atividade ocorre sob lona impermeável, utilizada como proteção contra vento e intempéries, e com barreiras de sacos de areia no entorno. Também se observa o uso de máscara de solda, vestimenta de mangas longas, calça com faixas refletivas, luvas e botinas. Esses itens reduzem exposição à radiação do arco, calor, respingos e contato com superfícies aquecidas.

Figura 3: Soldagem em área externa para conexão entre duto de aço e válvula de gaveta.

Apesar desses controles, a soldagem apresentou as não conformidades de maior relevância. A proteção respiratória não foi identificada nos registros de soldagem. Esse achado é crítico porque a soldagem gera fumos metálicos, gases e partículas finas, cuja exposição não pode ser avaliada apenas pela visibilidade do risco. A literatura recente trata os fumos de soldagem como exposição ocupacional relevante, associada a agravos respiratórios e ao aumento do risco de câncer de pulmão (AHN et al.,

2022; DHIMAN et al., 2026). Portanto, a ausência de respirador não representa apenas falha formal de EPI, mas interrupção de uma barreira de controle para uma exposição cumulativa e de efeito tardio.

As pernas de raspa também não foram identificadas nas frentes de soldagem registradas. A botina de segurança estava presente, mas ela não substitui a proteção das pernas contra respingos de metal fundido, escória e contato com superfícies aquecidas. A proteção dos membros inferiores, nesse caso, permaneceu incompleta. O mesmo raciocínio vale para o avental de raspa: o blusão ou vestimenta de mangas longas oferece proteção parcial ao tronco e aos braços, mas não comprova cobertura equivalente ao conjunto completo indicado para soldagem.

capacete de segurança apresentou conformidade nas atividades de inspeção, mas não foi identificado no soldador durante a execução da junta registrada. A máscara de solda protege olhos e face contra radiação e projeções do arco, mas não substitui o capacete na proteção contra impacto, queda de materiais ou contato com estruturas. Esse ponto indica uma possível adaptação operacional da tarefa, na qual um EPI específico da soldagem passa a ocupar o lugar de outro EPI obrigatório da área de obra. Essa prática produz uma conformidade apenas aparente.

Conclui-se que a obra analisada apresenta práticas de segurança implantadas, mas ainda com lacunas importantes na gestão dos riscos da soldagem. As ações prioritárias devem incluir exigência e fiscalização da proteção respiratória, uso de perneiras de raspa, compatibilização entre capacete e máscara de solda, proteção ocular nas atividades auxiliares, comprovação de extintor próximo ao trabalho a quente e registro sistemático das ações preventivas. Essas medidas são necessárias para reduzir a distância entre o controle formal previsto pelas normas e a proteção efetiva do trabalhador no campo.

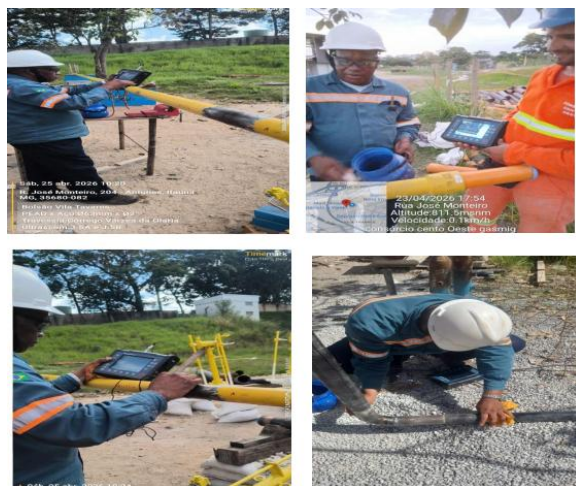
As Figuras 4, relativas à inspeção ultrassônica em superfície, mostraram um padrão de proteção mais consistente. O inspetor aparece com capacete branco, macacão azul com faixas refletivas, botinas e, em parte dos registros, luvas durante o manuseio do tubo e do transdutor. A presença de outro trabalhador com macacão laranja indica apoio operacional na leitura ou aplicação do acoplante. A tubulação está apoiada em cavaletes metálicos, o que reduz contato direto com o solo e melhora a condição de acesso à junta inspecionada. Esse arranjo também diminui posturas forçadas e risco de prensamento durante a inspeção. A principal limitação observada foi a não visualização nítida dos óculos de segurança em todas as imagens.

Figura 4: Inspeção ultrassônica em tubulação exposta
