## RELAÇÃO ENTRE DADOS TERMAIS E MULTIESPECTRAIS E MANIFESTAÇÕES PATOLÓGICAS EM EDIFICAÇÕES

**Resumo:** Este trabalho analisa a eficácia de dados termais e multiespectrais na identificação de manifestações patológicas em fachadas de edificações do IFSC, câmpus Florianópolis, utilizando drone DJI Mavic 3. Foram aplicados filtros e índices às imagens multiespectrais utilizando os programas SAGA e QGIS e analisados termogramas. Os resultados revelaram complementaridade entre os métodos na detecção de fissuras, umidade e descascamentos.

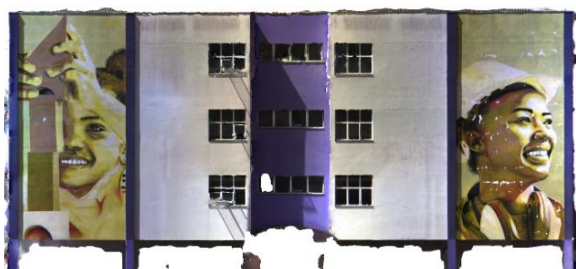
Com a coleta de imagens pelo drone, foi possível a criação dos ortomosaicos como nas Figuras 3 e 4 apresentadas a seguir. Analisando-as, percebem-se áreas onde a imagem ficou deformada, como no caso das margens inferior e esquerda da figura 4 onde havia uma grande quantidade de galhos de árvores, bem como uma área de falha no centro da figura 3, onde a foto multiespectral registrou o reflexo da janela. Apesar das leves imperfeições na criação do ortomosaico, não houve impacto negativo na aplicação de filtros nas áreas escolhidas para o estudo.

Figura 3. Ortomosaico da Fachada Oeste. Fonte: Os autores, 2026.

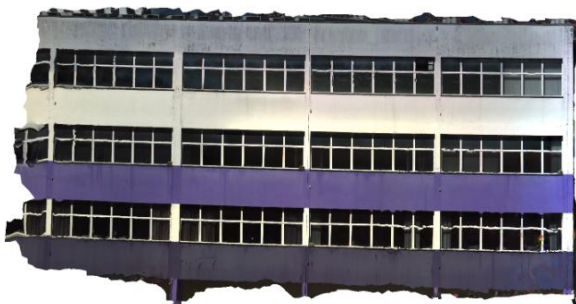
Figura 4. Ortomosaico da Fachada Norte. Fonte: Os autores, 2026.

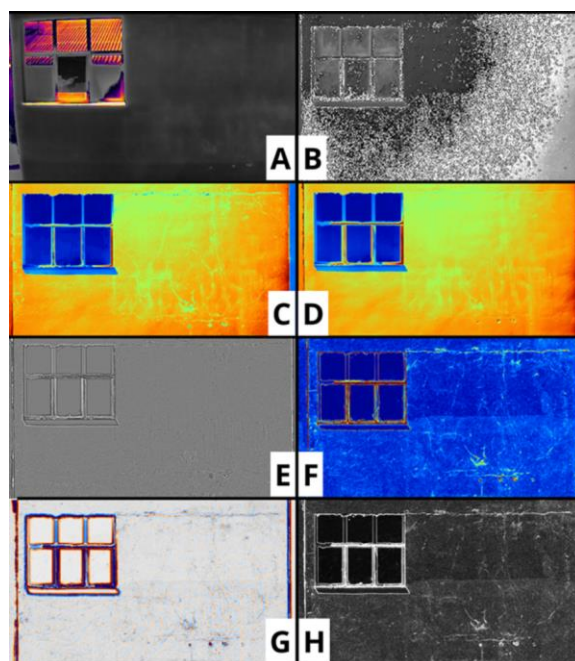
A Figura 5 apresenta o resultado da aplicação dos filtros na fachada oeste do Bloco Central. Analisando a fachada oeste, a imagem termal (Figura 5A) identificou alterações de temperatura tanto na extensão da parede quanto na extremidade superior e inferior. Observa-se uma faixa de variação, indicando na porção superior provavelmente devido a laje de

concreto possuir uma temperatura diferente da parede e conforme os anos da edificação ter gerado uma trinca de dilatação.

Nas Figuras 5C, 5D, 5E, 5F e 5G, identificou-se manifestações patológicas de descascamento, trincas e fissuras e pontos de irregularidade na superfície da parede, inclusive um ponto claramente registrado em todas as imagens na parte inferior direita onde houve um pequeno descolamento da camada de reboco.

Analisando o FBER, FML e FNI (Figuras 5C, 5F e 5G) percebe-se uma boa clareza na representação de discrepâncias de superfície, já que os filtros utilizam de fundos sólidos na imagem e escalas de cores vibrantes que facilitam a visualização das imperfeições.

Na Figura 5B gerada pelo índice NDWI, observa-se um acumulado de pontos na região direita inferior da imagem, onde no momento obtenção da fotografia estava parcialmente em sombra.

Na Figura 5H, observa-se o índice de rugosidade, onde pode-se facilmente observar as trincas de contato de laje e parede e fissuras de parede.

Figura 5. Resultados da aplicação dos filtros na Fachada Oeste do Bloco Central: A) Imagem Termal; B) NDWI; C) FBER; D) FG; E) FL; F) FML; G) FNI e H) RUG. Fonte: Os autores, 2026.

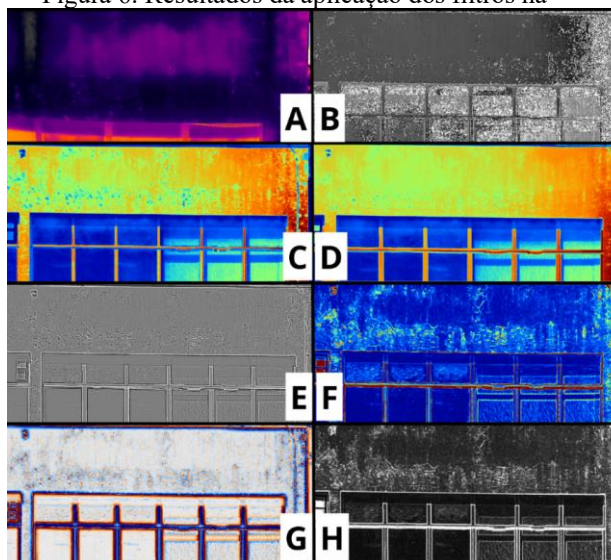
A Figura 6 apresenta o resultado da aplicação dos filtros na fachada norte do Bloco Central. Analisando a fachada norte, pode-se perceber que a imagem termal 6A apresentou grandes variações de leitura nos vidros das janelas, isto se dá por vezes pela marcação da temperatura do interior da sala ou pelo reflexo da imagem do vidro. Pelo termograma também pode-se notar variações de temperatura na posição central da

parede acima da janela e no canto superior direito na extrema borda da edificação. Também é possível notar que existem leves manchas de variação de temperatura na parede, mas que são difíceis de delimitar e até mesmo de identificar à primeira vista.

É possível identificar que a utilização dos filtros nas Figuras 6C, 6D, 6E, 6F, e 6G, foram capazes de representar com mais clareza a diferença de temperatura em pequenos pontos, marcando melhor as patologias superficiais de descascamento, pequenas trincas e fissuras. Também se percebe que todos os filtros representaram bem a formação de umidade presente no canto superior direito da edificação.

Já o NDWI (Figura 6B), pode-se notar um grande volume de pontos na região da borda direita da imagem, região esta que em outras fotos pode-se identificar uma concentração de umidade superficial, validando a utilização do índice. Com o índice de Rugosidade (Figura 6H) foi possível identificar bem as condições da superfície da fachada, ficando perceptível as trincas e fissuras e as manifestações patológicas de pintura. As informações repassadas pelo índice se assimilam às do filtro Multi Direction Lee, mostrado na imagem 6F.

Figura 6. Resultados da aplicação dos filtros na

Fachada Norte do Bloco Central: A) Imagem Termal; B) NDWI; C) FBER; D) FG; E) FL; F) FML; G) FNI e H) RUG. Fonte: Os autores, 2026.
