## ANÁLISE DE FALHA EM PLACAS DE TROCADOR DE CALOR

**Resumo.** Este trabalho investigou os motivos que levaram à falha prematura das placas aletadas de aço inoxidável austenítico AISI 304 (ABNT 304) de um trocador de calor água-óleo. Diversos pontos de corrosão levaram o equipamento ao colapso, em pouco tempo de vida útil. Foram utilizadas técnicas de preparação metalográfica, microscopia óptica (MO), microscopia eletrônica de varredura (MEV), análise química quantitativa por espectroscopia por absorção atômica e medidas de microdureza Vickers (HV). Os resultados indicaram que a composição química das placas estava em desacordo com a especificação para aços AISI 304 e com a presença significativa e deletéria de carbonetos de cromo, o que aliado às condições de operação do equipamento motivaram processos de corrosão intergranular e a perfuração das placas em inúmeros pontos.

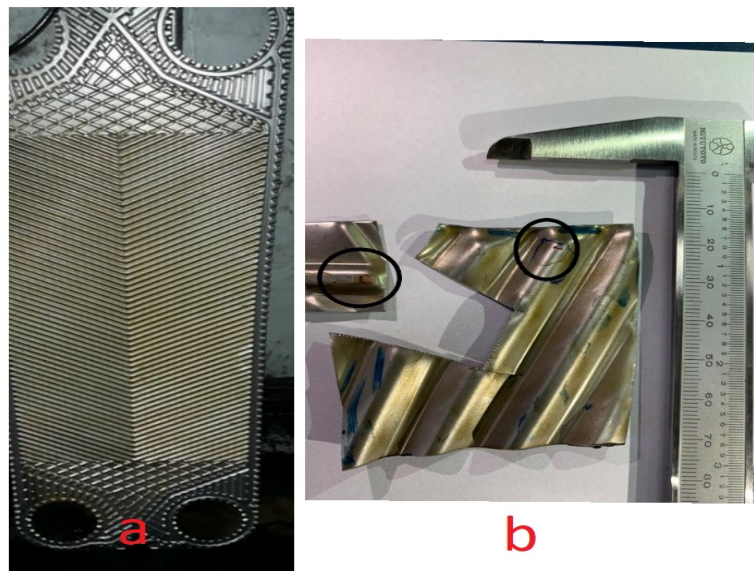
totais do trocador de calor com resíduos de corrosão e pontos de perfuração, tal como indicados na Figura 2 (b). Os pontos de corrosão estavam todos no lado que estava em contato com a água, que era tratada e tinha seus teores de sais e cloro controlados. A presença de cloro livre era medida três-quatro vezes por semana e teve seu valor médio em 1,94 ppm durante os três meses de operação do equipamento, acima do estabelecido como ideal (entre 0,2 – 0,5 ppm), porém muito abaixo do considerado prejudicial para o equipamento em operações de limpeza (330 ppm). A folha de dados do equipamento não especifica o limite para operação [Alfa Laval, 2021].

**Figura 2:** (a) Uma placa aletada que separava água do óleo; (b) Amostra retirada da placa aletada com pontos de corrosão em destaque.

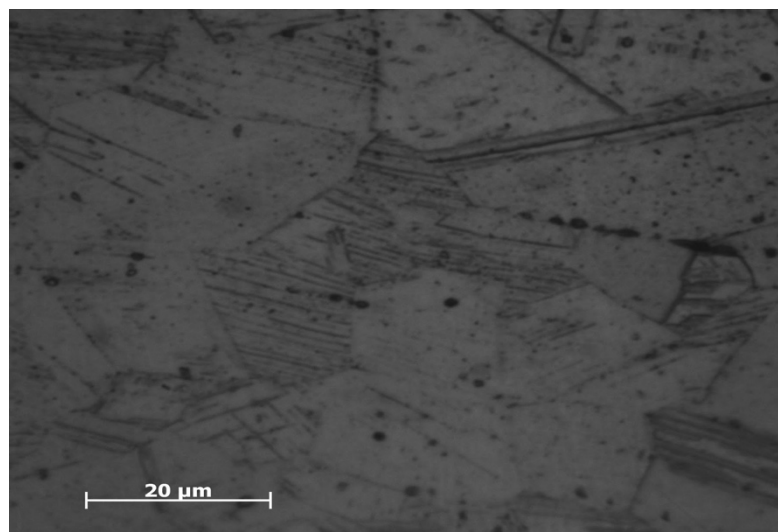
A Figura 3 exemplifica um dos muitos aspectos microestruturais obtidos para as placas do trocador de calor. Comparando-se os aspectos obtidos com aspectos fornecidos para aços inoxidáveis da família 300 trabalhados a frio (Figura 4), nota-se semelhança microestrutural [Metallography and Microstructures, 2004].

Observa-se ainda, no aspecto microestrutural exemplificado na Figura 3, a presença de diversos pontos de tonalidade escura. Sabe-se que a presença de carbonetos em aços inoxidáveis é tipicamente revelada pela presença destes pontos de tonalidades mais escuras ou mais claras, dependendo do ataque químico realizado. Palácio (2008) ao analisar o grau de sensitização e a presença de carbonetos de cromo em um aço inoxidável AISI 304 que passou pelo processo de tratamento térmico, mostrou uma típica estrutura austenítica com a presença de pontos escurecidos disseminados pelo material (Figura 5), em especial ao redor dos contornos de grão e que foram confirmados como carbonetos de cromo.

Figura 3: Aspecto microestrutural para a placa do trocador de calor água-óleo. MO, ataque Villela.

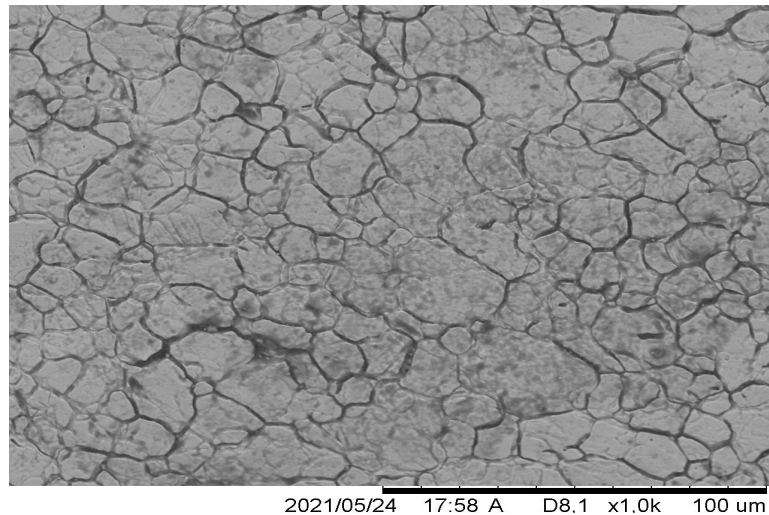
As Figuras 6 e 7 mostram aspectos micrográficos que foram obtidos por MEV para regiões no entorno dos pontos de corrosão, como indicados na Figura 2 (b). As imagens mostram aspectos típicos de intensa corrosão intergranular. Esse resultado está em concordância com os encontrados quando há a presença de carbonetos de cromo e consequente sensitização do material em regiões próximas aos contornos de grãos [Melo, 2018].

Figura 6: Aspecto microestrutural de corrosão intergranular, MEV.

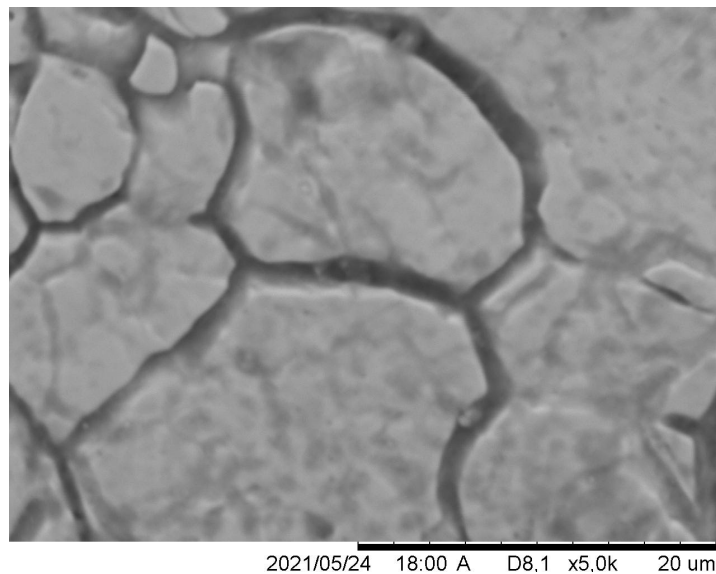
Figura 7: Detalhe do aspecto microestrutural de corrosão intergranular, MEV.
