## **ANÁLISE DAS MANIFESTAÇÕES PATOLÓGICAS PRESENTES NO CENTRO DE CULTURA ACADÊMICO JOSÉ SARNEY NO MUNICÍPIO DE CAXIAS - MA**

**Camila Jordana de Sousa Sá<sup>1</sup>, Paul Benainous<sup>1</sup>, Luis Filipe Sousa Feitoza<sup>1</sup>, Hudyson Gabriel dos Santos Silva<sup>1</sup>, Paulo Ricardo Alves dos Reis Santos<sup>1,2</sup>, Wdyelle Elcine de Carvalho Matos<sup>1,3</sup>**

<sup>1</sup>*Centro Universitário de Ciências e Tecnologia do Maranhão-Unifacema, Caxias, Brasil*

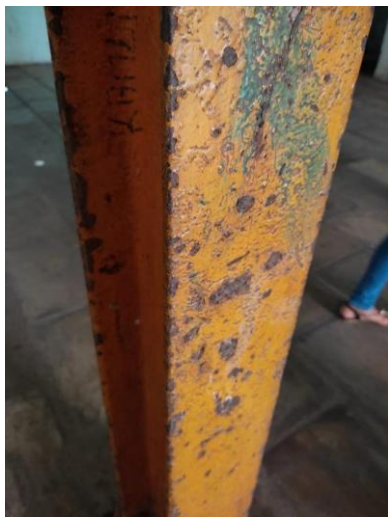
A primeira patologia observada na Figura 3, é a corrosão de um pilar metálico presente na edificação, a corrosão ultrapassou a cobertura de tinta e atingiu o elemento estrutural.

Figura 3: Estrutura metálica em processo de corrosão.

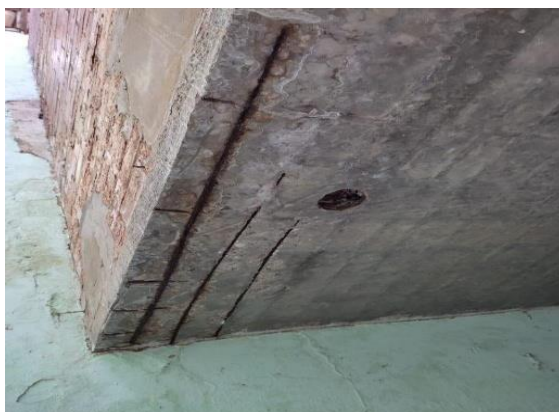
A manifestação patológica observada na Figura 4, é a exposição da armadura de uma das lajes da edificação, o que contribuiu para a sua corrosão. Tal patologia afeta a resistência do elemento estrutural, diminuindo a resistência, e pondo em risco a segurança da estrutura (MITZSUZAKI et al, 2019).

Figura 4: Corrosão da armadura de aço da laje.

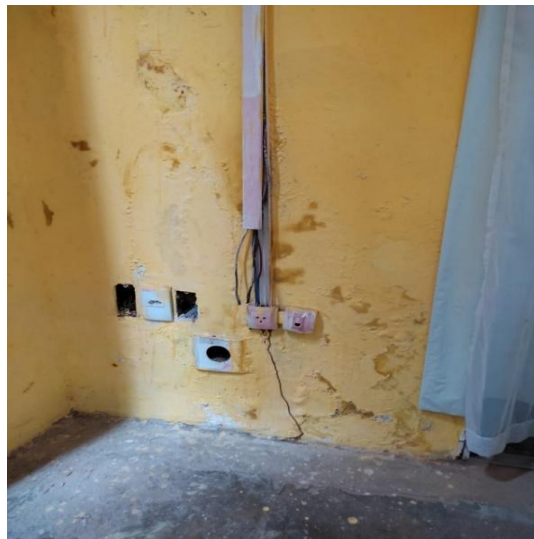
Foram identificadas patologias relacionadas a infiltrações e a presença de mofos em diversos pontos da edificação. Conforme a figura 5, é possível visualizar os pontos de umidade na alvenaria.

Figura 5: Umidade na alvenaria.

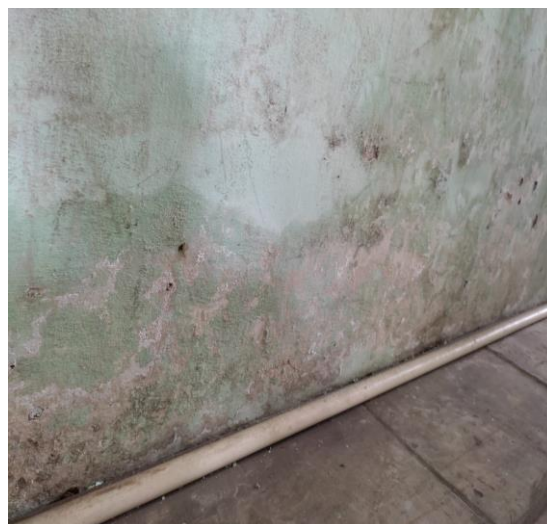
Na Figura 6, é possível identificar umidade e manchas de eflorescência no revestimento da alvenaria, contribuindo negativamente para a estética da parede. Esse problema pode ter sido causado por umidade constante na alvenaria.

Figura 6: Umidade na alvenaria.

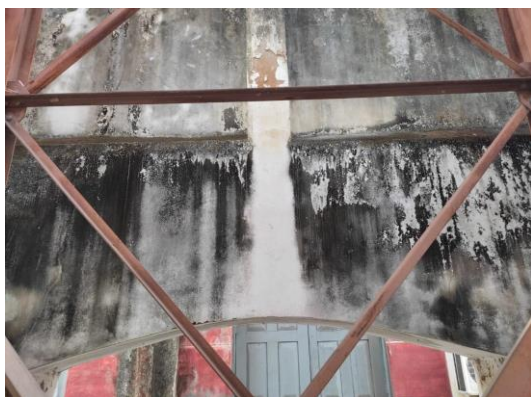
Conforme a Figura 7, é possível perceber o surgimento da eflorescência no reboco da estrutura.

Figura 7: Patologia de eflorescência.

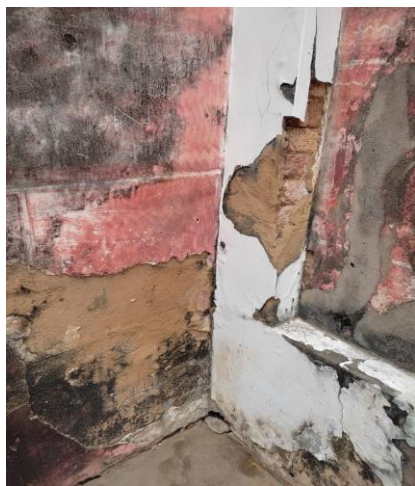
Na Figura 8, é possível visualizar o deslocamento do reboco, sendo possível visualizar também a presença de umidade ao redor.

Figura 8: Deslocamento de reboco.

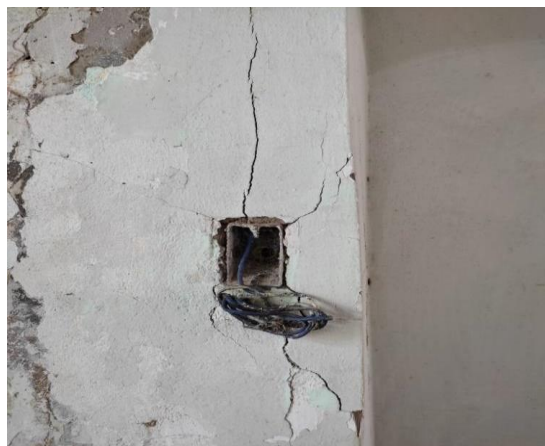
Na Figura 9, é possível identificar fissuras e trincas no reboco ao redor do ponto de tomada. Essa manifestação patológica provavelmente ocorre devido à retração do cimento, que devido ao uso excessivo de água no traço do cimento, e após sofrer tensões de tração, ocasiona as fissuras no revestimento (MITZSUZAKI et al 2019).

Figura 9: Fissuras e trincas no reboco.

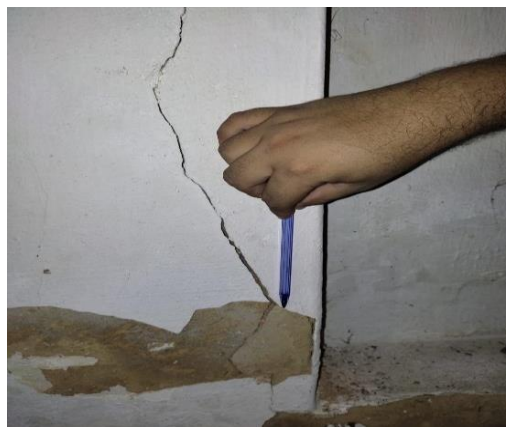
Na Figura 10, para efeito de comparação, é possível visualizar o paralelo da dimensão da trinca com as dimensões de uma caneta.

Figura 10: Trinca no reboco

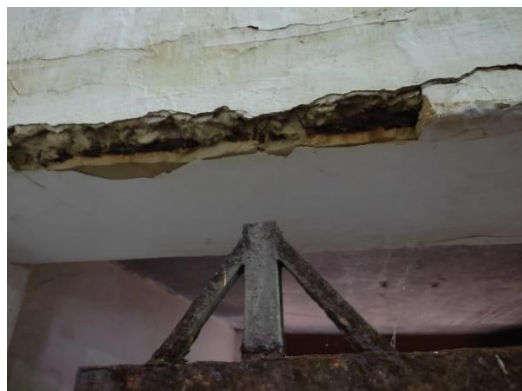
Na Figura 11, é possível visualizar a armadura de aço de uma viga exposta, com isso a armadura está sofrendo corrosão. O processo de corrosão afeta as suas propriedades físicas e mecânicas, o que leva a diminuição da sua resistência. Essa manifestação patológica provavelmente ocorreu devido a ruptura do reboco, proveniente da falta de aderência da argamassa e do cobrimento insuficiente da armadura.

Figura 11: Viga com armadura exposta

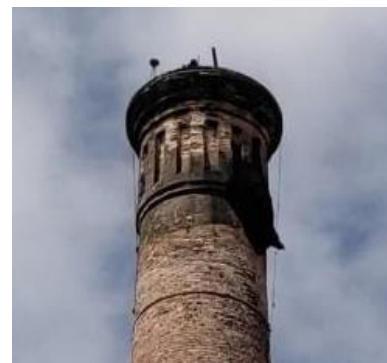
Na Figura 12, é possível identificar a presença de um ninho de cupins em tamanho considerável na chaminé da edificação. Em toda a extensão do prédio é possível identificar rastros de ninho, com origem do ninho na chaminé por onde os cupins se

locomovem até um ponto para se alimentarem.

Figura 12: Ninho de cupim identificado no topo da chaminé.

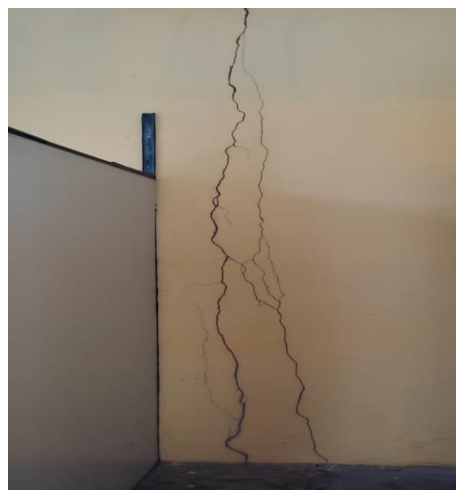
Na Figura 13, é possível visualizar um rastro de cupim no interior da edificação do Centro de Cultura. Esses rastros podem ser encontrados em toda a área da edificação, se aglomerando principalmente nas proximidades de estruturas de madeira.

Figura 13: Rastro de cupim.
