# Vibração induzida pelo tráfego de veículos em edificações de valor patrimonial

Gevú, N. V.<sup>1</sup>; Varela, W. D.<sup>2</sup>; Niemeyer, M. L. A.<sup>3</sup>

<sup>{1,3,2}</sup> PROARQ/FAU, Universidade Federal do Rio de Janeiro, Rio de Janeiro, RJ, Brasil  
{nayaragevu, lygianiemeyer}@gmail.com, wendell@fau.ufrj.br

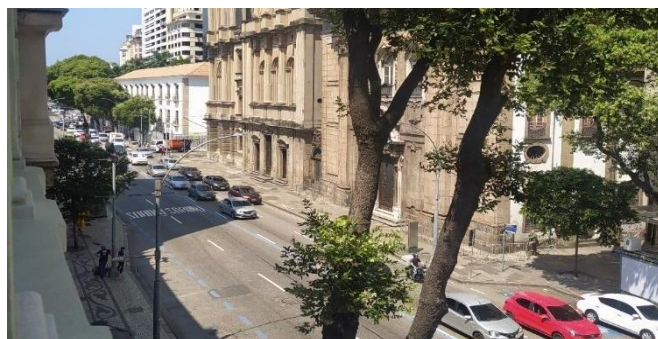
**(a)** Via de tráfego com quatro faixas e duas baias na direção dos Sobrados (Autor, 2021).

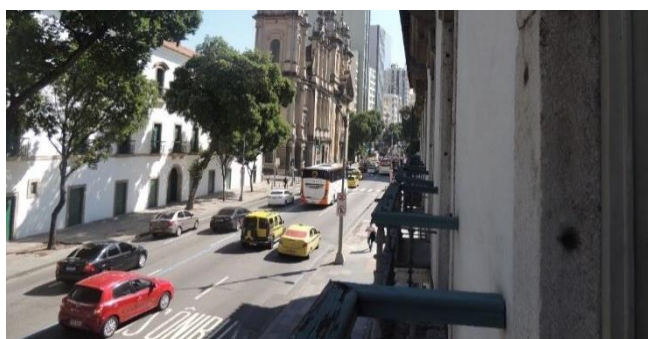
**(b)** Via de tráfego com quatro faixas na direção do Paço Imperial (Autor, 2022).**Figura 1:** Rua Primeiro de Março.

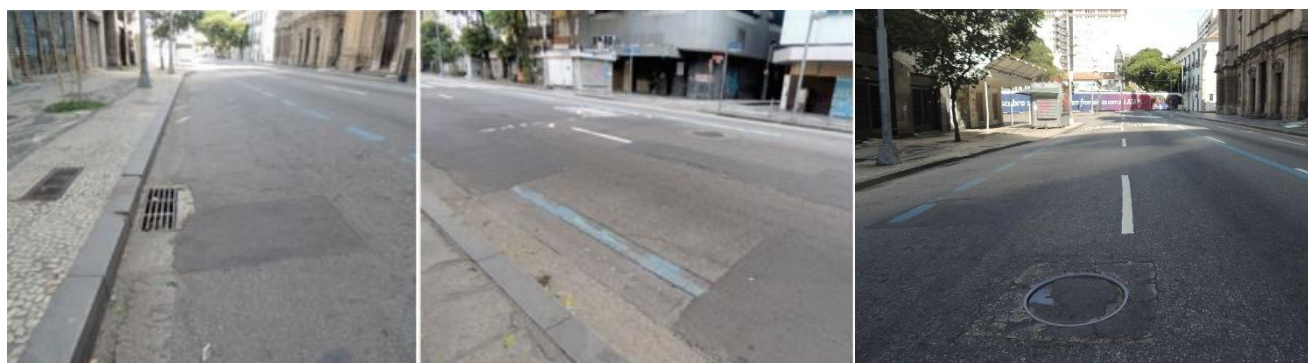
**Figura 2:** Irregularidades no pavimento asfáltico (Autor, 2022).

Estudos mostraram que as características da superfície do pavimento e os desníveis da estrada são fatores determinantes para a magnitude das vibrações [20-22].

Em relação à condição da superfície de rodagem (Figura 2), são observadas bocas-de-lobo fora do nível do pavimento, trechos com reparos no asfalto e rugosidades ao longo da via.

Como possibilidades de minimizar os níveis de velocidade apresentados no presente trabalho e o consequente impacto nas edificações, são propostas medidas preventivas e corretivas. As propostas e soluções de projeto são de acordo com aspectos que influenciam os efeitos das vibrações provenientes do tráfego de veículos nas estruturas e edificações. Melhorias relacionadas aos próprios veículos (limitar a carga e a velocidade; regulamento do sistema de suspensão; melhoria na condição dos pneus), nos pavimentos (reparação, renovação ou substituição; utilização do asfalto borracha na superfície das vias de tráfego; isolamento do pavimento de estruturas enterradas; utilização de barreiras para separar a estrada da edificação) e no tratamento do solo (adensamento com aplicação de cal; melhoria do solo nas camadas abaixo da via de tráfego) podem ser boas soluções para reduzir os impactos.
