**RELATÓRIO FINAL DE INICIAÇÃO CIENTÍFICA – CICLO 2022-2023**

ESTUDO BASEADO EM ENSAIOS NÃO DESTRUTIVOS PARA DETECTAR  
RELAÇÃO ENTRE O TRÁFEGO NAS LINHAS FÉRREAS E EM ESTRUTURAS DE  
CONCRETO NO MUNICÍPIO DE AÇAILÂNDIA (MA)

Nome do Aluno: WALISSON DANILO MELO DA SILVA

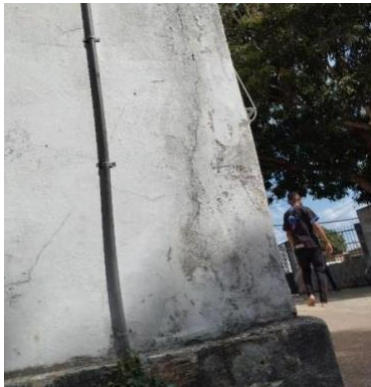
| Escola Municipal Fernando Rodrigues Sousa | | | |
|---|---|---|---|
| a | 28/08/2023 | 1.05 | Trinca |

**a – Recalque**

Na trinca a e b, apresentadas nas fotos acima, pode-se notar manifestações patológicas que, de acordo com suas características geométricas, provavelmente são causadas por recalque proveniente do adensamento do solo.

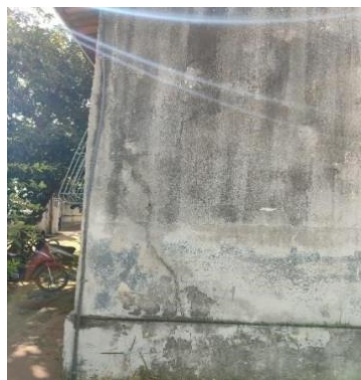
| Escola Municipal Fernando Rodrigues Sousa | | | |
|---|---|---|---|
| b | 28/08/2023 | 0.75 | Trinca |

**b - Recalque**

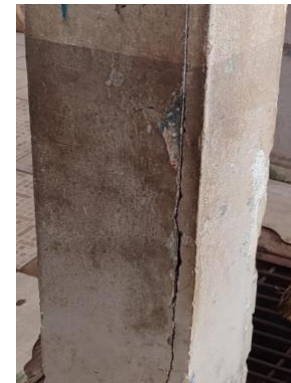
| Escola Municipal Fernando Rodrigues Sousa | | | |
|---|---|---|---|
| c | 28/08/2023 | 1.15 | Trinca |

**c - Recalque**

Na Figura c, pode-se perceber que provavelmente está ocorrendo um processo de corrosão na armadura do pilar, o qual está resultando no deslocamento da placa e, consequentemente, na formação de uma trinca no pilar.

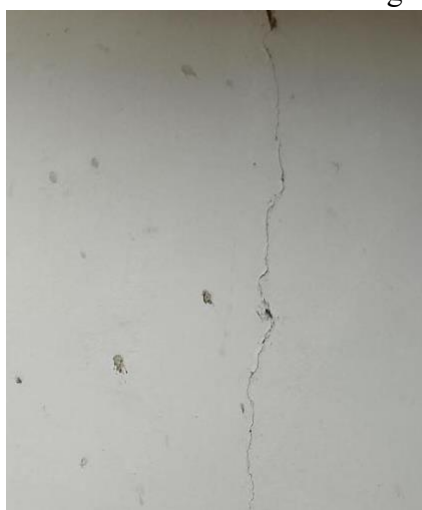
| <b>Escola Municipal Crislaine Gonçalves Moraes</b> | | | |
|---|---|---|---|
| <b>a</b> | 01/09/2023 | 0.5 | Fissura |

**a – Fissura causada por sobrecarga**

Nas figuras acima, podem ser identificados dois tipos distintos de fissuras. A fissura a é vertical com espessura de 0.5 milímetros e está localizada na interseção das paredes que separam as salas de aula, na conexão alvenaria e elemento estrutural. Já na Figura b, observase uma fissura que aparenta ser causada por sobrecargas na estrutura que incidem sobre a alvenaria e afetam também o piso exterior da parede em questão.

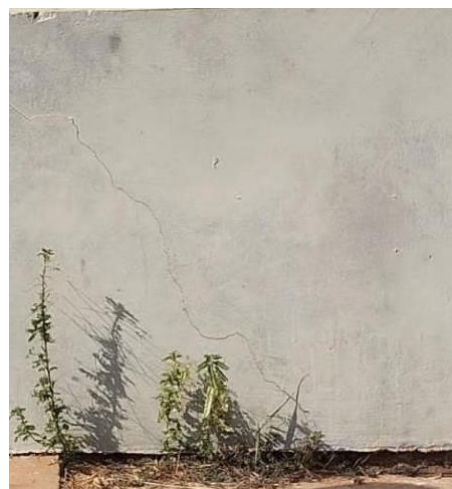
| <b>Escola Municipal Crislaine Gonçalves Moraes</b> | | | |
|---|---|---|---|
| <b>b</b> | 01/09/2023 | 0.2 | Fissura |

**b – Possível recalque**

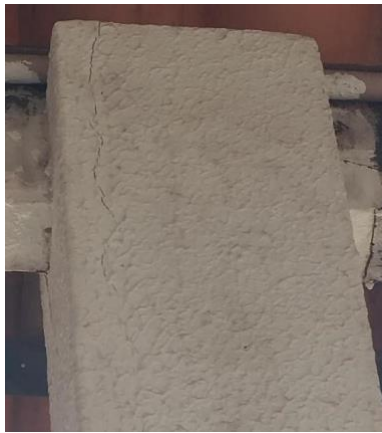
| <b>F.</b> | <b>Data</b> | <b>Espessura (mm)</b> | <b>Classificação</b> |
|---|---|---|---|
| <b>a</b> | 01/09/2023 | 0.2 | Fissura |

**a – Pilar com fissura**

Nas imagens a e b acima, é possível identificar fissuras que provavelmente surgiram devido a uma sobrecarga nos pilares de concreto. Segundo Granato (2004) a fissuração ocorre quando a deformação à tração imposta ao concreto ultrapassa a sua capacidade de resistência. Essa capacidade de deformação à tração do concreto é influenciada pela idade do material e pela velocidade com que a deformação é aplicada.

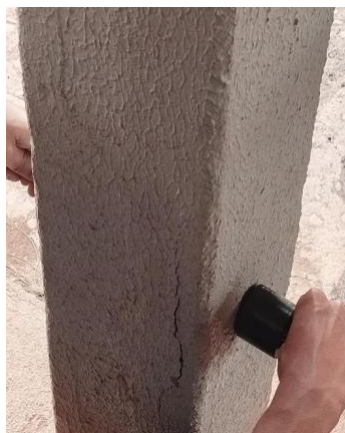
| <b>F.</b> | <b>Data</b> | <b>Espessura (mm)</b> | <b>Classificação</b> |
|---|---|---|---|
| <b>b</b> | 01/09/2023 | 0.7 | Trinca |

**b – Pilar com trinca**

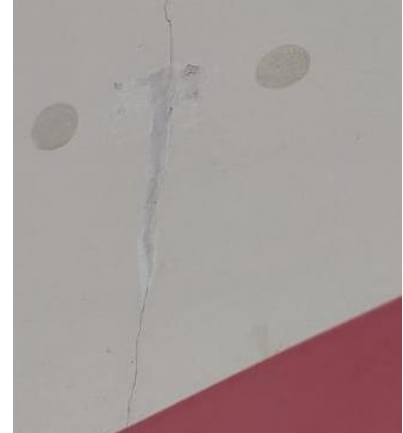
| <b>F.</b> | <b>Data</b> | <b>Espessura (mm)</b> | <b>Classificação</b> |
|---|---|---|---|
| <b>c</b> | 01/09/2023 | 0.25 | Fissura |

**c – Parede fissurada**

Na Figura c, é possível notar uma fissura vertical em uma parede de alvenaria, a qual parece resultar da insuficiente resistência da argamassa empregada na construção, ou até mesmo da qualidade do bloco utilizado.
