# **DEFEITO TRANSVERSAL NO PATIM DO TRILHO, CAUSAS, DETECÇÃO E CORRELAÇÃO COM TEMPERATURA NEUTRA E GEOMETRIA DE VIA**

## **RESUMO**

## **TRANSVERSE DEFECT IN THE RAIL FOOT, CAUSES, DETECTION AND CORRELATION WITH NEUTRAL TEMPERATURE AND TRACK GEOMETRY**

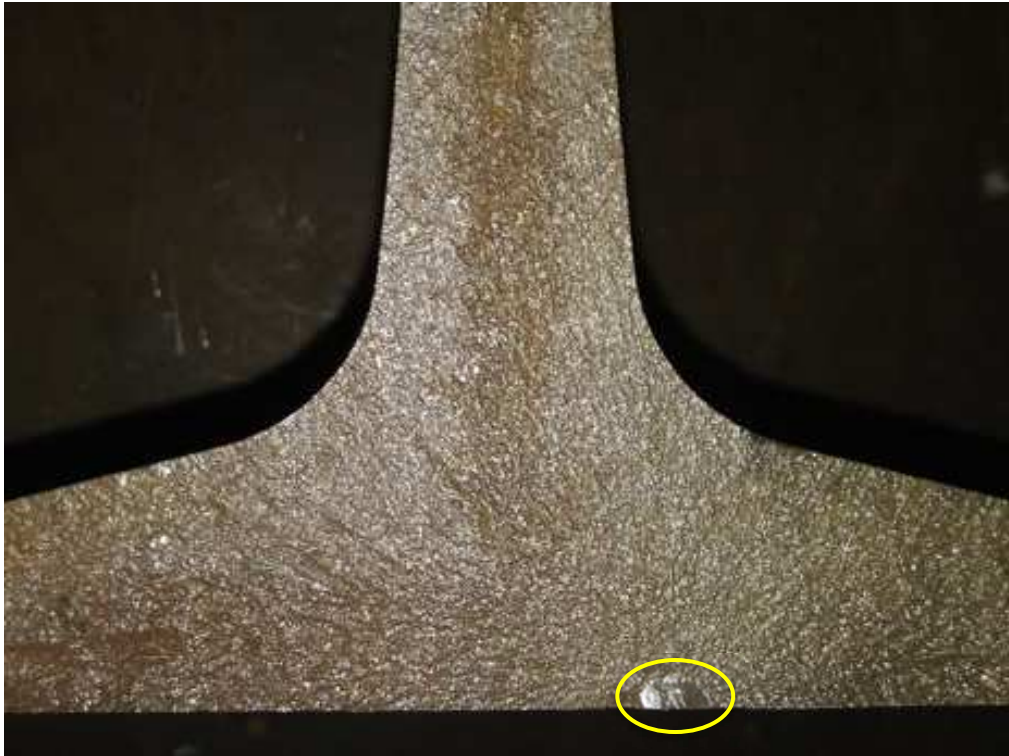
A trinca no patim do trilho se desenvolve no plano transversal, apresentando uma pequena mancha escura no local da origem da descontinuidade com dimensões próximas de 10 milímetros de largura por 5 milímetros de altura conforme se observa na Figura 1, a propagação da trinca ocorre de forma praticamente instantânea até o rompimento da seção do trilho por fratura frágil.

**Figura 1** – Exemplo de ponto de inicialização de defeito transversal no patim do trilho causado por formação de martensita.

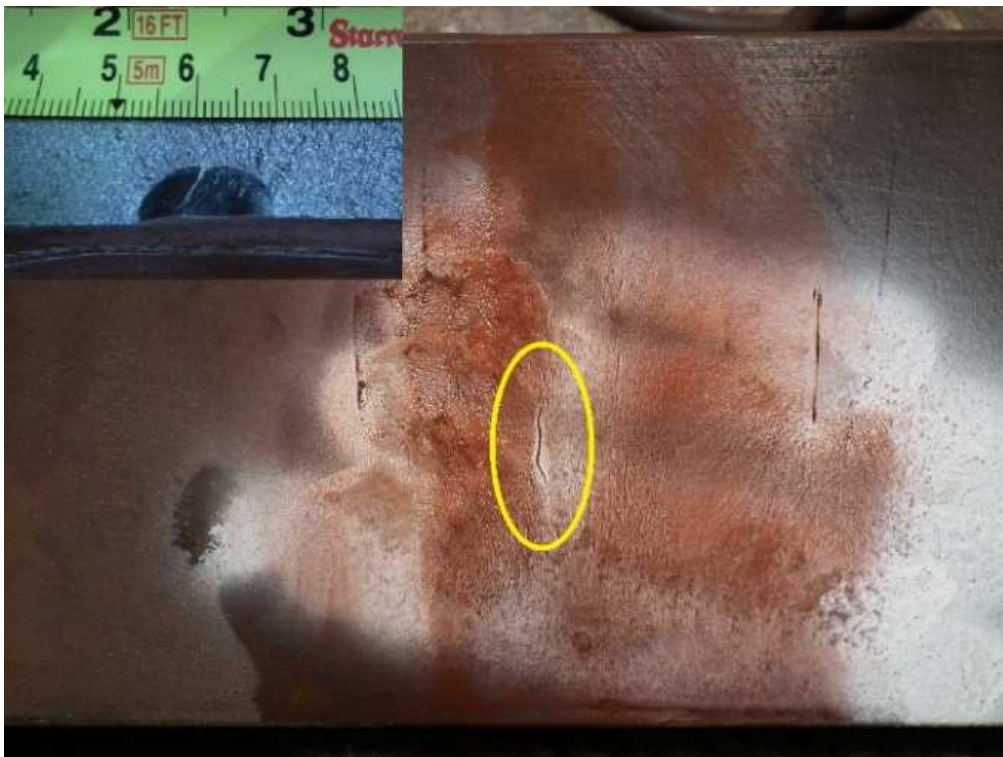
Foram executados testes por líquido penetrante, ilustrado pela Figura 2, e partícula magnética para evidenciar visualmente a localização e extensão do defeito transversal no patim de trilho que estava em serviço, o defeito transversal no patim do trilho foi detectado por sistema de inspeção por ultrassom convencional com rodas sondas.

**Figura 2** - Revelação do defeito no patim do trilho por líquido penetrante (Griffiths D., 2011)

Podemos inferir em termos práticos, que o defeito transversal no patim do trilho reduziu a resistência vertical do trilho a um quarto de sua capacidade normal, já que o trilho se rompeu sob carga de 50 toneladas ao invés das 200 toneladas necessárias para a quebra da solda (Griffiths D., 2011).

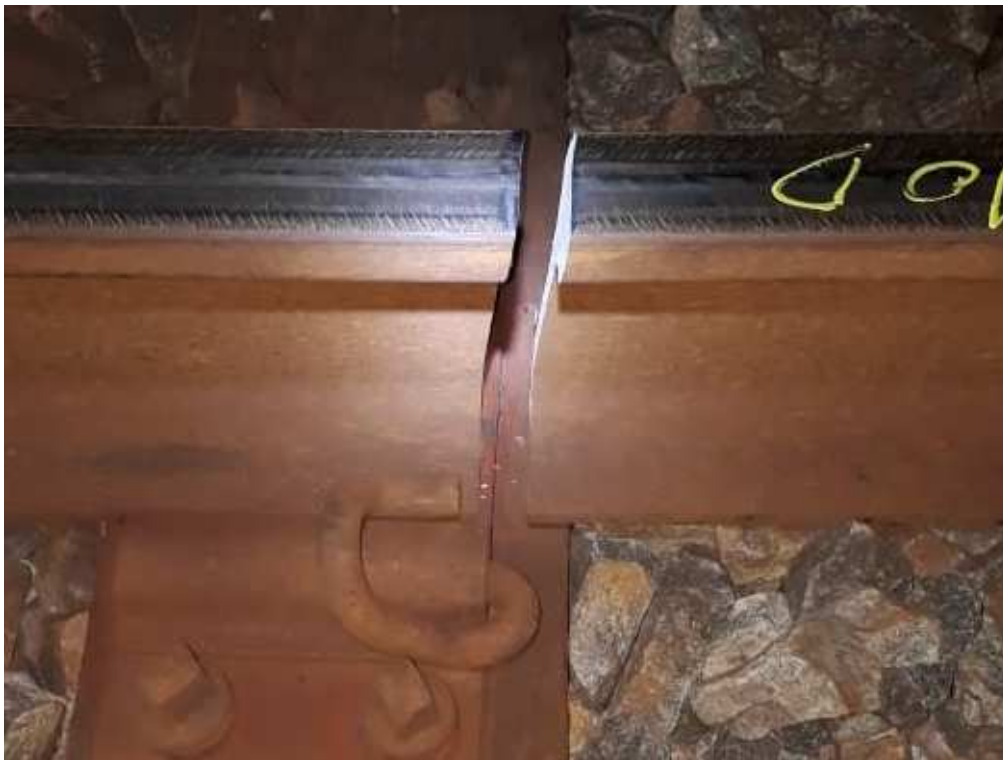
Para todas as fraturas que apresentaram afastamento entre as faces, o que evidencia a tensão de tração no trilho, percebeu-se que a amplitude térmica ambiente pode ser fator importante para a ocorrência de fratura, mas sozinha, não é fator determinante para a ocorrência de fratura, pois houveram eventos onde a amplitude térmica ambiente foi em torno de 2,5° C, o que não afetaria as condições de trabalho do trilho de forma considerável, porém a diferença de temperatura entre a temperatura ambiente mínima e a temperatura livre de tensão calculada pelo sistema VERSE neste mesmo evento foi de 14,9° C, sendo esse o episódio, o de menor diferença de temperatura analisado neste contexto. A Figura 5 exemplifica uma fratura que apresentou afastamento entre as faces.

**Figura 5** - Fratura com afastamento entre as faces

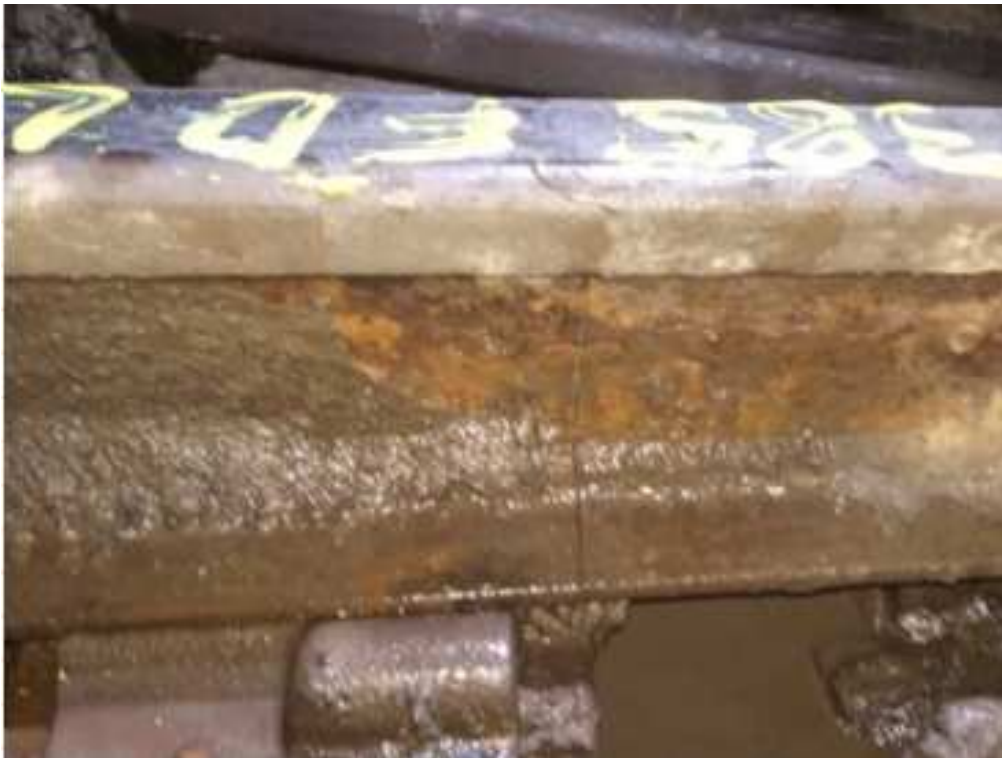
Para a análise do efeito do desnivelamento longitudinal no crescimento das trincas, foram usados dados apenas das fraturas que ocorreram sem o afastamento entre suas faces, conforme ilustrado pela Figura 6. Dessa forma, a componente térmica pode ser considerada praticamente nula.

Por outro lado, nessas fraturas sem separação das faces, foram observadas oscilações no nivelamento longitudinal, que não foram verificadas nas fraturas com separação das faces.

**Figura 6** -Fratura sem a separação das faces

Essas oscilações foram apontadas pelo sistema VTI, pelo método M.C.O. em corda de 3 metros e apresentaram amplitudes em torno de 10 milímetros que se repetiram durante um determinado tempo antes da fratura. Os mesmos pontos também possuem indicações de oscilações longitudinais no sistema ATGMS que também utiliza o método de cálculo por M.C.O., porém a referência é em corda de 20 metros, onde foram observadas amplitudes maiores que 38 milímetros.

A detecção de oscilações no nivelamento longitudinal pelos dois sistemas, VTI e ATGMS em um mesmo ponto da via, deve ser utilizada nas análises de degradação da via para indicar pontos com probabilidade de ocorrência de fraturas devido ao esforço vertical excessivo nos trilhos, auxiliando no direcionamento estratégico de manutenção da via e consequentemente, redução do número de fraturas.
