## DESAFIOS E METODOLOGIAS DE FIXAÇÃO DE CRAQUELÊS DE UMA PINTURA RETRATO

### CHALLENGES AND METHODOLOGIES OF FIXING CRACKLES IN A PORTRAIT PAINTING

A obra intitulada *Bernardo Mascarenhas*<sup>3</sup>, criada em 1900, é uma pintura de autoria de Miguel Navarro y Cañizares<sup>4</sup>. Executada com a técnica de óleo sobre tela, suas dimensões são 73 cm de altura, 59 cm de largura e 2,5 cm de profundidade, sem a moldura.

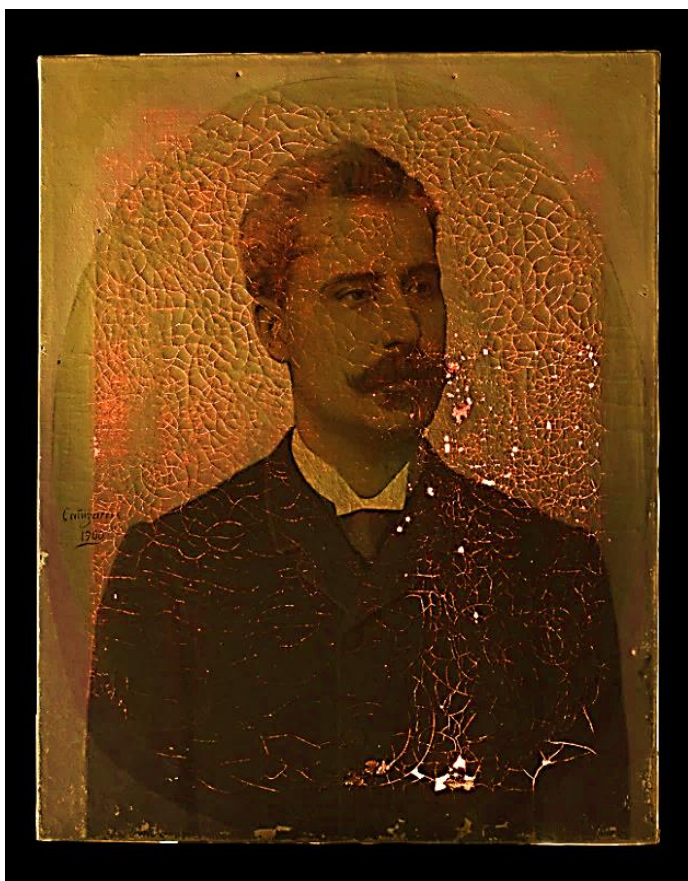
Ao observar cuidadosamente, a partir das imagens registradas que foram realizadas por meio das técnicas fotográficas, assim como a olho nu, percebeu-se que a camada pictórica estava extremamente fragilizada. Dentre os diversos danos e alterações observados na pintura, sem dúvida, o mais grave era a grande área com craquelês das mais variadas tipologias (**Erro! Fonte de referência não encontrada.** e **Erro! Fonte de referência não encontrada.**), além de sujidades generalizadas, pequenas manchas espalhadas, verniz oxidado com tonalidade amarelada, abaulamentos, intervenções anteriores, desprendimentos e perdas da camada pictórica (com e sem a base de preparação), e concentração de colônias de fungos localizada principalmente no chassi e no verso da tela.

Imagem 3 - Foto posicionando a fonte de luz pelo verso da obra.  
Fonte: Foto de xxxx.

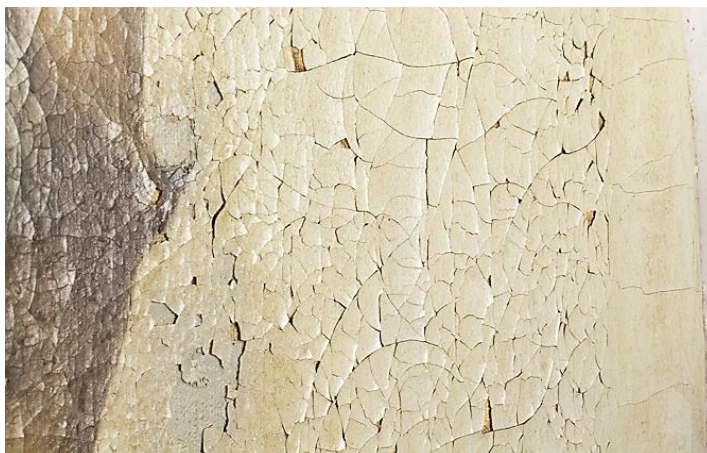
Imagem 4 - Foto de detalhe (em ângulo diagonal) evidenciando a fragilidade da camada pictórica.  
Fonte: Foto de Elaine Pessoa.

Apesar da obra estar repleta de colônias de fungos, foi a grande área ovalar da camada pictórica, completamente craquelada e amarelada, que nos chamou a atenção.

Conclui-se que possivelmente a causa dos craquelês localizados na grande área, seja uma combinação do tipo de verniz utilizado, a goma laca, aliado à espessura da camada aplicada.

Tendo em vista o estado em que se encontrava a obra, propôs-se que a consolidação da camada pictórica fosse executada pelo verso da pintura, utilizando o adesivo em gel, Beva 371® em Aguarrás (1:3). Os devidos testes foram feitos para verificar se o adesivo migraria para o papel japonês do faceamento, pois dificultaria a posterior remoção. Esse procedimento foi executado aplicando-se o adesivo com trincha diretamente sobre o tecido do suporte da pintura, pelo verso. Concluída a aplicação, a obra foi levada à mesa de sucção, envolta em Melinex®, para proporcionar uniformidade na ação além de fazer com que o adesivo chegasse às extremidades dos craquelês concheados, efetivando a adesão (**Erro! Fonte de referência não encontrada.**).

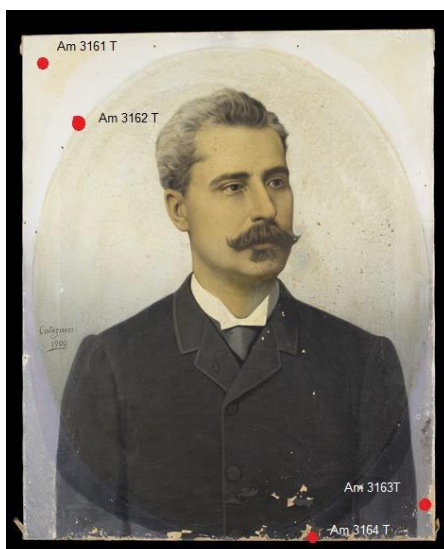
Imagem 7 - Identificação dos locais de retirada das amostras.

| Nº da Amostra | Local de amostragem | Resultado |
|---|---|---|
| AM 3161T | Amostra do verniz original retirada da área superior da lateral direita da obra. | Verniz oleoso |
| AM 3162T | Amostra retirada da borda superior do lado direito da obra (verniz de intervenção). | Goma Laca |
| AM3163T | Amostra da camada cinza retirada da lateral esquerda inferior da obra. | Tinta óleo |
| AM3164T | Amostra retirada da camada preta de intervenção, porém sem o verniz de intervenção da lateral inferior da obra. | Tinta óleo |

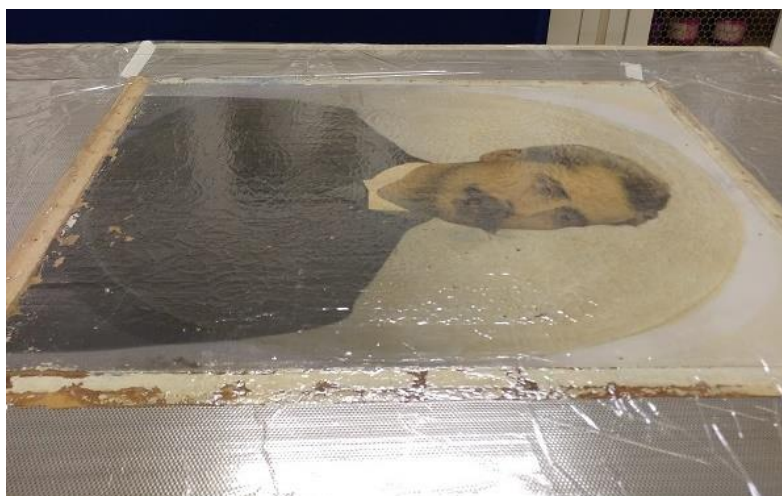
Imagem 8 - Pintura na mesa de sucção.

Mesmo com a utilização da mesa de sucção, posteriormente foi necessário a utilização de uma espátula térmica para ativação do adesivo em algumas áreas onde o concheado dos craquelês era mais proeminente, pois nessas regiões havia risco de outras possíveis perdas da policromia. Esse procedimento foi executado com a ajuda de um pedaço de papel siliconado para proteção da policromia.

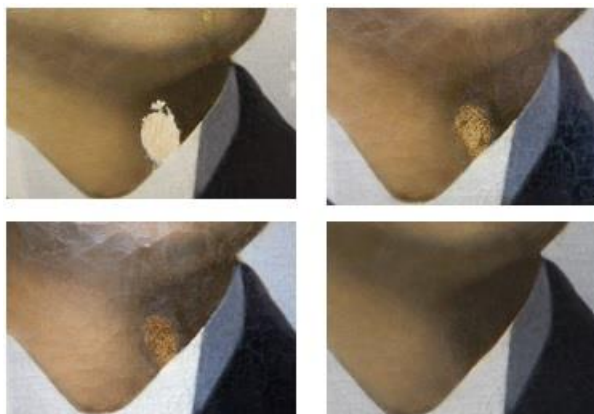
Imagem 9 - Desenvolvimento da reintegração cromática mimética de uma das lacunas. Foi utilizando a técnica similar ao pontilhismo para propiciar a aparência da pele. As fotografias foram feitas em diferentes horários e durante os trabalhos.

Passou-se para o nivelamento das lacunas, que foi feito utilizando uma massa composta por cola branca poliacetato de vinila (PVA) + carboximetilcelulose (CMC) a 4%, na proporção de 1:2, acrescida de carbonato de cálcio.

Ao término desse procedimento, iniciou-se a reintegração cromática nessas áreas (**Erro! Fonte de referência não encontrada.**). Ela foi feita utilizando a tinta aquarela da marca *Winsor & Newton Professional*. Ocorreram algumas pequenas diferenças que foram sanadas com a apresentação estética. Para isso, foram utilizados os pigmentos da marca Maimeri, misturados a Paraloid B72 a 15% em xileno, aplicado com pincéis de pelos de marta, desde 1 a 3/0. Todas as cores e pigmentos utilizados nesta etapa foram devidamente registrados no texto original, caso essa informação seja necessária futuramente.

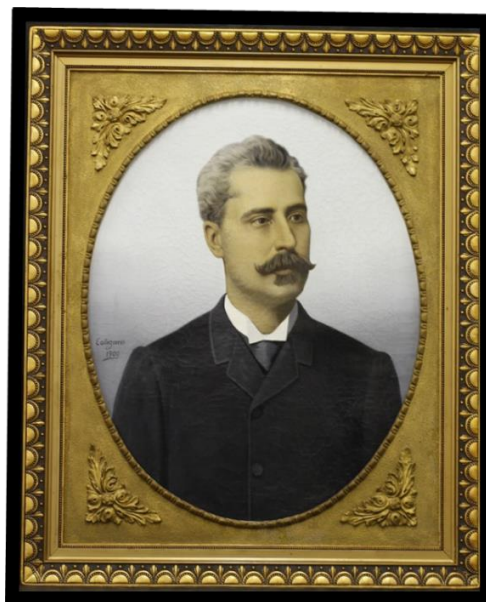
Avaliou-se que os efeitos obtidos foram muito bons, mesmo considerando a subjetividade das palavras, pois foi devolvida a unidade estética da obra, e, principalmente, ela foi estabilizada (**Erro! Fonte de referência não encontrada.**).

Imagem 9 - Fotografia final após a restauração.  
Fonte: Foto de Elaine Pessoa.
