## DOCUMENTAÇÃO E ACOMPANHAMENTO DO PATRIMÔNIO EDIFICADO: O CASO DO PARQUE ESTADUAL ILHA ANCHIETA

### *DOCUMENTATION AND MONITORING OF BUILT HERITAGE: THE CASE OF ILHA ANCHIETA STATE PARK*

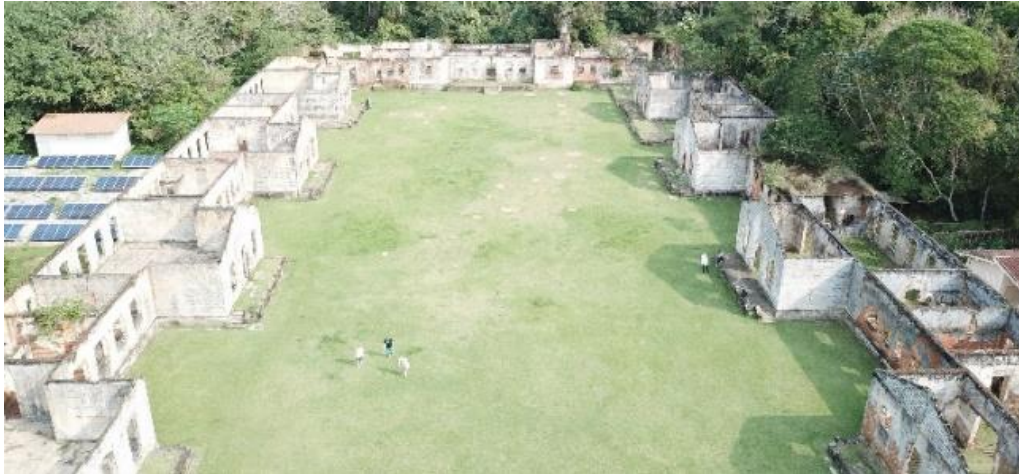
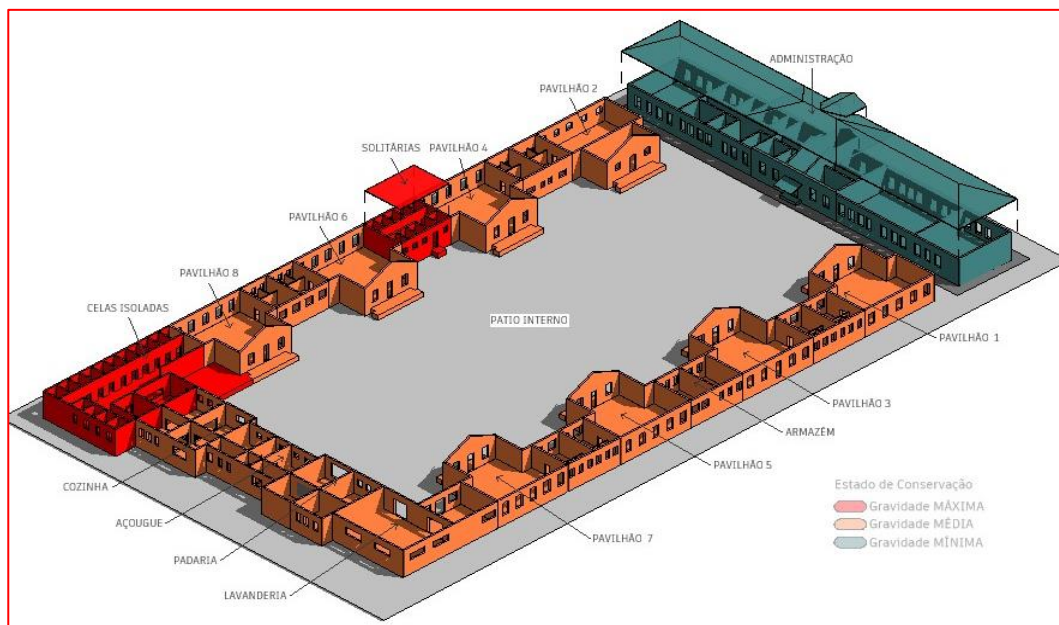
**Figura 3** - Registro e modelagem da construção no seu estado atual

Desde então, a edificação não passou por reformas ou ampliações, porém, devido a sua deterioração, a edificação está diferente do documentado no ano de 1942, foi executado o destelhamento das construções devido ao risco de ruir, com isso, a área interna ficou exposta as ações do intemperismo, e consequentemente se deteriorou de forma mais rápida, é possível notar a presença de vegetação, afundamento dos pisos e deslocamento de revestimentos. A Figura 3 mostra o seu estado atual.

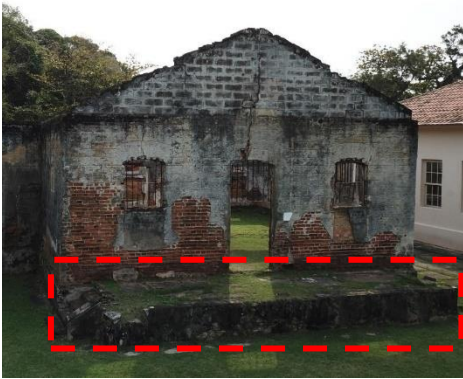
**Figura 4** - Vista frontal do pavilhão 2

Verifica-se que a edificação foi construída sobre fundação rasa. Aparentemente, nota-se, por análise visual, que a fundação é constituída de concreto ciclópico. Importante ressaltar a necessidade da realização de ensaios para uma melhor definição. Na Figura 4, há um destaque para a fundação. Somente as áreas utilizadas como solitária e isolamento possuem cobertura de laje de concreto. As demais dependências possuíam cobertura de

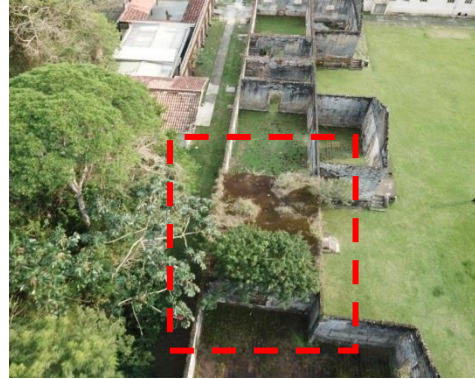
**Figura 5** - Vista superior de parte das ruínas

estrutura de madeira e telhas de barro. Na Figura 5, foi destacado a cobertura das solitárias.

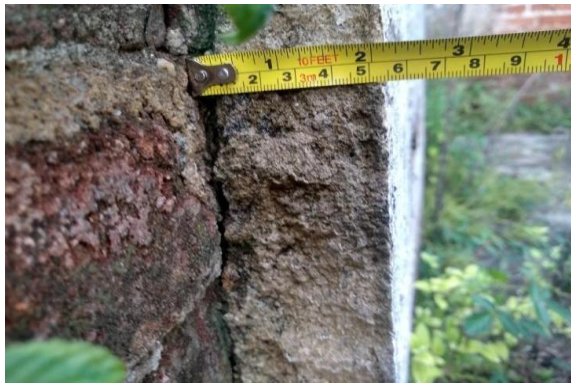
**Figura 6** - Detalhe do revestimento argamassado da alvenaria

Na Figura 6, há um destaque para o revestimento de argamassa em massa única. Alguns ambientes possuem revestimento com espessura de aproximadamente 5 cm. A Figura 7 mostra as instalações hidrossanitárias em ferro fundido. Em alguns ambientes, as instalações encontram-se em estados avançados de deterioração.

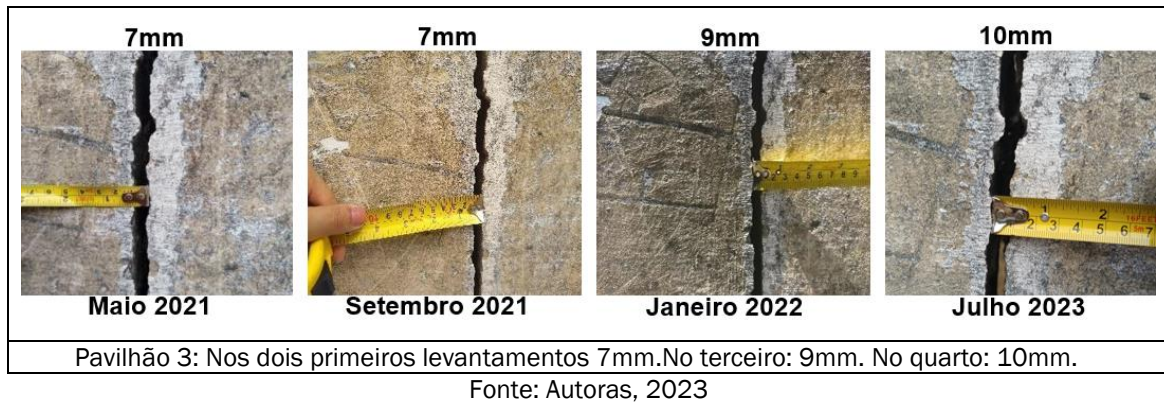
**Quadro 1 - Acompanhamento de anomalias**

| RELATÓRIO DE LEVANTAMENTOS REALIZADOS NAS RUÍNAS DO PRESÍDIO | | | |
|---|---|---|---|
| Pavilhão 2: Nos dois primeiros levantamentos: 28 mm. No terceiro: 30 mm. No quarto: 38mm. | | | |
| Pavilhão 2: Nos três primeiros levantamentos: 10 mm. No quarto: 12 mm. | | | |
| Pavilhão 2: No primeiro levantamento: 6 mm. No segundo e no terceiro: 7 mm. No quarto: 8 mm. | | | |
| Pavilhão 3: Nos dois primeiros levantamentos 2 mm. No terceiro e no quarto: 2,5 mm. | | | |

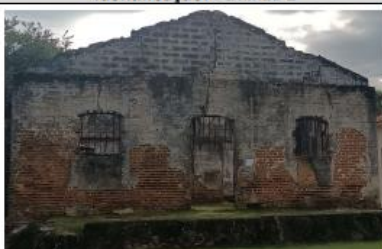
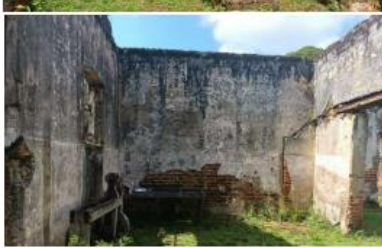
**Figura 9** - Modelo de ficha de levantamento de dados - Pavilhão de tijolo de barro

| FICHA DE LEVANTAMENTO DE DADOS DA EDIFICAÇÃO E ACOMPANHAMENTO | | | | |
|---|---|---|---|---|
| 1- Desplacamento de reboco: o revestimento argamassado se solta do bloco | | | | |
| 2- Degradação de alvenaria: desgaste natural por estar exposto constantemente a sol e chuva | | | | |
| 3- Brechas, rachaduras, trincas, gretas e fissuras: aberturas no revestimento argamassado ou no bloco de concreto, a nomenclatura varia de acordo com o tamanho da abertura (vide observações no rodapé da ficha) | | | | |
| 4- Degradação de grade de ferro: presença de oxidação (ferrugem) gerando corrosão e perda de seção | | | | |
| 5- Umidade: manchas escuras nas bases e topos das paredes | | | | |
| 6- Piso: presença de vegetação causando desgaste e afundamento do piso | | | | |
| Tijolo de barro com desgaste | | | | |
| O reboco possui trincas e fissuras, ou seja, o deslocamento irá progredir | | | | |
| Trincas e fissuras no tijolo de barro | | | | |
