## **ESTUDO DAS ARGAMASSAS ANTIGAS DA IGREJA DE NOSSA SENHORA DA CONCEIÇÃO DA COMANDAROA EM LARANJEIRAS SE/BR**

Eixo 3 - Os saberes do patrimônio: As tecnologias da preservação do patrimônio edificado

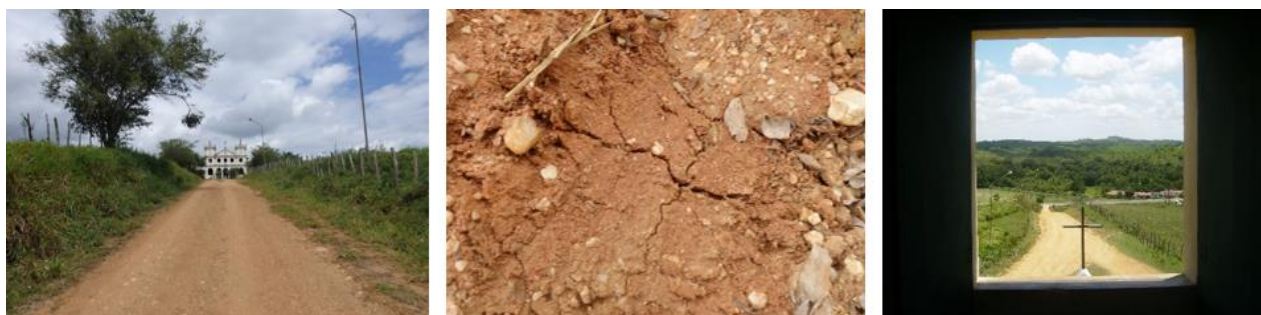
Na subida íngreme da colina até atingir o cruzeiro, à frente da Igreja da Comandaroba, um percurso de aproximadamente 150 metros, percebe-se o solo argiloso que aflora a superfície, próprio para o plantio da cana-de-açúcar. Este caminho, em épocas do inverno sergipano (chuvas), torna a subida penosa e extremamente difícil (Figura 6). Esta condição do solo indica a possibilidade antecipada

de estarem ocorrendo problemas em relação a umidades e resistência das paredes, uma vez que este material provavelmente foi usado na construção da Igreja e é próprio de sua condição apresentar estas características. Na avaliação táctil deste solo, percebemos sua fragilidade, devido a espessura mais fina da composição, apesar de sua plasticidade e resistência à pressão dos dedos e de sua desagregação, a partir de torrões, ser mais lenta, sendo sua cor extremamente avermelhada, concorrendo para a denominação dada a ele, pelos antigos, de “argila salão” (Santiago, 2001, p. 18-20).

**Figura 6:** (esquerda) – Capela (Igreja da Comandaroba) no alto da colina. (centro) – Detalhe do solo do terreno na qual a edificação foi erguida (argila vermelha chamada pelos locais de “salão”). (direita) – Vista do caminho que leva a Igreja através da janela do Coro (lado interno). Fonte: Grupo de pesquisa PIBITI, nov. 2022.

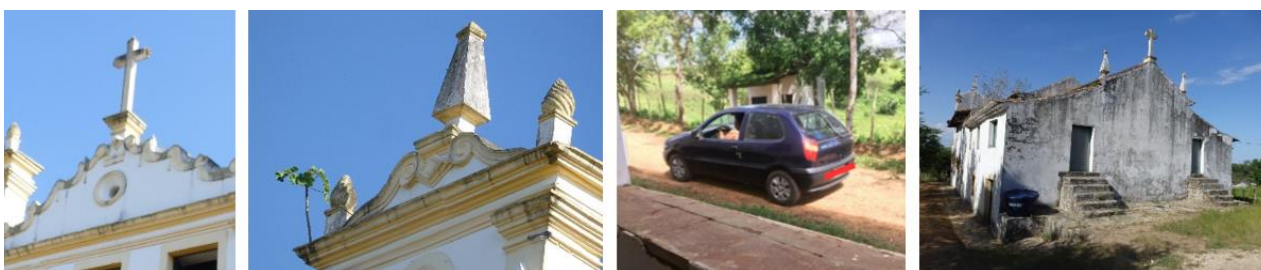
Na fachada principal, apesar de ter recebido pintura de caiação recente, são visíveis sujidades que se acomodam na pedra calcária do crucifixo encimado no frontão, nos capiteis em forma de pontas de flecha e, especialmente, nos lagrimais e cornijas. Estas sujidades se apresentam na coloração negra e em manchas que denotam um aspecto, possivelmente, provocado pelo escoamento de águas das chuvas sobre as superfícies arquiteturais, contendo, talvez, gás carbônico ( $\text{CO}_2$ ) ou outros agentes químicos, provenientes e expelidos pelo grande fluxo de veículos automotores na rodovia à frente da edificação e na lateral da fachada oeste, devido a um caminho vicinal que leva à sede da fazenda e povoados vizinhos (necessita aprofundamento de estudos). Sobre as umidades que também podem ser observadas nas paredes laterais externas, vários são os agentes possíveis provocadores desta anomalia, como a umidade de construção, do terreno, de precipitação, de condensação, de higroscopicidade e de causas fortuitas (Henriques, 2007); a partir das formas das manchas de umidade observadas nas paredes externas, acreditamos que esta umidade seja provocada por precipitação (Figura 7).

**Figura 7:** (esquerda) – Cruz de pedra encimando o frontão. (esquerda ao centro) – Coruchêu na torre. (centro direita) – Circulação de veículos pela vicinal na lateral oeste da Igreja. (direita) – Parte posterior da Igreja atacada por alto índice de umidade. Fonte: Grupo de pesquisa PIBITI, nov. 2022.

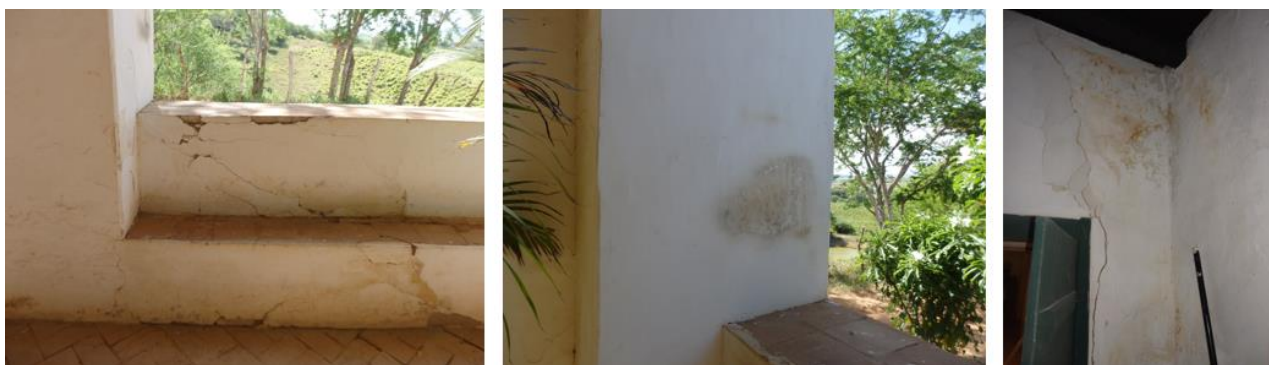
O ataque por umidade nas paredes externas laterais aparece também abaixo dos bancos do avarandamento (alpendre), neste caso devido à umidade no terreno (Henriques, 2007, p. 09), pois a observação visual detecta manchas junto ao solo (externamente) e piso (internamente), com

zonas erodidas na parte superior destas manchas, acompanhadas de bolor e possibilidade de ataque por sais, apesar das eflorescências não estarem se apresentando em alta concentração, podem estar a um dado nível interno das argamassas. Nas áreas internas da Camandaroba, também é muito observada a questão de manchas de umidade com características relacionáveis a infiltrações provocadas pela precipitação, que podem estar ocorrendo por penetração direta. Acreditamos que esta patologia também esteja relacionada com os ventos intensos que atingem o alto desta colina, provocando o aumento da energia cinética das gotas, no entanto, outro componente provoca a penetração da água das chuvas para o interior da edificação, ou seja, as paredes da Igreja apresentam acentuada presença de fissurações, que, em certos locais, são mais expressivas e podem facilmente ser classificadas como rachaduras. Também por toda a parte interna da edificação é observada, com muita intensidade, a umidade por condensações superficiais, na sacristia e atrás do altar, provavelmente associadas a pouca ventilação, estas umidades sempre vêm associadas com a presença de bolor, líquens e bactérias (Figuras 8 e 9).

**Figura 8:** (esquerda) – Umidade nos bancos do avarandamento da fachada oeste. (centro) – Detalhe de infiltrações, mancha de umidade parede avarandamento fachada oeste. (direita) – Detalhe de umidade por condensação acompanhada por fissuras na sacristia do lado esquerdo do altar-mor (lado oeste). Fonte: Grupo de pesquisa PIBITI, nov. 2022.

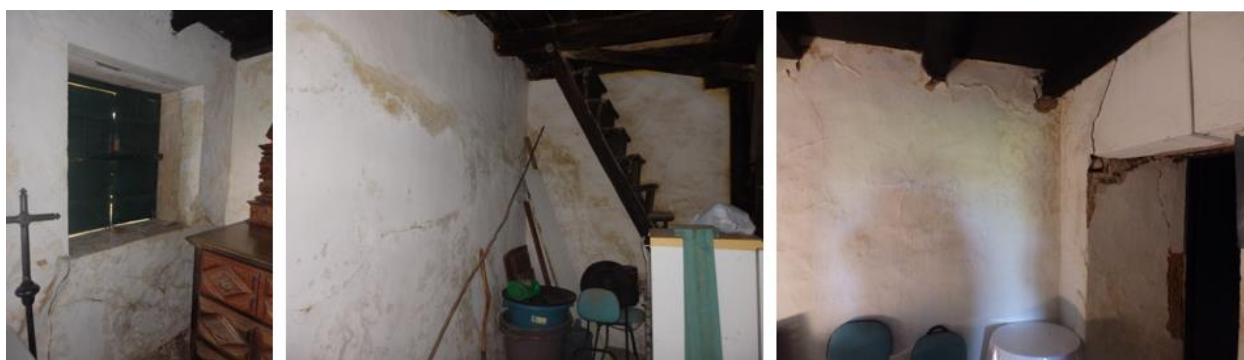
**Figura 9:** (esquerda) – Parede lateral interna da sacristia do lado direito do altar-mor (umidade condensação). (centro) – Parede atrás do altar-mor com alta concentração umidade condensação. (direita) – Detalhe da parede interna da sacristia do lado esquerdo do altar, umidade condensação acompanhada por uma das maiores fissuras encontradas na edificação, com grande perda de material (lado oeste). Fonte: Grupo de pesquisa PIBITI, nov. 2022.

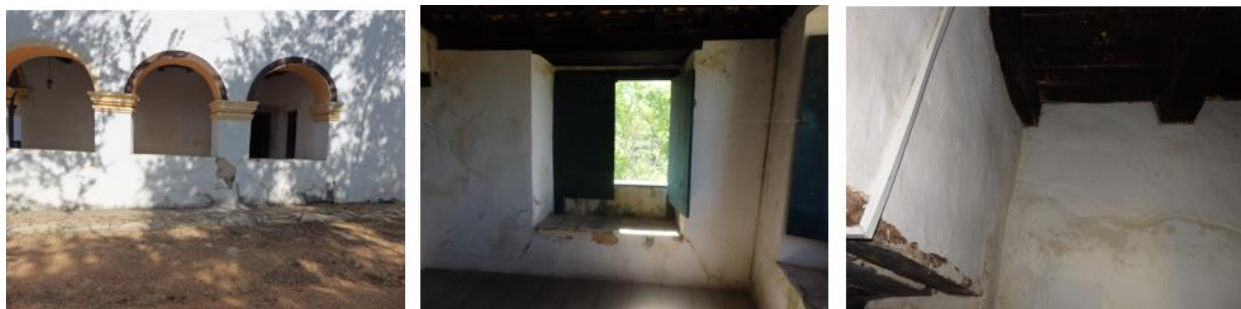
Na Igreja da Comandaroba, o ataque por sais solúveis (Cloreto de Sódio -  $\text{NaCl}$ ; Sulfato de Sódio -  $\text{Na}_2\text{SO}_4$  e Nitrato de Sódio -  $\text{NaNO}_3$ ) está, intrinsecamente, ligado à questão do ataque por umidade, especialmente a episódios de “molhagem” e “secagem” das superfícies que provocam a cristalização desses sais com o aparecimento das eflorescências salinas (Rodrigues e Gonçalves, 2007, p. 2-3). Contudo é necessário, antes da análise e indicação de locais atacados por esta patologia, entender que esta edificação está 42 metros acima do nível do mar, no cume de uma colina, que fica a aproximadamente 18 quilômetros a leste do oceano Atlântico, na posição

A espessura mais larga das paredes das edificações antigas, como as da Igreja da Comandaroba, mais porosas e mais deformáveis, provocam a penetração da água com maior facilidade, assim como sua evaporação e retenção de cristais de sais dentro de suas capilaridades. Estas condições são observadas na maioria das superfícies parietais externas e internas desta edificação, no entanto, a parede lateral da fachada oeste (externa e interna) é altamente atacada por eflorescências salinas ocasionando, inclusive, o descolamento do reboco. Outro local de alta incidência de sais solúveis é a parede interna das sacristias laterais à capela-mor (Figura 10).

**Figura 10:** (esquerda) – Ataque por sais na fachada externa lateral oeste. (centro) – Ataque por sais na parede lateral oeste parte superior (galerias acima do avarandamento). (direita) – Ataque por sais na parede interna da Sacristia do lado esquerdo da capela-mor (lado oeste da Igreja). Fonte: Grupo de pesquisa PIBITI, nov. 2022.

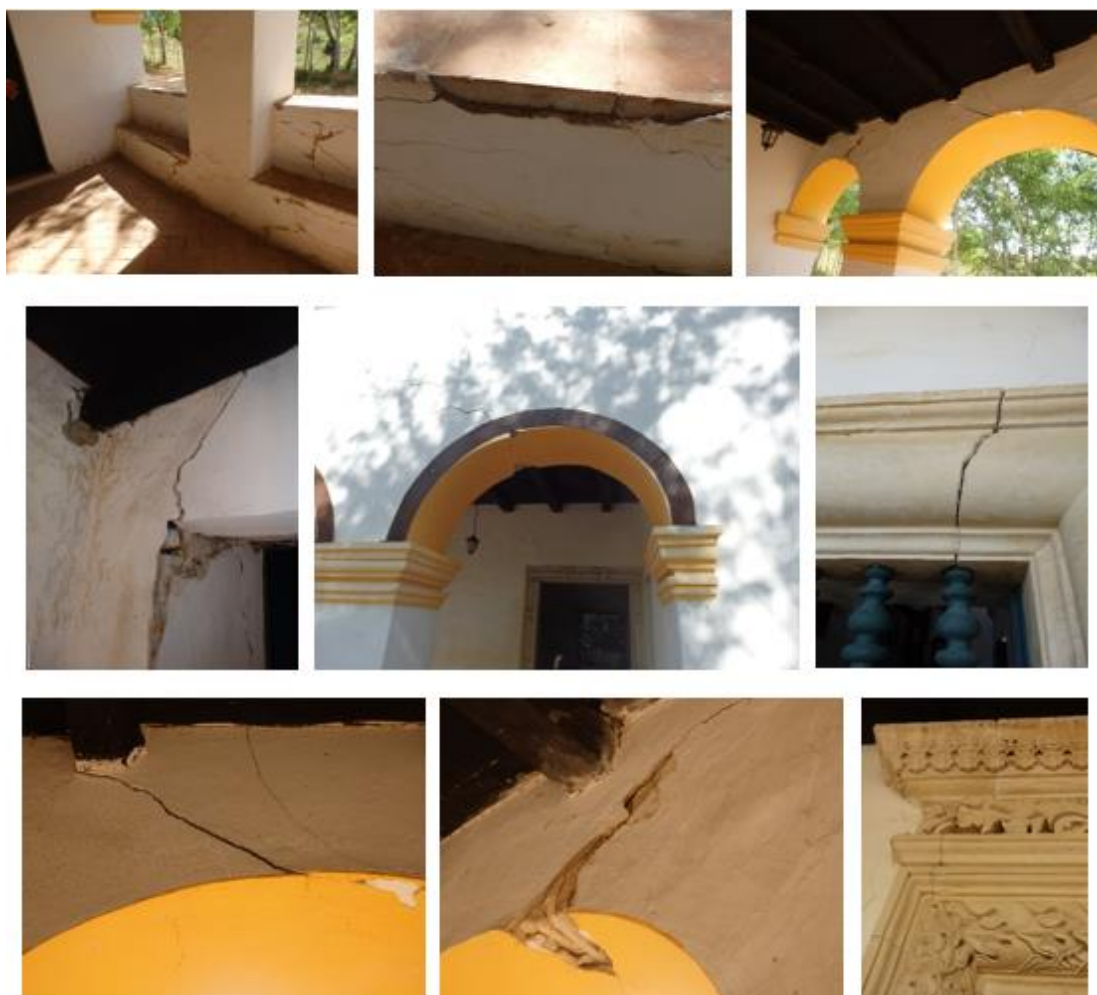
O stress mecânico é, em conjunto com a umidade e ataque por sais solúveis, a patologia que mais se apresenta na Igreja da Comandaroba. Foram observadas desagregações, esmagamentos e fendilhações, especialmente no lado oeste da edificação, na região das arcadas do avarandamento e parte interior da sacristia. Esta anomalia é preocupante, pois, além de afetar a questão da segurança e conservação do bem imóvel patrimonial, inviabiliza, ou ao menos torna difícil, ações variadas nas possíveis intervenções e metodologias de restauração que venham a ser necessárias, como a exemplo, de extração de amostras executadas de forma destrutiva (Pinho, 2008, p. 193). Duas hipóteses podem ser lançadas em relação a este problema e que, de certa forma, são relacionáveis entre si frente às observações realizadas: 1) Ocorrência de movimentação do terreno e respectivo abalo estrutural (acomodações) devido ao fluxo de automóveis/caminhões na estrada vicinal lateral oeste; 2) Ataque de umidade e sais provocando as anomalias mecânicas nas paredes.

Na parede da fachada lateral oeste (externa e interna), as desagregações são o indício de que está existindo uma ação de alternância de expansões e contrações sucessivas, junto também ao efeito

do vento predominante sudoeste, sendo que as pedras calcárias nas janelas e portada principal sofrem muito com essas ações; essas desagregações na Igreja da Comandaroba se dão ao nível das rés do chão devido, normalmente, à umidade do terreno que ascende por capilaridade. O esmagamento ocorre geralmente em “zonas localizadas”, ou seja, locais de cargas concentradas em excesso, na Comandaroba, os pontos mais atacados por esmagamento são os arcos do avarandamento da parede oeste, onde, inclusive, foi realizada uma “estabilização” com uma peça metálica curva (ferro). Esta ocorrência é um dos pontos que requer aprofundamento de estudos. A fendilhação (fissuras/trincas/rachaduras) ocorre tanto nas paredes como em cantos de portas e janelas, onde cargas elevadas de tensão atuam com mais intensidade, como no caso da porta de passagem da parede interna da sacristia do lado oeste, no centro dos arcos e em muitas vergas em pedra calcária das janelas da Igreja, especialmente nas janelas laterais à portada principal (Figura 11).

**Figura 11:** (acima - da esquerda para a direita) – Desagregações, esmagamento e fendilhações nos bancos e arcos do avarandamento da parede oeste. (centro - da esquerda para a direita) – Esmagamento e fendilhações na porta da sacristia; em um dos arcos do avarandamento com estabilização, ambos na parede oeste; fendilhação na pedra calcária da janela ao lado da portada principal. (abaixo - da esquerda para a direita) – Fendilhações com desagregação e esmagamento no centro dos arcos do avarandamento da parede oeste; fendilhação na portada principal em pedra calcária. Fonte: Grupo de pesquisa PIBITI, nov. 2022.

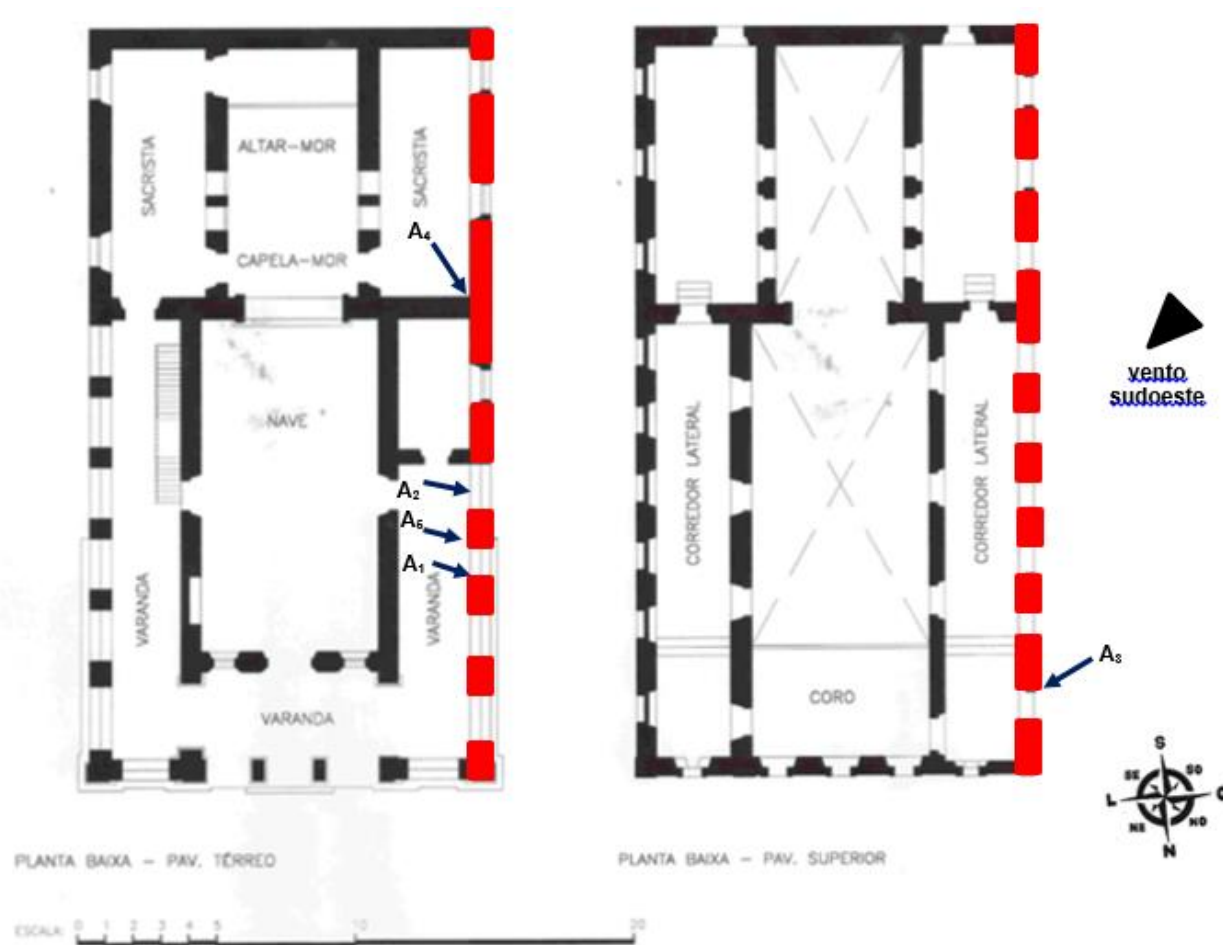
mais intensas no lado oeste; b) maior ataque por umidade e, conseqüentemente, sais, assim como o stress mecânico no lado oeste, ou seja, acúmulo de tensões alterando a estabilidade da edificação (Rodríguez, 2003, p. 17); c) incidência predominante do vento, vindo do sudoeste, ocasionando aumento de causas patológicas e; d) princípio da mínima intervenção e da eficácia (Figura 12).

**Figura 12:** Plantas baixas do pavimento térreo e superior da Igreja da Comandaroba com a determinação do local e recolha das amostras **A<sub>1</sub>**, **A<sub>2</sub>**, **A<sub>3</sub>**, **A<sub>4</sub>** e **A<sub>5</sub>** na fachada oeste (em vermelho nas plantas baixas). Fonte: Inventário Nacional de Bens Móveis Integrados – IPHAN, 2001, p. 03-04 – alterações Grupo de pesquisa PIBITI, mar. 2023.

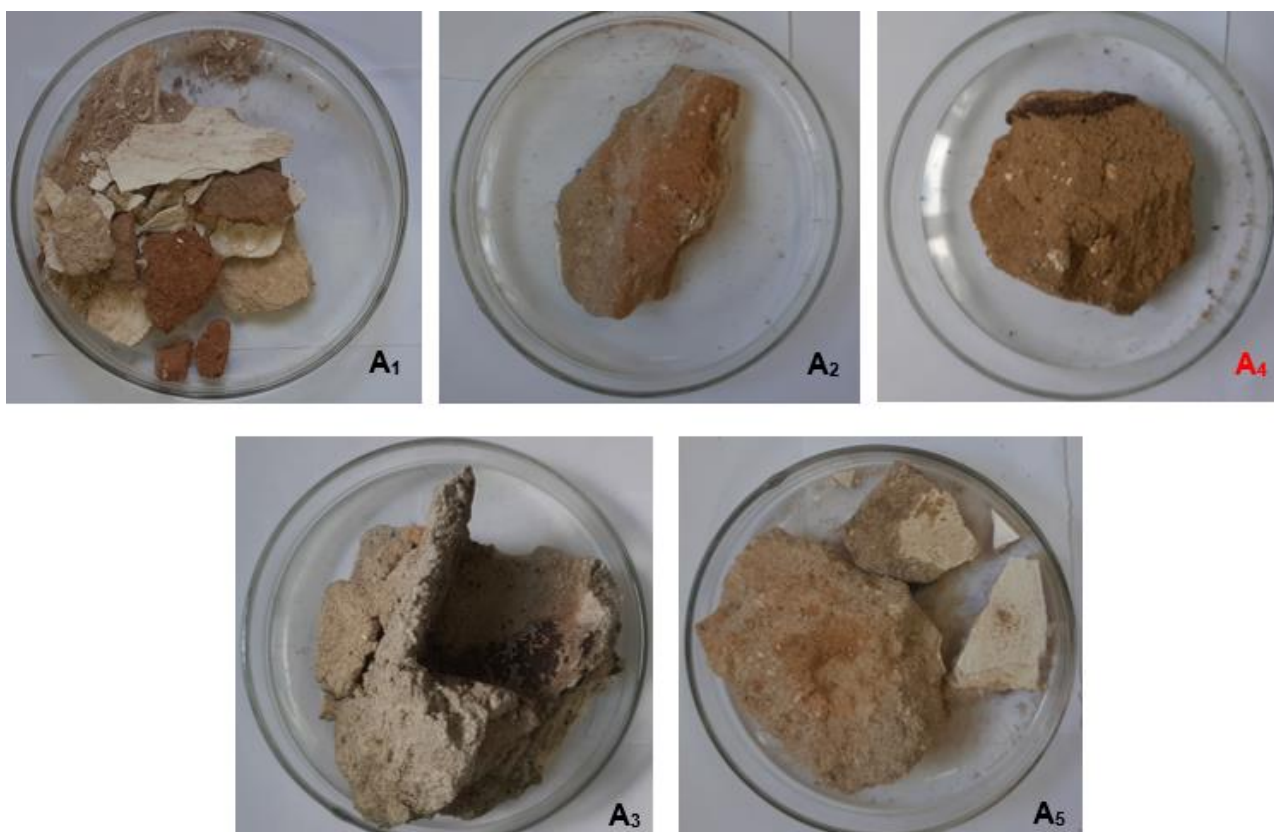
A amostra **A<sub>1</sub>**, recolhida da parte inferior do banco da varanda oeste (arcada 3), ao ser analisada visualmente, demonstra uma constituição formada por nódulos de cal, argila vermelha em grande quantidade, areia fina e média – areia sub-rolada (avaliação por lupa joalheiro 10 x 21 mm); não apresentou carvão e fibras vegetais, consistência média e íntegra, mas em pedaços, sem ataques biológicos ou sujidades, pouco material mineralógico, caracteriza-se como reboco com uma cor avermelhada escura, aferição com o paquímetro digital de 49,78 x 36,39 e espessura de 13,70 mm. A amostra **A<sub>2</sub>**, recolhida da parte inferior do banco da varanda oeste (arcada 4), caracteriza-se por nódulos de cal expressivos, homogêneos, argila vermelha escura em grande proporção, apresenta fibras vegetais, não tem sujidades, arenoso fino e médio, sua composição muito semelhante ao da amostra **A<sub>1</sub>**, aferição de 78,69 x 45,85 e espessura de 20,43 mm. A amostra **A<sub>3</sub>** se descolou da verga superior da janela da galeria, acima da arcada 1, e se caracteriza pela presença de cimento, pouco ou nenhum cal e se existir está pulverizada, não possui argila, rica em areia média sub-rolada, pequenos grãos de minerais, líquens, fungos e bactérias, insetos, cor acinzentada clara, aferição 83,95 x 78,64 e espessura de 47,70 mm, alta consistência, muito dura, provável argamassa de restituição a base de cimento (nova). A amostra **A<sub>4</sub>** é a que demonstra, visualmente, poder ser a mais “original” da edificação, recolhida da parede interna da parte superior da porta da sacristia, do lado oeste, muito úmida, demonstra uma coloração avermelhada escura (argila salão) com nódulos de cal ( $\text{CaCO}_3$ ) e pouca areia, não há resquícios de cimentícios, apresenta uma colonização de cupins-mancha escura (ataque biológico), aferição do tamanho 57,21 x 57,21 com espessura de 28,38 mm. A amostra **A<sub>5</sub>** foi recolhida da bancada da arcada 3, como a amostra **A<sub>1</sub>**, e é constituída por um reboco de complementação com poucos nódulos de cal (calcita), com desequilíbrio na proporção do traço, não tem argila, ataques biológicos, cor acinzentada esbranquiçada, não tem carvão e não tem sujidades, aferição do tamanho pelo paquímetro digital 69,86 x 48,87 com espessura de 25,22 mm, possui semelhança com a amostra **A<sub>3</sub>**.

apresentam grande possibilidade de se tratar de uma argamassa “original” da edificação, assim como, a região da recolha, por ser um local de difícil acesso, corrobora para este entendimento de uma argamassa “antiga”. As amostras **A<sub>3</sub>** e **A<sub>5</sub>** não apresentam possibilidades de representatividade de argamassas “antigas”, uma vez que possuem cimento na sua composição e pouca argila vermelha (Figura 15).

**Figura 15:** (acima – da esquerda para direita) – Amostras **A<sub>1</sub>**, **A<sub>2</sub>** e **A<sub>4</sub>**, esta última apesar de semelhanças com as anteriores é a que possui mais possibilidades de representar a argamassa “antiga” da Igreja da Comandaroba. (abaixo – da esquerda para a direita) – Amostras **A<sub>3</sub>** e **A<sub>5</sub>** presença de cimento – argamassa de complementação moderna. Fonte: Grupo de pesquisa PIBITI, jun. 2023.

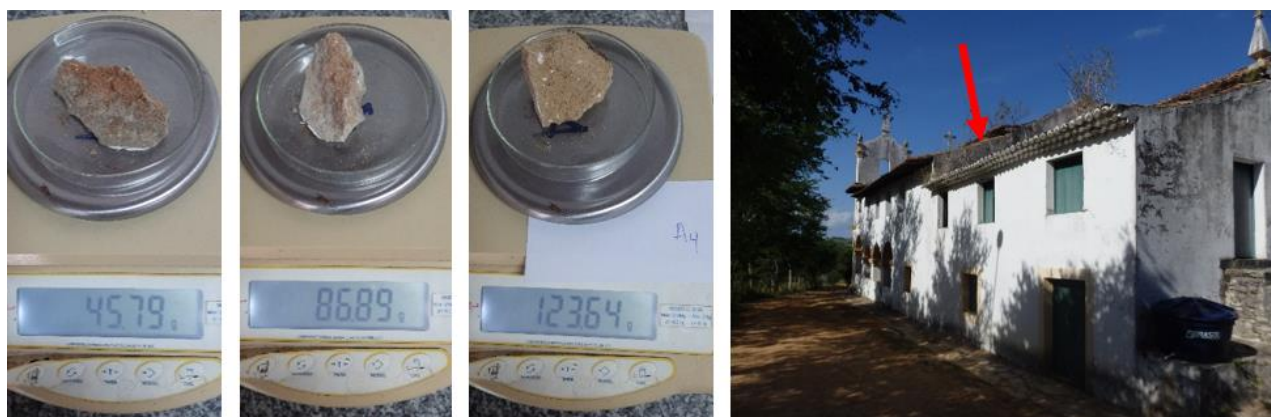
Na Igreja da Comandaroba ficou comprovado, a partir dos ensaios, que a maior incidência de ataque da umidade está na parede interna da sacristia, ponto exatamente abaixo da junção do telhado da capela-mor com a nave principal (cruzamento do telhado da capela-mor com o oitão da nave principal). Neste local ocorrem infiltrações a partir de precipitações, portanto, recomenda-se trabalho de inspeção, recuperação e impermeabilização do telhado. Nas umidades das arcadas e paredes das sacristias, que se dão por capilaridades no próprio material poroso (higroscopicidade), recomendam-se estudos de aditivização da argamassa representativa, a partir da amostra **A<sub>4</sub>** com pó de telhas ou pó de tijolos (*concciopesto* e *mantopesto*), uma vez que o conhecimento do saber antigo pode ajudar na redução do ataque por umidade e não interferir no diálogo entre o novo e o antigo, além, é claro, da maior eficácia entre o custo benefício e o meio ambiente (Figura 16).

**Figura 16:** (as duas à esquerda) – Amostras **A<sub>2</sub>** PU e PS + placa de petri. (centro) - Amostra **A<sub>4</sub>** PS + placa de petri. (direita) – Junção entre o telhado da sacristia e capela-mor com o oitão da nave principal (alto índice de infiltrações). Fonte: Grupo de pesquisa PIBITI, jun. 2023.

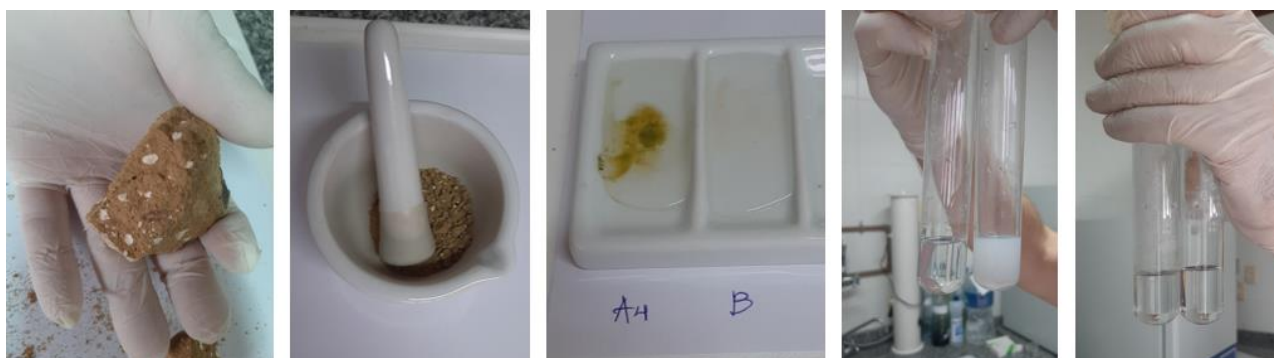
amostra **A<sub>4</sub>**, foi de alta concentração. Para a determinação da presença de Sulfato ( $\text{Na}_2\text{SO}_4$ ), o mesmo filtrado é colocado em tubos de ensaio (um com o filtrado e outro em branco com água deionizada), adiciona-se de três a cinco gotas de ácido clorídrico (HCl P.A) e três a cinco gotas de cloreto de bário (5%  $\text{BaCl}_2$ ), o aparecimento de turvação indica a presença de Sulfato que, no caso, foi de inexistência deste sal (Figura 17). Frente aos resultados obtidos, recomenda-se a estanqueidade da umidade que está atacando a região da amostra **A<sub>4</sub>**, assim como estudos relacionados a aditivos usados pelos antigos no saber fazer construtivo (Lengen, 2009, p. 204), como o carvão e o melaço de cana de açúcar (requerem estudos mais aprofundados).

**Figura 17:** (da esquerda para direita) – Amostra **A<sub>4</sub>** após ser fracionada em dois pedaços mostrando as características de uma argamassa antiga (rica em nódulos de cal e em argila vermelha). Amostra **A<sub>4</sub>** sendo destorroada. Resultado ataque por Nitrato na amostra **A<sub>4</sub>** (alta concentração). Resultado do ataque por Cloreto na amostra **A<sub>4</sub>** (alta concentração). Resultado do ataque por Sulfato na amostra **A<sub>4</sub>** (inexistência). Fonte: Grupo de pesquisa PIBITI, jul. 2023.

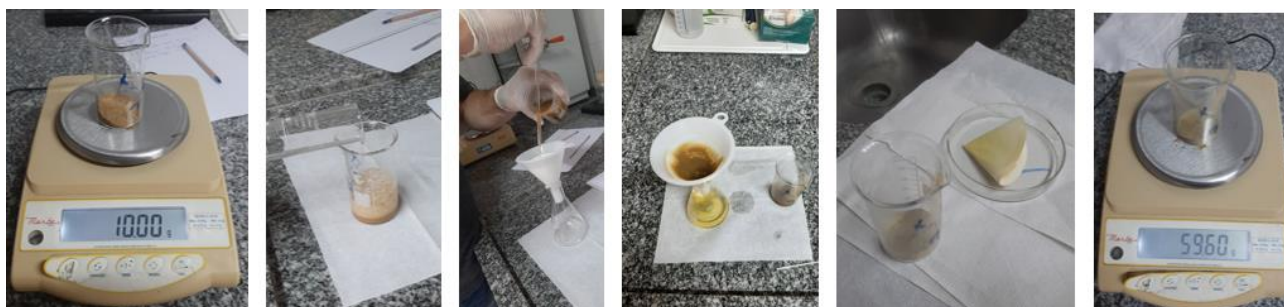
de 1,0:0,5:6,0; ou seja, uma (1) parte de cal para meia (0,5) parte de argila para seis (6) partes de areia (Tabela 1), o que resultou na confirmação, frente às referências citadas e observações visuais realizadas no decorrer desta investigação, que a amostra **A<sub>4</sub>** possui características muito semelhantes aos traços usados em argamassas “antigas” em Sergipe e no período colonial brasileiro, sendo a mais indicada para a restituição/complementação do reboco na restauração e conservação da Igreja de Nossa Senhora da Comandaroba.

**Figura 18:** (da esquerda para direita) – Pesagem da Amostra **A<sub>4</sub>** após ser destorroada para ensaio do traço. Ataque com ácido clorídrico para separação dos grossos dos finos (digestão). Filtragem da Amostra **A<sub>4</sub>** após ataque ácido. Resultado da separação dos grossos dos finos da amostra **A<sub>4</sub>**. Grossos (béquer) e finos (papel de filtro) após secagem na estufa por 24 horas da amostra **A<sub>4</sub>**. Resultado da pesagem dos grossos da amostra **A<sub>4</sub>**. Fonte: Grupo de pesquisa PIBITI, jul. 2023.

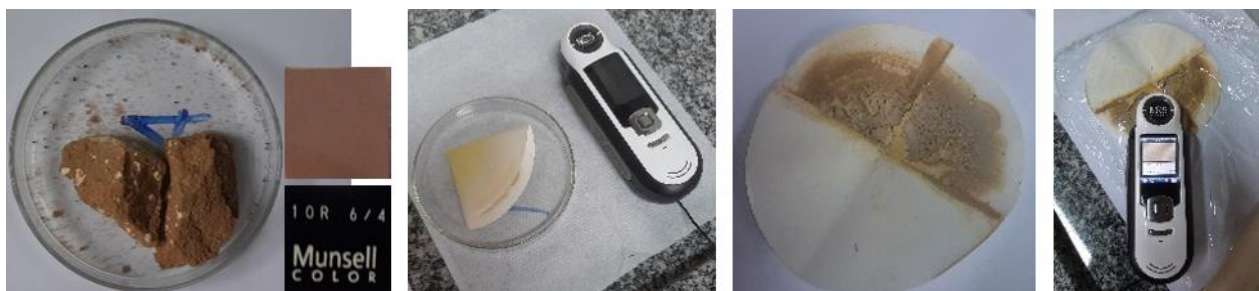
A cor “avermelhada escura” identificada na amostra **A<sub>4</sub>** estabelece, complementarmente a todos os ensaios realizados, a indicação de que a argamassa presente nesta amostra é a de caracterização mais próxima das argamassas antigas da Igreja de Nossa Senhora da Conceição da Comandaroba (Figura 20). Importante ressaltar que os sistemas NCS e MUNSELL são sistemas diferentes de avaliação da cor, mas podem servir ao aprendizado da observação e sua aplicação.

**Figura 20:** (da esquerda para a direita) – Torrões da amostra **A<sub>4</sub>** analisados pelo processo MUNSELL obtendo a cor **10R 6/4**. Papel de filtro com os finos (argila e ou silte) e colorímetro digital RM200 NCS (Natural Color System). Papel de filtro com resíduo dos finos, amostra **A<sub>4</sub>**. Aferição da cor dos finos pelo processo NCS identificando a cor dos finos como **S4010-Y10R**. Fonte: Grupo de pesquisa PIBITI, jul. 2023.
