ANÁLISE DO ÍNDICE DE INUNDAÇÃO E MAPEAMENTO ESTRATÉGICO DE ÁREAS DE RISCO NA SUB-BACIA DO RIACHO DOS MOCÓS, CARUARU/PE

Workshop Internacional
SUSTENTARE & WIPIS 2024
 Sustentabilidade, Indicadores e Gestão de Recursos Hídricos

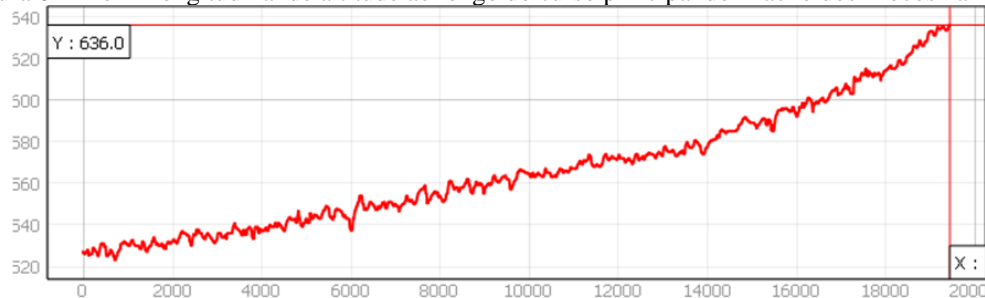
Figura 04 - Perfil longitudinal de altitude ao longo do curso principal do Riacho dos Mocós na Bacia

A rede hidrográfica da Bacia dos Mocós conta com 20 nascentes e 40,318 km de cursos d'água, tendo como principal curso o Riacho dos Mocós, que se estende por 19,43 km e deságua no Rio Ipojuca. Iniciando a 644,98 metros de altitude e descendo até 514,02 metros na foz, o perfil longitudinal do riacho, gerado no QGIS (Figura 04), revela importantes variações de inclinação, que influenciam a velocidade de escoamento, com áreas de potencial erosivo e de deposição de sedimentos ao longo do curso.
