## DESAFIOS DA PRESERVAÇÃO: UMA ANÁLISE CRÍTICA DO ATUAL ESTADO DE CONSERVAÇÃO DA ANTIGA CASA DE CÂMARA E CADEIA DA VILLA DE ARRONCHES EM FORTALEZA/CE

EIXO TEMÁTICO: **REGIMES DE VERACIDADE E HISTORICIDADE**

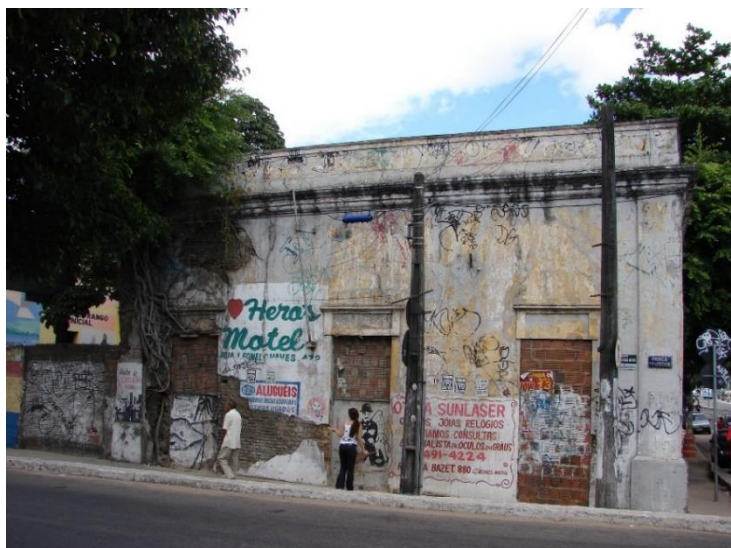
Atualmente o estado de conservação da Casa de Câmara e Cadeia da Villa de Arronches encontra-se em um agravante estado de degradação, onde evidenciam uma série de problemas estruturais que comprometem toda sua integridade. De acordo com a análise fotográfica de 2007 (figura 01), o edifício já vinha sofrendo com as intempéries do tempo e a invasão de árvores enraizadas em seu entorno. Essa condição não apenas representa um risco iminente de danos estruturais adicionais, mas também evidencia a negligência prolongada em relação à manutenção e conservação adequada. Além disso, a lista de outras manifestações, como pichações, descolamento de reboco e fissuras, revela uma deterioração generalizada que compromete não apenas a estética do edifício, mas também toda a sua estrutura.

**Figura 01.** Fachada da Casa de Câmara e Cadeia da Villa de Arronches, Parangaba, 2007. Fonte: SECULTFOR, Instrução de Tombamento.

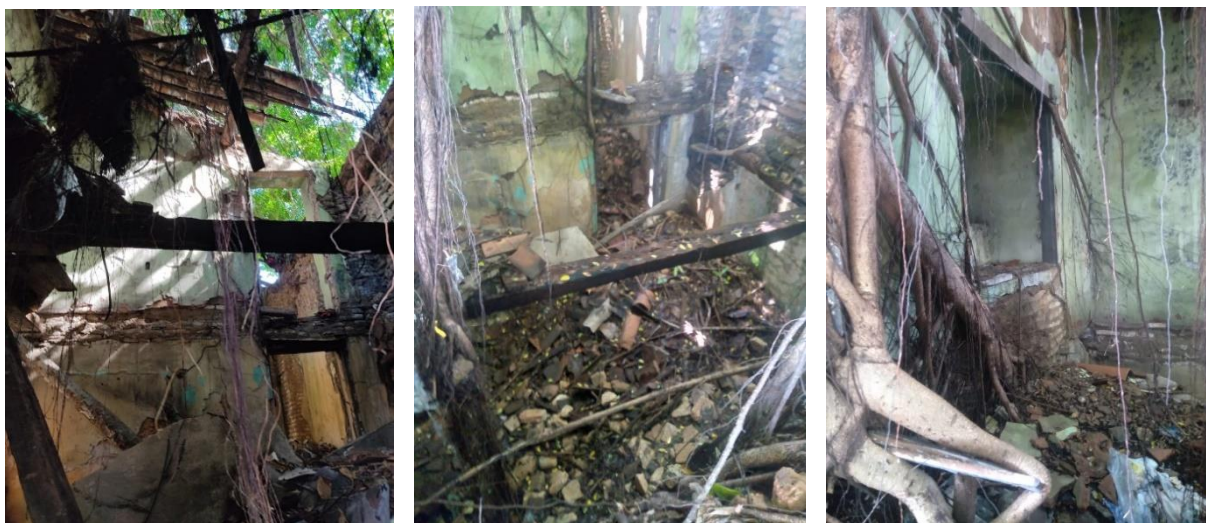
Partindo para atualidade, o estado da Casa de Câmara e Cadeia da Villa de Arronches, apresenta um registro alarmante, mostrando seu estado de degradação no decorrer dos anos. Em 2020 (figura 02), após uma forte chuva, sua cobertura veio a ceder, tornando um local inacessível, pondo riscos a toda a estrutura. Desta forma, a principal característica que salta ao analisar o levantamento fotográfico de 2020 até os dias atuais, é a ausência da cobertura do edifício, o avanço das patologias naturais, o acúmulo de lixo no seu interior e o impacto visual degradante que é visto ao passar pelo local. O dano substancial na cobertura (figura 03) é evidente não apenas pela sua falta, mas também pela presença de partes do telhado caído sobre o térreo, tornando-se uma ameaça imediata a integridade (figura 04), como vigas, pilares, piso e toda sua estrutura a ação do tempo, incluindo chuva, sol, vento, mofo e demais invasores naturais que venham a causar danos, comprometendo sua estabilidade e aumentando o risco de colapso.

**Figura 02, 03 e 04.** Imagens internas da Casa de Câmara e Cadeia da Villa de Arronches, 2020 e 2023. Fonte: SECULTFOR, Instrução de Tombamento.

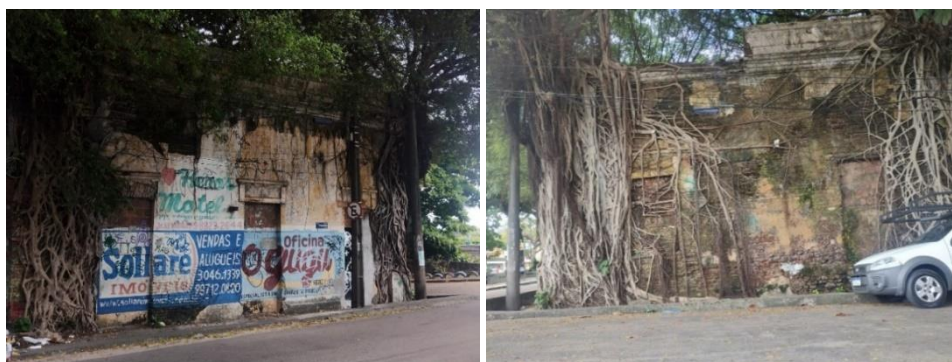
Em uma visita in loco em maio de 2024, é visto que o edifício está em iminente perigo de desaparecer, a fachada (figura 05) para a Avenida Osório de Paiva, que deveria representar uma importância a cidade, mostrava-se uma ruína, totalmente comprometida pela falta implacável de manutenção. As fotografias tomadas na visita, revelam uma já desconhecida lateral (figura 06) tomada pelas raízes, tornando o edifício totalmente arruinado. Visto esse cenário de terror, é evidente que o edifício, ao longo dos anos, tem sido negligenciado, resultando na perda irreparável de muitos de seus elementos originais. Paredes que um dia testemunharam a história da comunidade estão agora em ruínas, portas que um dia foram testemunhas de acessos, agora bloqueadas com tijolos, e o telhado que um dia abrigou justiça agora é um símbolo de abandono.

**Figura 05 e 06.** Fachada da Rua General Osório de Paiva, Lateral da Casa de Câmara e Cadeia da Villa de Arronches, 2024. Fonte: autoral.
