## Impacto da temperatura da água da depenadeira na qualidade do peito de frango

**Resumo:** A depenagem nos peitos de frango tem grande influência sobre o produto final que chegará aos consumidores, como também a porcentagem de água que o mesmo será capaz de absorver e a perda econômica que acarreta quando a temperatura da água está elevada. Essa prática tem grande influência na aparência e aceitação do produto por parte dos clientes. Este estudo teve como objetivo abordar os impactos econômicos que as elevadas temperaturas das depenadeiras juntamente com a velocidade da linha acarretam no peito de frango, o qual tem uma redução em sua capacidade de absorção de água, necessitando assim, de mais unidades do produto para preencher o pacote que será expedido aos clientes, diferente de um peito normal. Experimentos foram realizados onde o peito foi exposto a diferentes temperaturas das depenadeiras e velocidades variadas da linha. Quanto maior o tempo de exposição do peito na depenadeira devido a uma diminuição da linha maiores quantidades de peitos eram observados com a presença de listras de cozimento, além da temperatura elevada da água que resultava no mesmo. Após a diminuição da

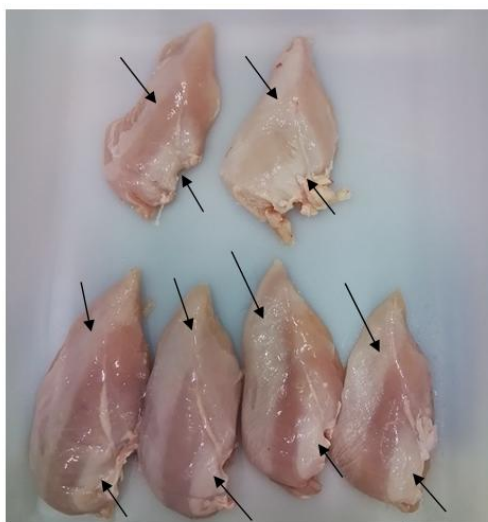
Durante o processo, foram identificados um alto número de carcaças apresentando listras de cozimento no produto peito sem pele e sem osso, observadas na sala de cortes (figura 1).

Figura 1 - Peito de frango sem pele e sem osso apresentando listras de cozimento (indicado pelas setas pretas) ocasionada pela alta temperatura da água durante o processo de depenagem uma planta frigorífica.

Com intuito de descobrir o ponto ofensivo que ocasionava tais listras, realizou-se um monitoramento nas depenadeiras e tanque de escaldagem, onde foram retiradas algumas aves aleatoriamente da nórea, rasgada a pele do peito e feita uma observação visual do padrão de cozimento que o mesmo apresentava, ficando evidente que o problema ocorria devido a água com temperatura elevada que era utilizada para fazer a remoção de penas e cutícula da canela das aves pela depenadeira, escorrendo até o peito, logo que se o problema fosse no tanque de escalda o peito estaria esbranquiçado por completo.

Após a coleta desses dados foram analisadas qual eram as falhas apresentadas no processo e possíveis medidas que pudessem amenizar tal impacto, como substituir a tubulação perfurada a qual aspergia água nas canelas, por bicos que concentrassem melhor a água no devido lugar que precisava ser aspergida como também diminuir a temperatura dessas depenadeiras.

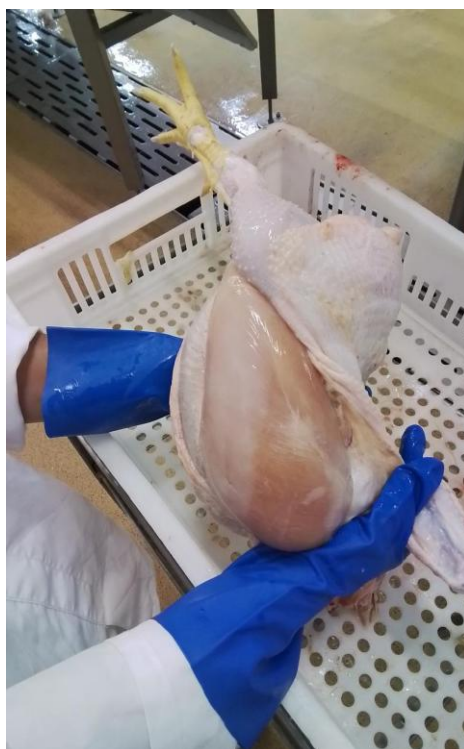
Figura 2 - Frango retirado da nórea após passagem pelo tanque de escaldagem e depenadeiras, apresentando não conformidade de listra de cozimento no peito (indicado pela seta preta).

Conforme a velocidade da linha diminuía e o peito permanecia mais tempo exposto recebendo a água escorrida da canela pelo processo de depenagem, maiores foram os números de peitos afetados, influenciado também quanto a temperatura da água.
