## RECONSTITUIÇÃO GRÁFICA DA CRONOLOGIA CONSTRUTIVA DE UMA HABITAÇÃO TRADICIONAL EM MADEIRA

Este artigo é parte da investigação de um exemplar da arquitetura tradicional residencial de Curitiba, construída em 1936. A Casa Marti-Holderegger possui estrutura principal em madeira serrada e travamento feito com o sistema de tábuas e mata-juntas de vedação. O objetivo foi reconstituir graficamente a sequência construtiva da obra, como teria ocorrido em 1936. A reconstituição gráfica de edificações tradicionais é relevante para estimular o estudo e a recuperação de técnicas construtivas tradicionais, além de habilitar e registrar os processos de restauro e conservação dessas edificações. O objetivo foi alcançado através do levantamento de documentação complementares, da observação analítica dos elementos construtivos, do escaneamento a laser da casa, e da modelagem tridimensional do arcabouço estrutural da casa com ferramentas de Modelagem de Informação da Construção (BIM). Desse modo, o resultado foi uma série de gráficos que ilustram a cronologia construtiva da obra, com registro da dimensão e quantitativo de peças. As conclusões apontam para os próximos passos da investigação sobre a

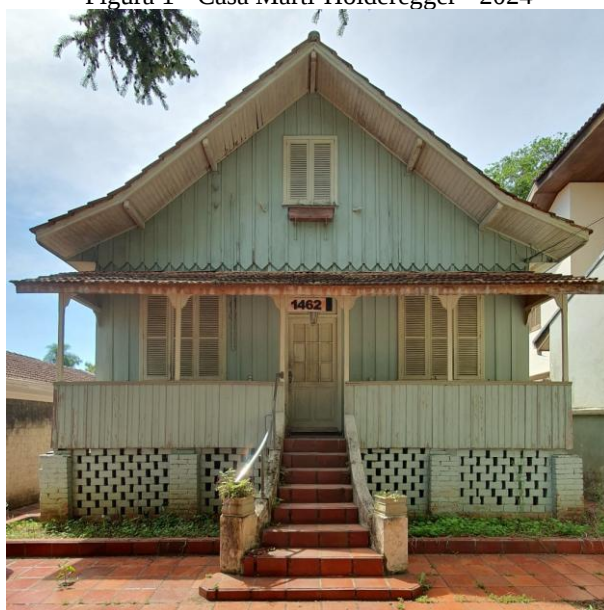
Figura 1 - Casa Marti-Holderegger - 2024

Nesse contexto, o objetivo deste artigo foi a reconstituição gráfica da sequência de montagem de uma residência tradicional em madeira, construída em 1936 em Curitiba: a Casa Marti-Holderegger (Figura 1), objeto de estudo de uma dissertação em desenvolvimento. O artigo inicia com a exposição dos métodos, seguida da apresentação dos documentos complementares e descrição da casa. Em seguida, relata o escaneamento a laser, a modelagem em *software* BIM e expõe os gráficos de confiabilidade do modelo. Por fim, apresenta a reconstituição proposta, estruturada com base na bibliografia do tema, com algumas comparações entre o uso da madeira na estrutura da residência estudada e o estado da arte. A conclusão do artigo, além de apontar para os direcionamentos futuros da pesquisa como um todo, procura identificar algumas particularidades desse tipo de reconstituição gráfica quando a edificação em questão é construída em madeira.

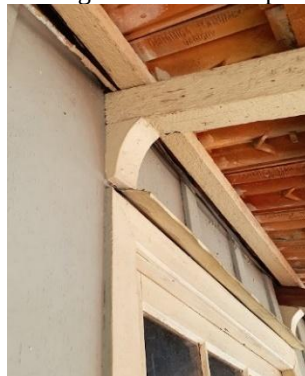
Figura 5 - Fotografia de 2024 - Pingadeira acima da porta, na fachada frontal da casa

A questão da cobertura das varandas é um exemplo relevante para explicar a reconstituição cronológica por diversas fontes e o gráfico de confiabilidade que será exposto na próxima seção. A princípio, foi observada a existência de pingadeiras sobre algumas portas e janelas (Figura 5), levantando suspeitas de que essas coberturas não teriam sido executadas no primeiro momento de construção. Então, uma fotografia de 1947 foi encontrada, na qual a varanda aparece descoberta, com um guarda-corpo aberto, enquanto outra fotografia, de 1951, já exhibe a cobertura da varanda frontal executada (Figura 6). Isso indica a cronologia da cobertura da varanda frontal e, pela escassez de registro e pela semelhança entre as duas, foi considerado que a cobertura da varanda posterior teria sido executada no mesmo momento. Por fim, após encontrar o alvará no Arquivo Público, foi confirmado que no projeto não havia previsão de realização dessas coberturas.

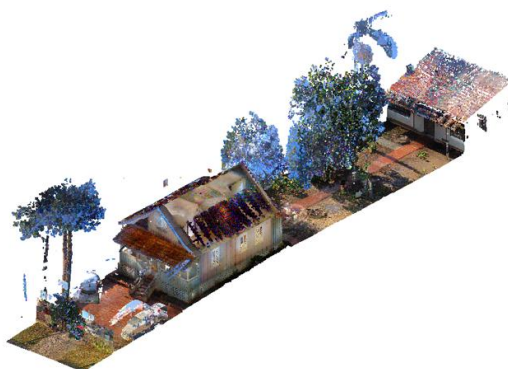
Figura 7 - Nuvem de pontos importada no software BIM

O levantamento a laser foi realizado em uma jornada de trabalho com o equipamento Faro Focus S150, que possui alcance de até 150 m com precisão de até 2 mm, e foram geradas nuvens de pontos em formato rcs, e57 e xyz. A nuvem de pontos no formato rcs foi importada para dentro do *software* BIM (Figura 7) para a modelagem tridimensional.
