# Arquitetura Neocolonial

seminário internacional 2025 / fauusp e prolam

## **A PRESERVAÇÃO DA ARQUITETURA NEOCOLONIAL EM TERESINA – PI NAS ÚLTIMAS DÉCADAS: OS SOBRADOS DA AVENIDA FREI SERAFIM**

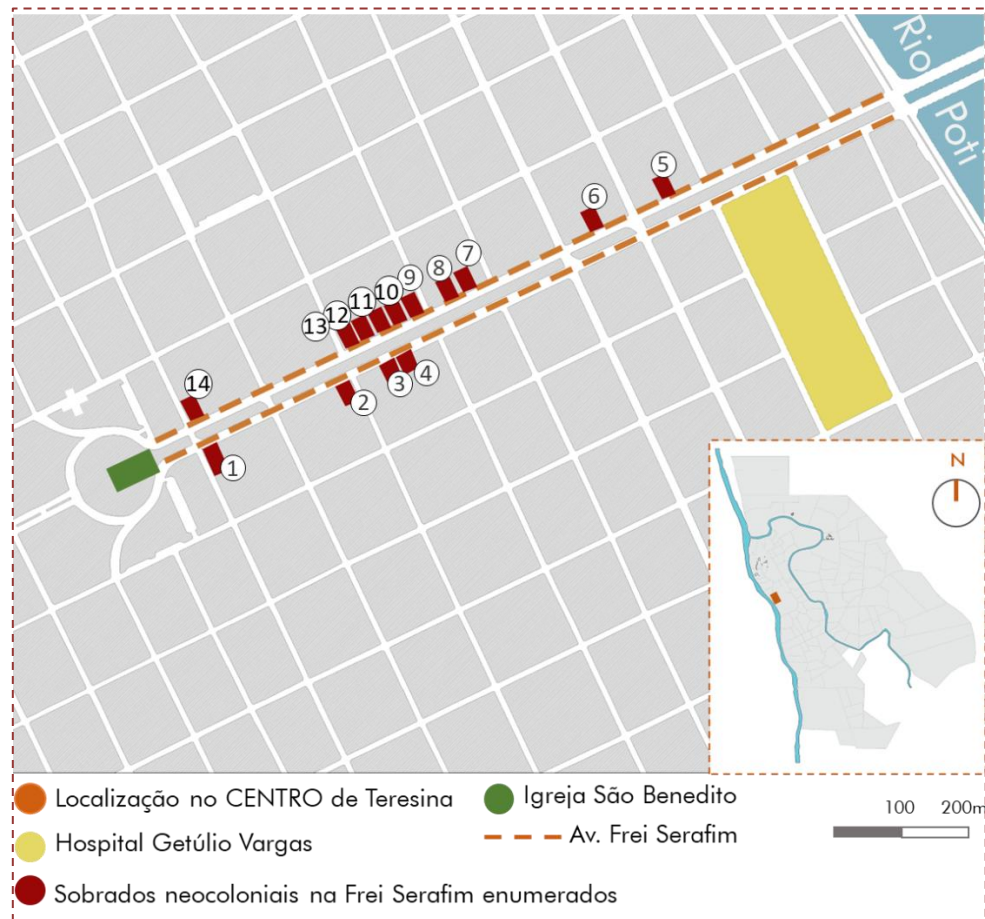
Figura 1: Mapa da Av. Frei Serafim e os sobrados neocoloniais. Fonte: Google Maps (2025) modificado pelas autoras.

A seguir, serão apresentados 14 sobrados construídos na avenida, espacializados no mapa a seguir (Figura 1), evidenciando suas particularidades, assim como as permanências e mutações que resultaram das mudanças de uso. É importante destacar que as avaliações foram realizadas com base na comparação entre o estado atual dos exemplares e sua condição há mais de 25 anos, através de fotografias autorais, de fichas de inventário e imagens do Google street view.

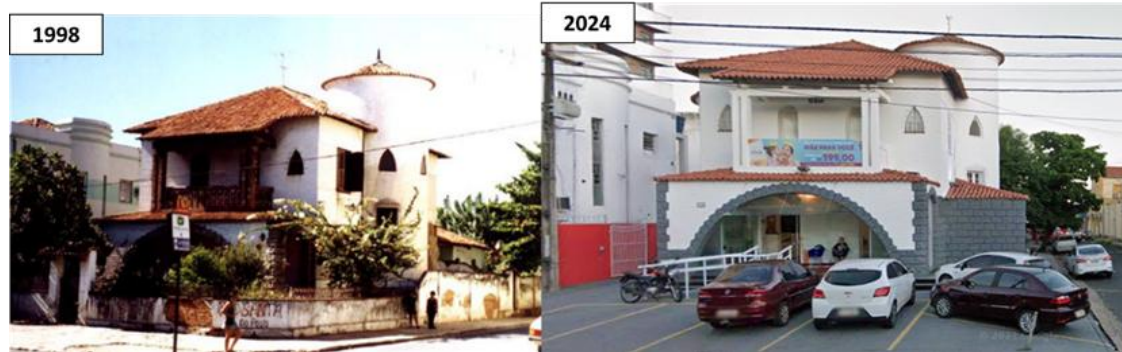
Projetado com fachada marcada por um grande arco pleno no acesso principal e arcos nas aberturas com vergas ogivais e retas, tendo os enquadros em massa e as vedações em venezianas e vidro, enquanto as balaustradas foram produzidas de alvenaria imitando madeira (FMC, 1998). É marcante a presença de torreão de planta circular com telhado cônico, revestimento em reboco grosso e simulacros de pedras nas bases dessa edificação, além de balcão alpendradas no pavimento superior guarnecidos por colunas e telhado movimentado em águas. Atualmente abriga escola de idiomas (**Erro! Fonte de referência não encontrada.**).

Figura 2: Sobrado 1 em meados de 1998 e em 2024. Fonte: FMC (1998) e Google street view (2024).

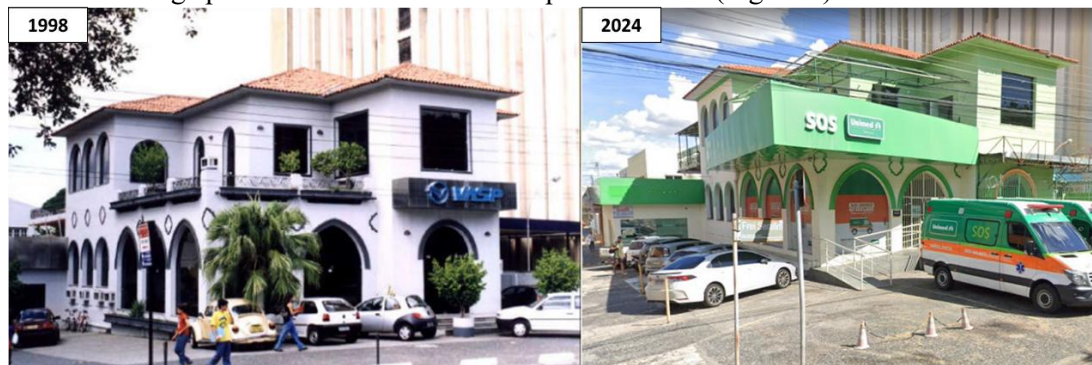
Projetado pelo engenheiro Cícero Ferraz com fachadas marcadas por arcos nas principais aberturas, com vergas ogivais e retas, tendo os enquadros em massa e as vedações em vidro temperado, enquanto as balaustradas foram produzidas em ferro (FMC, 1998). Os conjuntos de arcos são marcantes nas aberturas do térreo, assim com um único telhado em diversas águas. Atualmente abriga posto de ambulâncias de um polo de saúde (Figura 3).

Figura 3: Sobrado 2 em meados de 1998 e em 2024. Fonte: FMC (1998) e Google street view (2024).

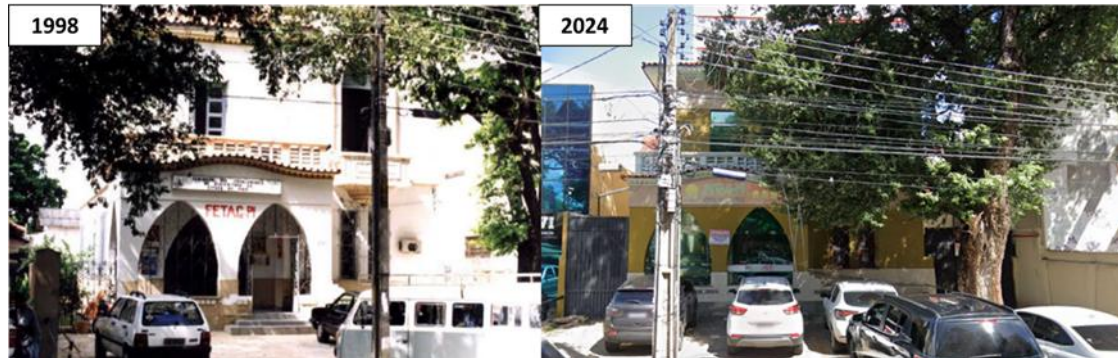
Projetado com fachadas marcadas por arcos nas principais aberturas com vergas ogivais, tendo os enquadros em massa e as vedações em grandes vidraças (FMC, 1998). Atualmente abriga a Federação dos Trabalhadores Rurais Agricultores e Agricultoras Familiares do Estado do Piauí (Figura 4).

Figura 4: Sobrado 3 em meados de 1998 e em 2024. Fonte: FMC (1998) e Google street view (2024).

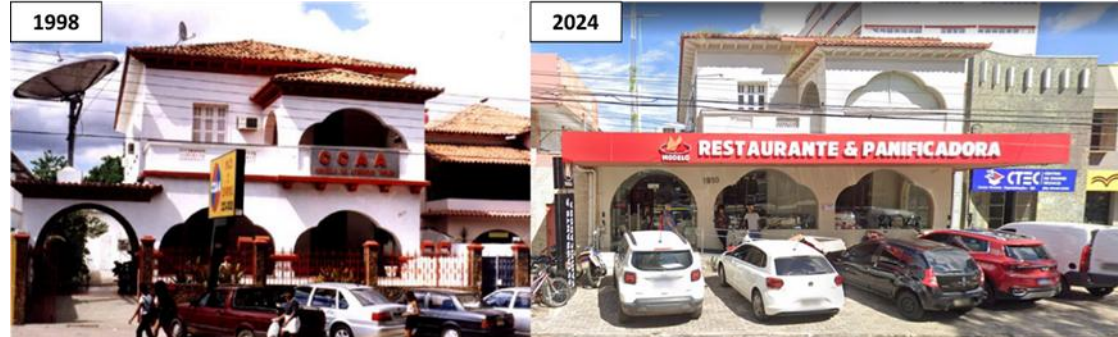
Projetado com fachadas marcadas por arcos plenos nas principais aberturas, assim como arcos em trevo arredondado, tendo as vedações em venezianas e vidro, enquanto as balaustradas foram produzidas em alvenaria (FMC, 1998). Atualmente abriga um restaurante e panificadora (Figura 5).

Figura 5: Sobrado 4 em meados de 1998 e em 2024. Fonte: FMC (1998) e Google street view (2024).

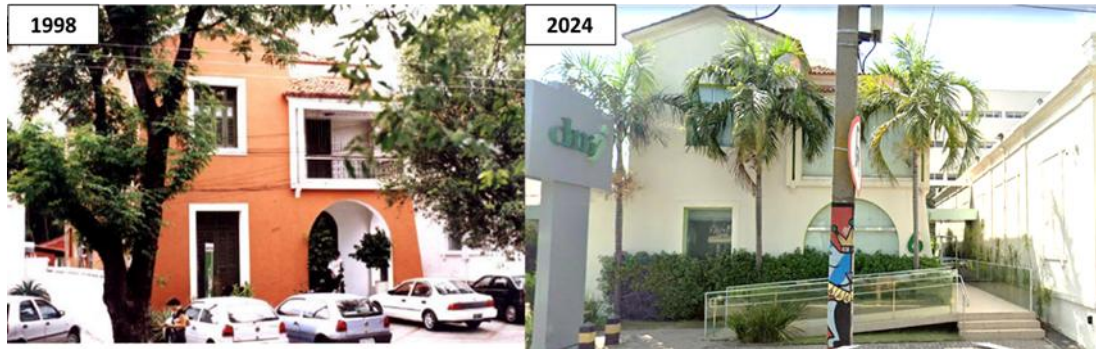
Projetado pelo engenheiro Cícero Ferraz com fachadas marcadas por arcos plenos e vergas retas nas principais aberturas, tendo as vedações em venezianas e vidro, esquadrias emolduradas a partir de enquadros em massa, enquanto as balaustradas foram produzidas em ferro (FMC, 1998). Atualmente abriga uma clínica médica (Figura 6).

Figura 6: Sobrado 5 em meados de 1998 e em 2024. Fonte: FMC (1998) e Google street view (2024).

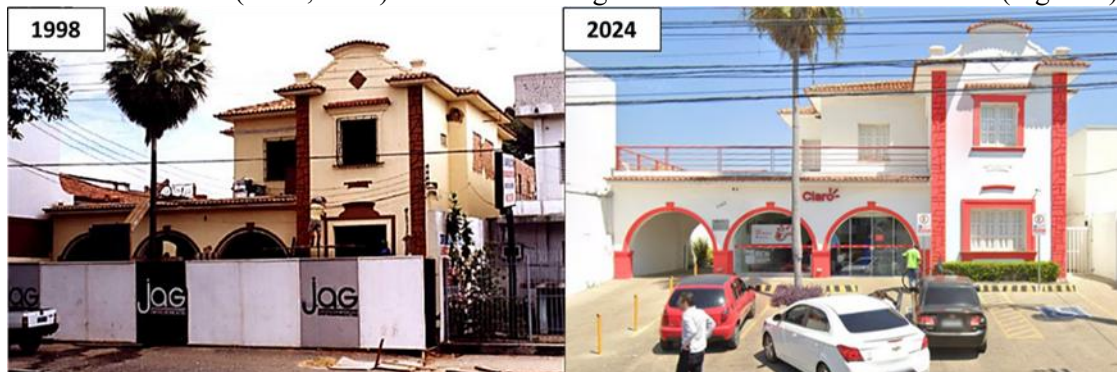
Projetado com fachadas marcadas por arcos plenos e vergas retas nas principais aberturas, esquadrias emolduradas a partir de enquadros em massa, enquanto as balaustradas foram produzidas em ferro (FMC, 1998). Atualmente abriga a sede de uma rede de telefonia (Figura 7).

Figura 7: Sobrado 6 em meados de 1998 e em 2024. Fonte: FMC (1998) e Google street view (2024).

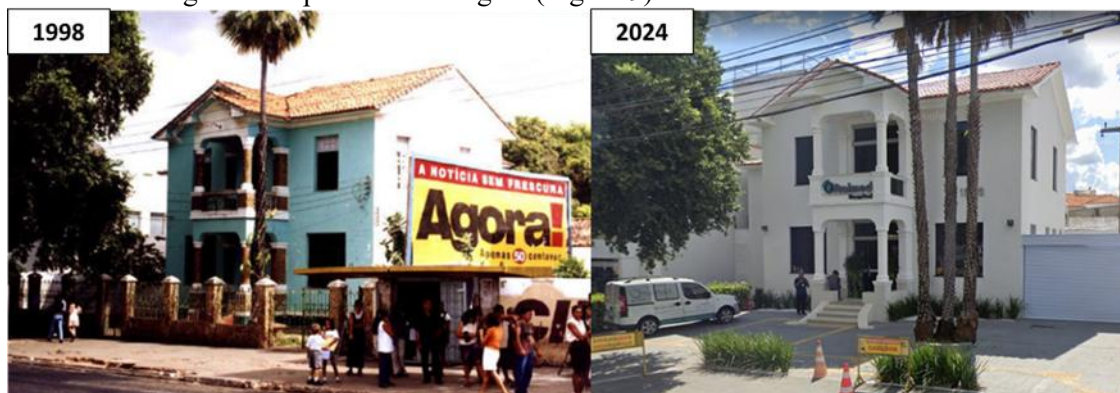
Projetado com fachadas marcadas por vergas retas nas principais aberturas, tendo as vedações em venezianas e vidro, enquanto as balaustradas foram produzidas em ferro (FMC, 1998). Atualmente abriga um hospital oftalmológico (Figura 9).

Figura 9: Sobrado 8 em meados de 1998 e em 2024. Fonte: FMC (1998) e Google street view (2024).

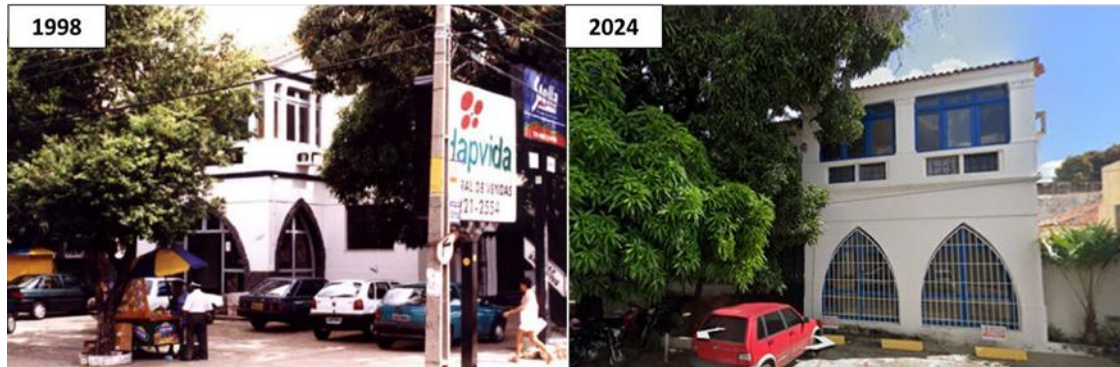
Projetado pelo engenheiro Cícero Ferraz com fachadas marcadas por arcos ogivais e vergas retas nas principais aberturas, tendo as vedações em grandes vidraças, enquanto os guarda-corpos eram entalados de ferro (FMC, 1998). Recentemente abrigou a sede da concessionária de água e esgoto de Teresina (Figura 10).

Figura 10: Sobrado 9 em meados de 1998 e em 2024. Fonte: FMC (1998) e Google street view (2024).

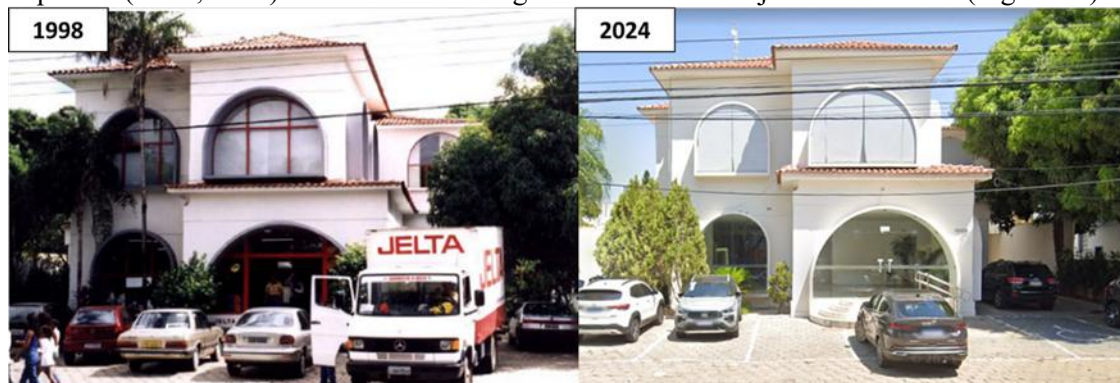
Projetado pelo engenheiro Cícero Ferraz com fachadas marcadas por arco pleno nas principais aberturas, tendo esquadrias emolduradas a partir de enquadros em massa e as vedações em vidro temperado (FMC, 1998). Recentemente abrigou a sede de uma loja de automóveis (Figura 11).

Figura 11: Sobrado 10 em meados de 1998 e em 2024. Fonte: FMC (1998) e Google street view (2024).

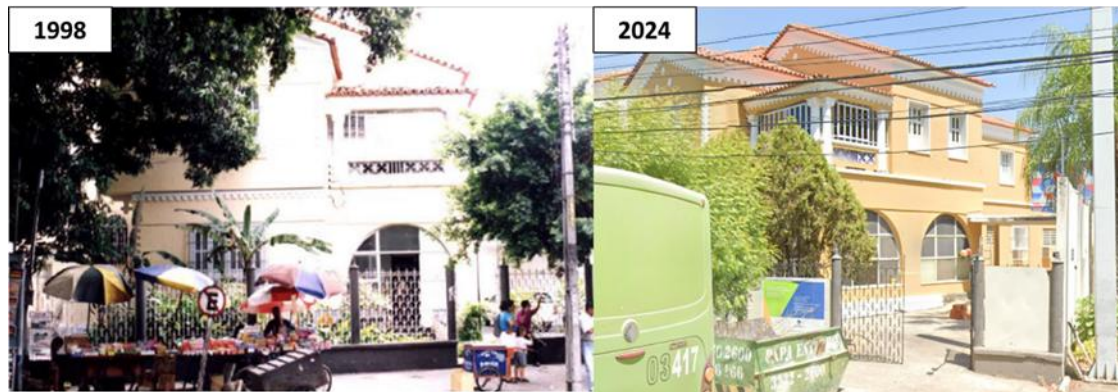
Projetado com fachadas marcadas por arco pleno e verga reta nas principais aberturas, tendo esquadrias com grandes vidraças, enquanto as balaustradas foram produzidas em ferro (FMC, 1998). Diferencia-se fortemente do conjunto em virtude da sua implantação inclinada em relação à Avenida. Atualmente abriga a sede da Empresa de Tecnologia e Informações da Previdência Social – Teresina (Figura 12).

Figura 12: Sobrado 11 em meados de 1998 e em 2024. Fonte: FMC (1998) e Google street view (2024).

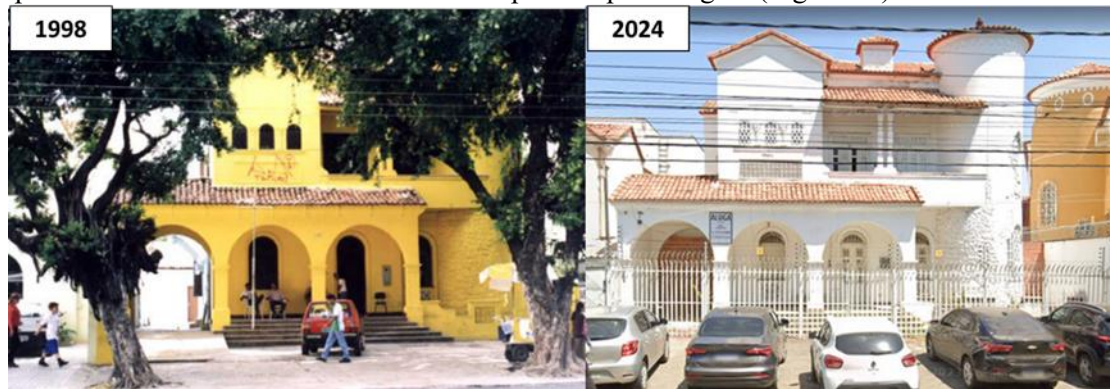
Projetado com fachadas marcadas por arco pleno e verga reta nas principais aberturas, tendo esquadrias almofadadas. (FMC, 1998). Tem a sua fachada fortemente marcada pela presença de torreão circular com telhado cônico e é marcante a presença de um painel de azulejos na parte superior da sua fachada. Atualmente está disponível para aluguel (Figura 13).

Figura 13: Sobrado 12 em meados de 1998 e em 2024. Fonte: FMC (1998) e Google street view (2024).

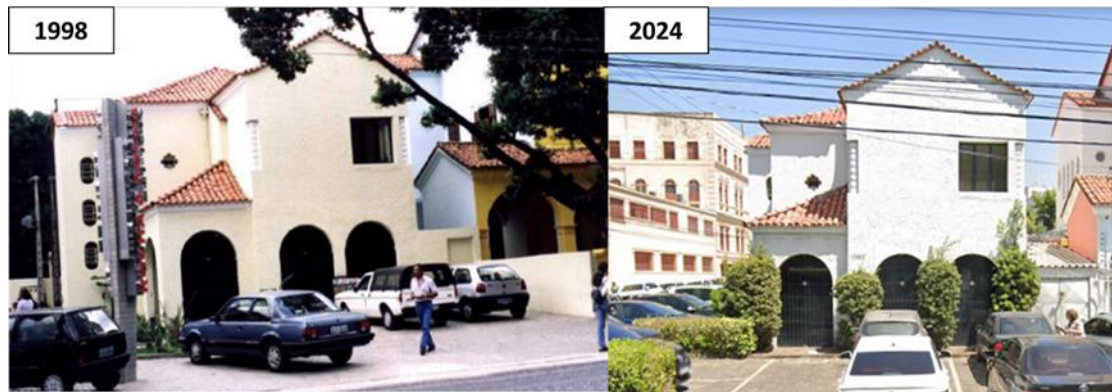
Projetado com fachadas marcadas por arco pleno e verga reta nas principais aberturas, tendo esquadrias vedadas com vidro temperado. (FMC, 1998). Atualmente abriga salas comerciais de uma funerária (Figura 14).

Figura 14: Sobrado 13 em meados de 1998 e em 2024. Fonte: FMC (1998) e Google street view (2024).

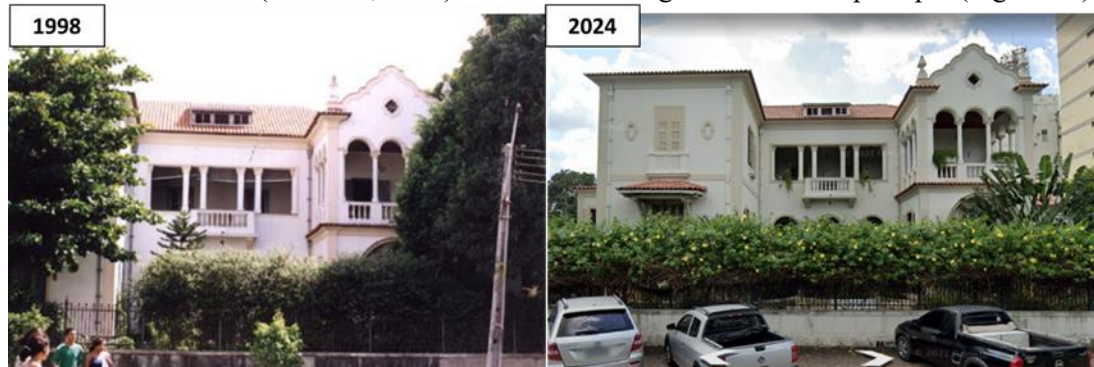
Projetado com fachadas marcadas por arcos nas principais aberturas, com vergas ogivais e retas, tendo os enquadros em massa e as vedações em venezianas e vidro, enquanto as balaustradas foram produzidas em madeira torneada (FMC, 1998). Projetado por um arquiteto vindo da Áustria, foi construído em 1925. Suas ujas peças de bronze dos gradis, as ferragens dos portões e das sacadas foram fundidas no Rio de Janeiro, a cerâmica do piso vinda da Europa, a madeira do assoalho vinda do Pará (MATOS, 2011). Atualmente abriga a residência episcopal (Figura 15).

Figura 15: Sobrado 14 em meados de 1998 e em 2024. Fonte: FMC (1998) e Google street view (2024).

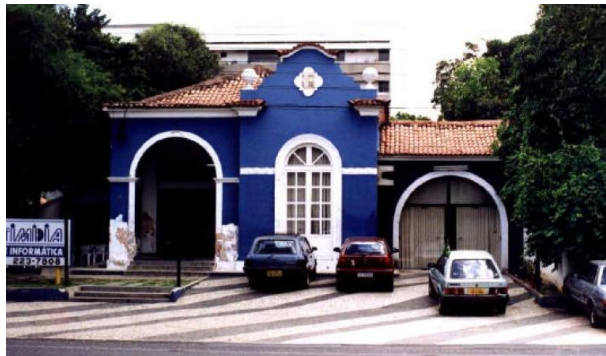
de descaracterizações – como fica evidente nas imagens apresentadas, e nem mesmo de demolições: recentemente, uma edificação térrea, de características neocoloniais, projetada pelo engenheiro Cícero Ferraz de Sousa Martins foi demolida na avenida.

Figura 166: Residência Genival Castelo Branco de Carvalho, já demolida. Fonte: FMC (1998).

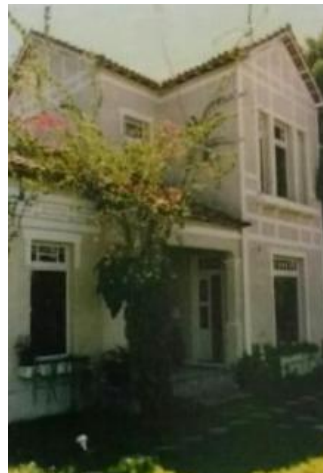
Ressaltamos ainda que, anteriormente ao recorte estabelecido pelo nosso trabalho, quando as políticas de preservação ainda não estavam bem estabelecidas na cidade, outros edifícios foram perdidos, como é o caso do sobrado que renomado engenheiro Luís Mendes Ribeiro Gonçalves construiu para a sua família, retratado na imagem a seguir.

Figura 177: Sobrado da família do engenheiro Luís Mendes Ribeiro Gonçalves, já demolido. Fonte: Matos (2011).
