seminário internacional 2025 / fauusp e prolam

## ARQUITETURA NEOCOLONIAL NO BAIRRO DA BELA VISTA: UMA EXPERIÊNCIA DE VALORIZAÇÃO NO AMBIENTE DA GRADUAÇÃO EM ARQUITETURA E URBANISMO

*NEO-COLONIAL ARCHITECTURE IN THE BELA VISTA NEIGHBOURHOOD: AN EXPERIENCE OF  
APPRECIATION IN THE UNDERGRADUATE ARCHITECTURE AND URBANISM ENVIRONMENT*

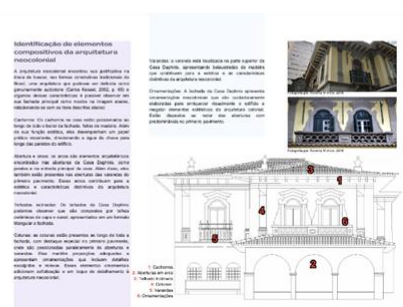
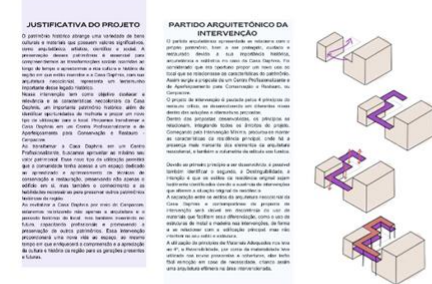
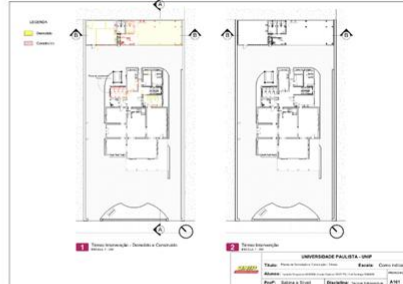
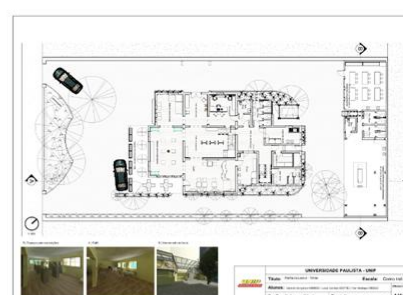
Figura 8 – Projeto de atribuição de uso - Casa Daphnis.  
Fonte: Yuri Santiago, Isabelle Gonçalves, Lucas Cardoso (2023).

Como mencionado, entre as arquiteturas destacadas do bairro da Bela Vista, tombadas de forma individual, encontra-se a residência Daphnis de Freitas Valle. Trata-se de um exemplar protegido dentro da categoria de Bens Imóveis Representativos [BIR] que tem como uso atual, não original, ser uma casa velatória. Bem conservada, a casa é submetida à manutenção constante, o que tem evitado a necessidade de intervenções drásticas.

Assim, com vistas ao valor arquitetônico atribuído ao edifício selecionado para o exercício, foi solicitado aos alunos desenvolver uma proposta de intervenção que indicasse um novo uso. Lembra-se que a casa principal e a edícula/garagem foram tombadas a partir do seu valor arquitetônico de uma leitura urbana do conjunto, apreciação que, junto com a aplicação dos princípios do Restauro Crítico, nortearam os critérios de intervenção.
