## **Conservar para revitalizar. Intervenções para restauro do bloco de lanchonetes do PHNG**

Eixo Temático: conservar

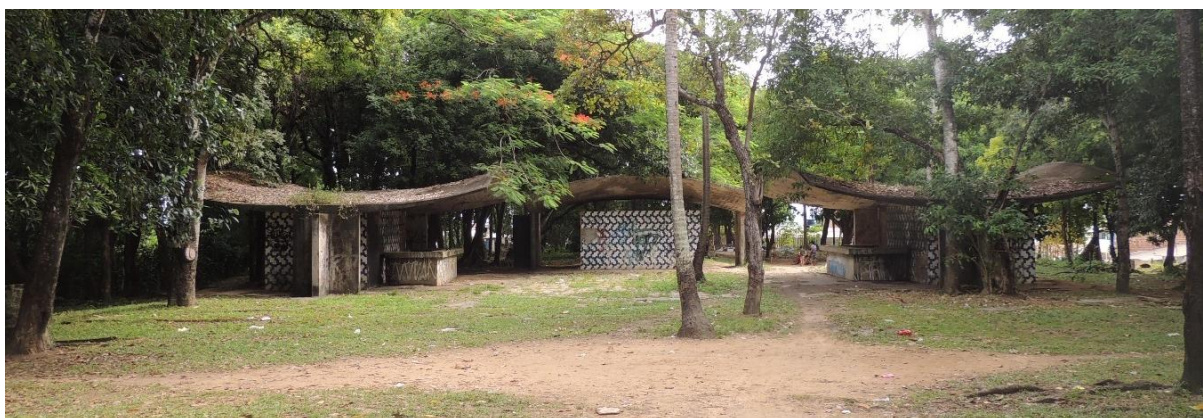
Figura 5: Vista do bloco das lanchonetes

Foram projetados três volumes (figura 5) que abrigam uma bateria sanitária, e dois bares compostos por balcão de atendimento e cozinha de apoio. Esses volumes receberam um revestimento em azulejos criados pelo artista Athos Bulcão (Afonso et

al, 2025) nas cores branco e azul, que estão presentes nos demais blocos construídos no parque.

O arquiteto adotou uma linguagem brutalista suave, contrapondo o sistema construtivo do concreto aparente aos planos de azulejos, tornando a obra bastante leve e equilibrada. Observa-se que os bancos centrais projetados não foram construídos.

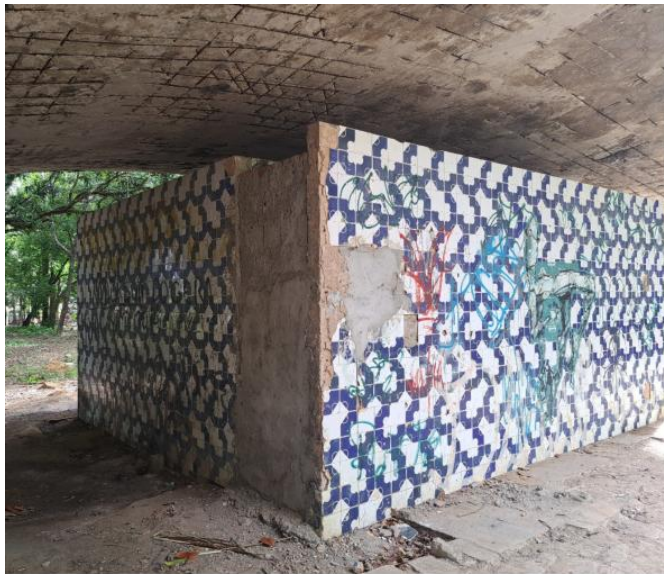
Figura 7: FIDs dos Danos do Bloco das Lanchonete

Atualmente, o espaço encontra-se abandonado, sendo usado por usuários de drogas, que fazem fogueiras para queima de crack que danificam não apenas a saúde desses usuários, mas deterioram também os revestimentos de azulejos criados por Athos Bulcão. Atrelado a isso, as pichações presentes em todos os elementos compositivos da obra.

DANOS EM AZULEJOS DAS LANCHONETES DO PARQUE. FONTE: AFONSO, 2024.

<b>COMPONENTE</b>	AZULEJOS.	<b>MANIFESTAÇÃO</b>	FACHADAS.	<b>FID 01</b> <sub>/02</sub>
<b>DANO</b>	VANDALISMO, CROSTAS NEGRAS E DESTACAMENTO	<b>CAUSA</b>	AÇÃO DE VÂNDALOS, FOGUEIRAS, FALTA DE MANUTENÇÃO E EXPOSIÇÃO À INTEMPÉRIES.	
<b>SINTOMA</b>	DESTACAMENTO/ PERDA DOS AZULEJOS, ENEGRECIMENTO DA SUPERFÍCIE, FORMAÇÃO DE MANCHAS E PRESENÇA DE PICHACOES.	<b>FENÔMENO</b>	FÍSICO E ANTRÓPICO.	
<b>EXTENSÃO</b>	PARCIAL.	<b>CONDUTA</b>	HIGIENIZAÇÃO E TROCA OU RECONSTITUIÇÃO DO MATERIAL;

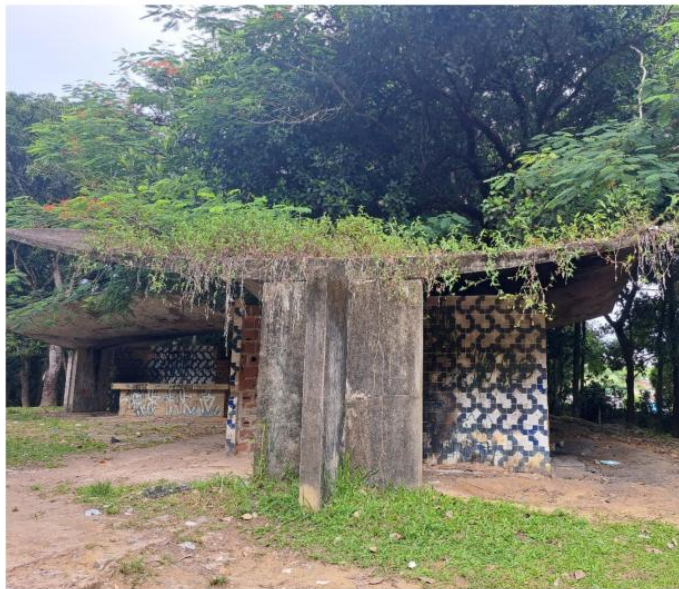
DANOS NAS COBERTURAS E LAJES DAS LANCHONETES DO PARQUE. FONTE: AFONSO, 2024.

<b>COMPONENTE</b>	LAJES/COBERTAS.	<b>MANIFESTAÇÃO</b>	LAJES E COBERTURAS.	<b>FID 02</b> <sub>/02</sub>
<b>DANO</b>	PRESENÇA DE VEGETAÇÃO, BOLOR, CROSTA NEGRA, UMIDADE DESCENDENTE E ARMADURA EXPOSTA.	<b>CAUSA</b>	ABSORÇÃO DE UMIDADE, DILATAÇÃO TÉRMICA, FATORES QUÍMICOS, EXPOSIÇÃO À INTEMPÉRIES, FALTA DE MANUTENÇÃO.	
<b>SINTOMA</b>	PENETRAÇÃO DE RAÍZES, FORMAÇÃO DE MANCHAS, DESAGREGAÇÃO, CORROSÃO E EXPOSIÇÃO DA ARMADURA.	<b>FENÔMENO</b>	FÍSICO, QUÍMICO E BIOLÓGICO.	
<b>EXTENSÃO</b>	TOTAL.	<b>CONDUTA</b>	LIMPEZA DA ÁREA AFETADA, IMPERMEABILIZAÇÃO E RECONSTITUIÇÃO COM MATERIAL COMPATÍVEL.

Nos estudos dos danos realizados por Rocha et al (2020) foi visto que a cobertura merece uma atenção especial devido ao problema da falta de calhas e deságue das águas pluviais que vêm acarretando manchas no concreto. A conduta aqui deve ser atenciosamente estudada para poder se manter a integridade da obra: uma impermeabilização constante poderia ser o caminho.

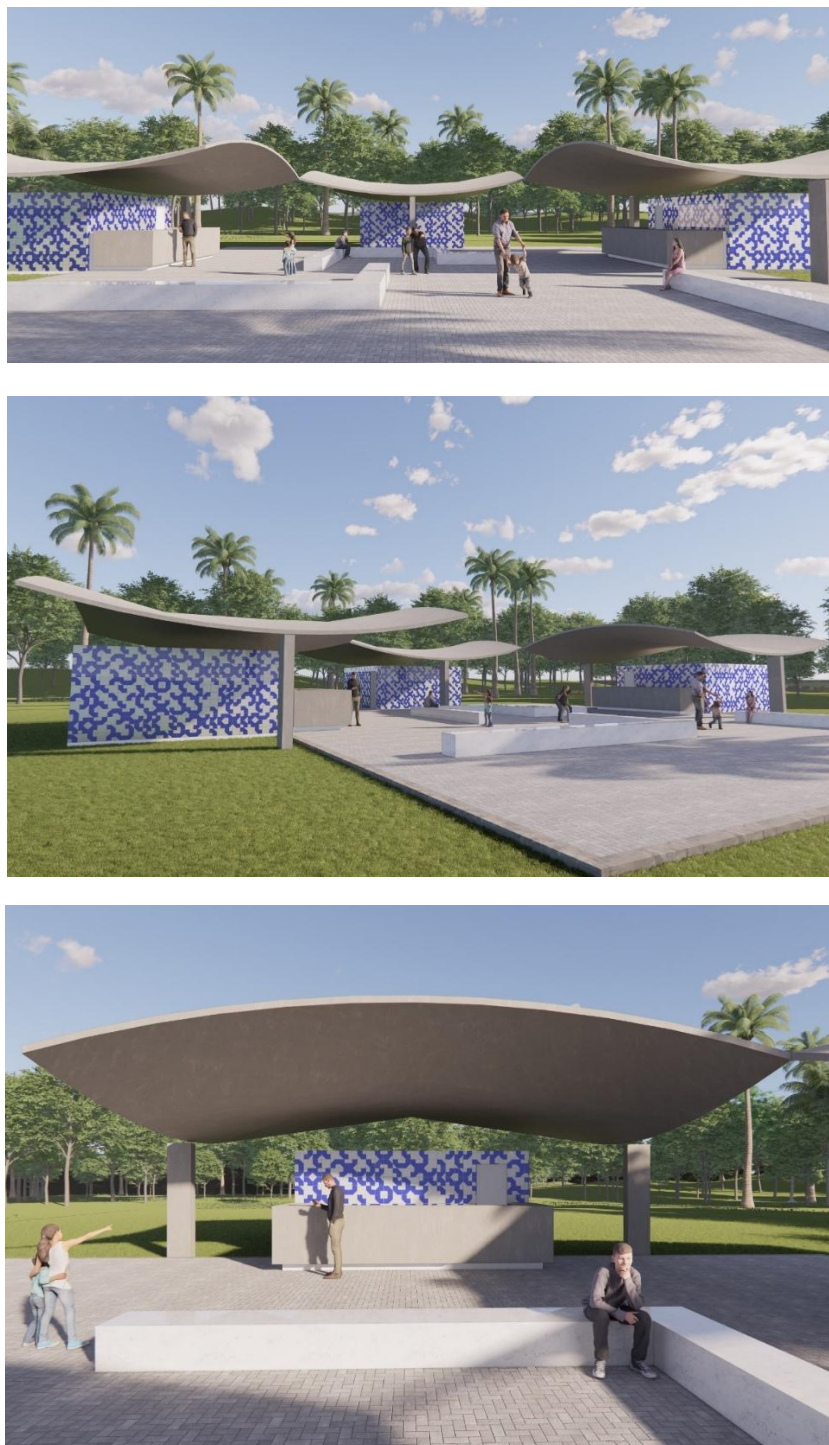
Figura 9: Reconstrução virtual do bloco das lanchonetes.

Na sequência apresentam-se as contribuições das reconstruções virtuais do estudo realizado (figuras 9), simulando como ficaria o bloco devidamente restaurado,

sofrendo intervenções mínimas, preservando todos os atributos projetuais e construtivos propostos por Armando.

Sem dúvida, o princípio de intervenção mínima é o que deve ser adotado nesse processo de conservação, devido à obra ser de um “minimalismo” moderno, além do resultado do diagnóstico, onde se constatou que condutas devem ser tomadas para a edificação ser devidamente conservada e revitalizada. Pontua-se aqui, a manutenção constante do espaço, o restauro dos seus elementos construtivos (cascas da cobertura) e de revestimentos (azulejos), além da limpeza de pichações.

O Iphan PE conseguiu através de um acordo judicial 100m<sup>2</sup> de azulejos na Fundação Athos Bulcão, com a proposta de restaurar e substituir os azulejos que não puderem mais ser restaurados. As tratativas estão em andamento pela instituição, que possui como finalidade a reutilização do espaço, voltando a funcionar como lanchonete, e um ponto de encontro da comunidade e dos demais usuários que visitam o Parque.
