**VULNERABILIDADE AMBIENTAL A ALAGAMENTOS NO BAIRRO JARDIM
TROPICAL I, SÃO JOSÉ DE RIBAMAR - MA****DANYELLA VALE BARROS FRANÇA¹
QUÉSIA DUARTE DA SILVA²
JOSÉ FERNANDO RODRIGUES BEZERRA³
RICARDO GONÇALVES SANTANA⁴****RESUMO**

XVI SIMPÓSIO BRASILEIRO DE CLIMATOLOGIA GEOGRÁFICA
EVENTOS CLIMÁTICOS EXTREMOS, VULNERABILIDADES SOCIOAMBIENTAIS E AS
POLÍTICAS PARA O CLIMA: O SUL GLOBAL EM DEBATE.

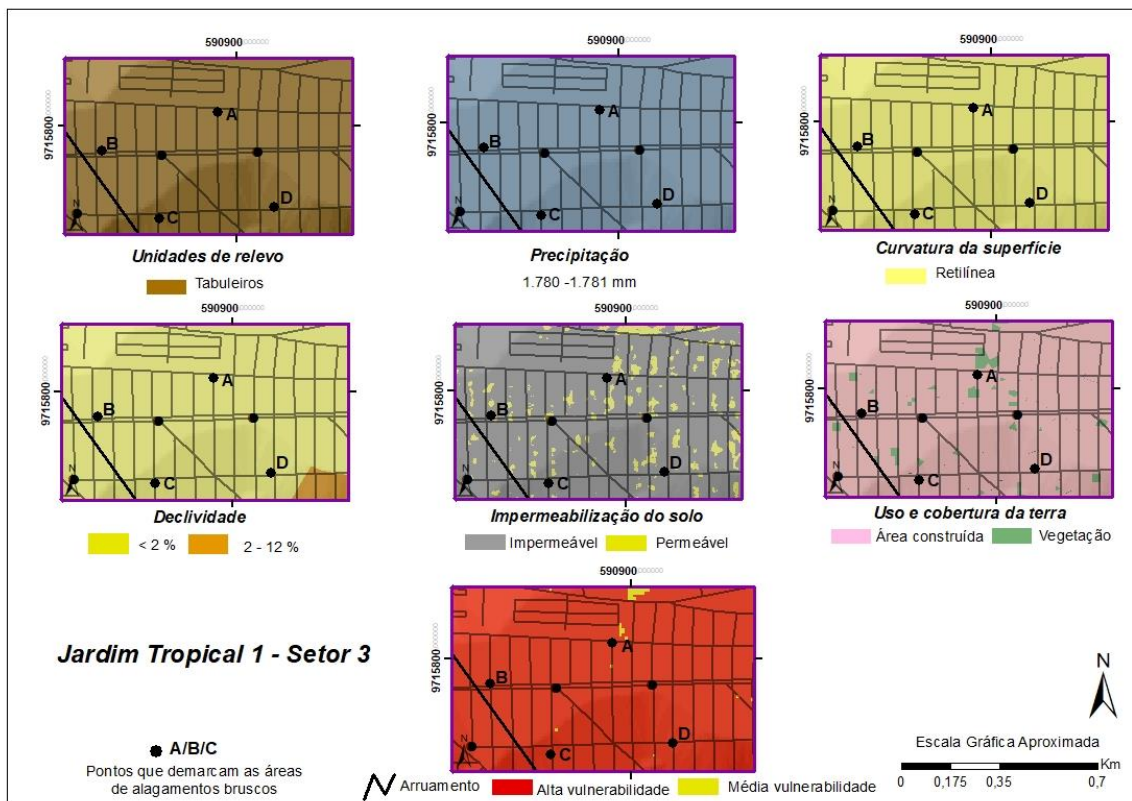
Figura 01 – Aspectos da Paisagem no Bairro Jardim Tropical I, São José de Ribamar - MA

Entende-se que o quadro de alagamentos na área de estudo está diretamente associado as alterações no modelado, inexistência de infraestrutura urbana e as chuvas intensas. Em relação a dinâmica geoambiental a paisagem é constituída por tabuleiros de 40 a 60 metros, vertentes retilíneas, com declividades inferiores a 12% com uso urbano consolidado, predomínio de área construída do tipo residencial e terrenos impermeabilizados (Figura 01).

água pela compactação do solo, devido às atividades do maquinário utilizado para a terraplenagem. O sistema de drenagem urbana é inexistente, não há bueiros, galerias, sarjetas ou poços de inspeção. Existe uma área crítica no bairro, a qual França (2020) denominou de alagamentos bruscos, tendo em vista a intensidade e os prejuízos relacionados ao fenômeno ocorrente nesta área.

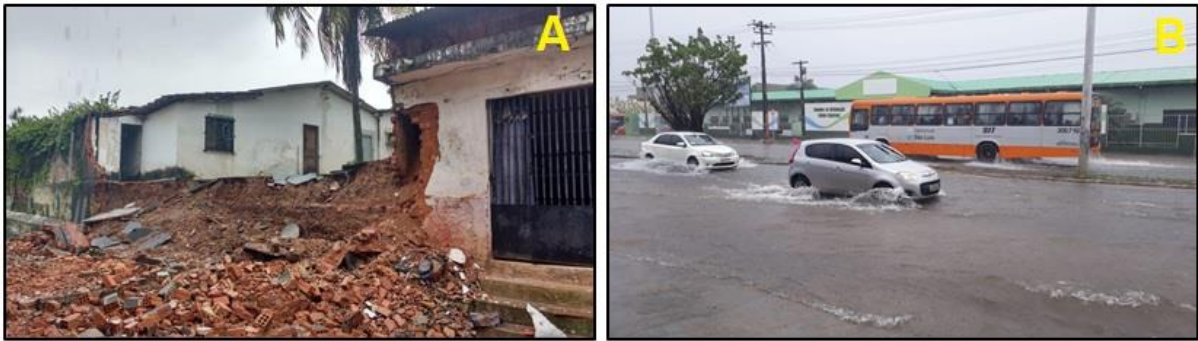
Figura 03 – Transtornos no dia 24 de março de 2019: A – Desabamento de muro no bairro Filipinho; B – Alagamento gradual no bairro Cohab

maior quantidade em mm de precipitação acumulada em 24 horas, o que justificou os desajustes ocorridos em vários locais da ilha. De acordo com os noticiários locais movimentos gravitacionais de massa ocorreram no bairro do Sacavém e no Centro Histórico de São Luís. Além disso desabamentos de casas e muros ocorreram nos bairros Filipinho e Anil e diversos alagamentos por toda a ilha (Figura 03).

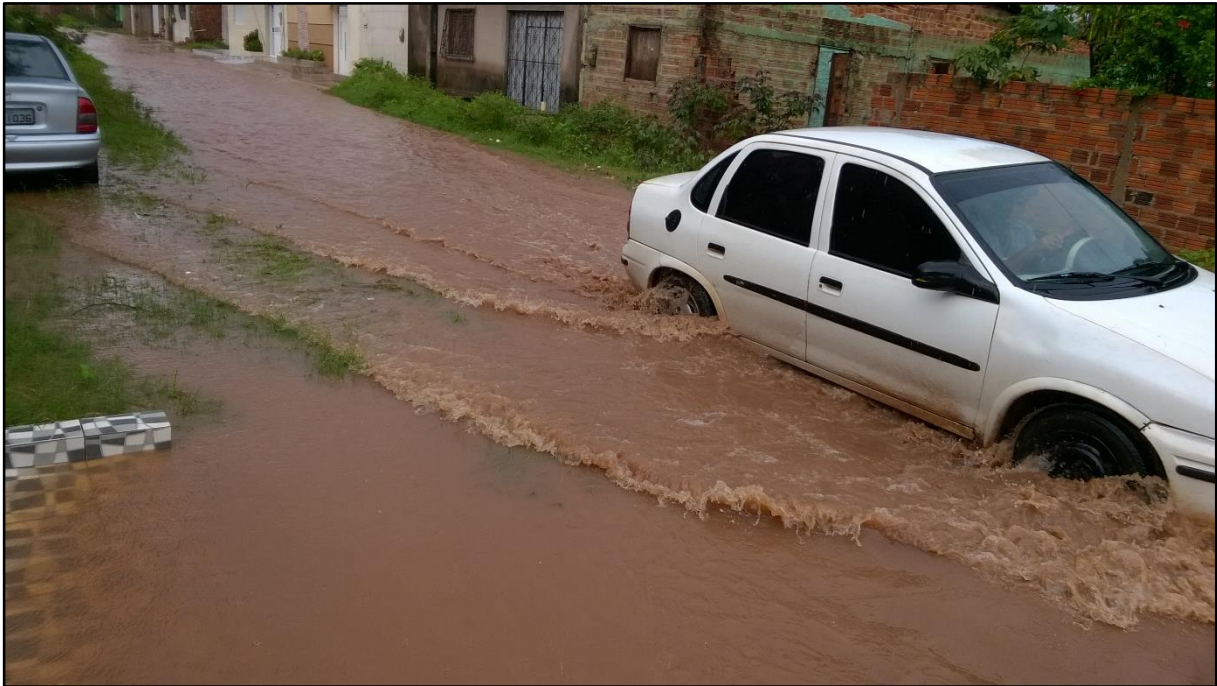
Figura 04 – Alagamento na alameda Arari no bairro Jardim Tropical I

Nesta ocasião diversas pessoas tiveram suas residências alagadas no bairro Jardim Tropical I. De maneira geral, os alagamentos bruscos ocorrem em diversas vias do bairro, sobretudo nas alamedas Arari, Rosário e Balsas. Devido às atividades realizadas na terraplenagem das vias, a técnica de engenharia utilizada permitiu a esculturação da vertente, deixando a declividade direcionada para a alameda Arari, que recebe as águas pluviais das vias superiores como Alameda Chapadinha, Bosques e Santa Inês, concentrando o escoamento das águas para essa via (Figura 04).

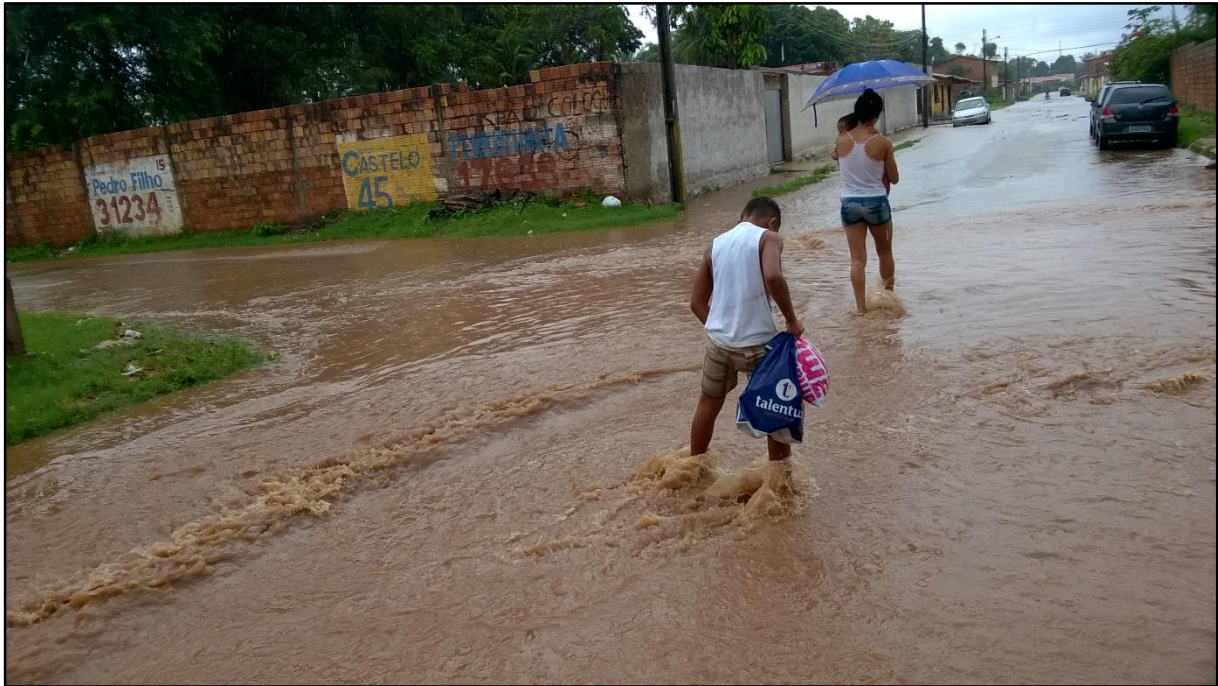
Figura 05 – Pessoas trafegando na rua alagada (Alameda Balsas) no bairro Jardim Tropical I

O escoamento superficial que passa pela Alameda Arari é realizado de maneira concentrada e acelerada desaguando na Alameda Balsas que já recebe o fluxo pluvial das vias inferiores (Figura 05). O encontro dessas águas produz um volume hídrico ainda maior que é direcionado para a jusante da alameda Rosário (Figura 06).

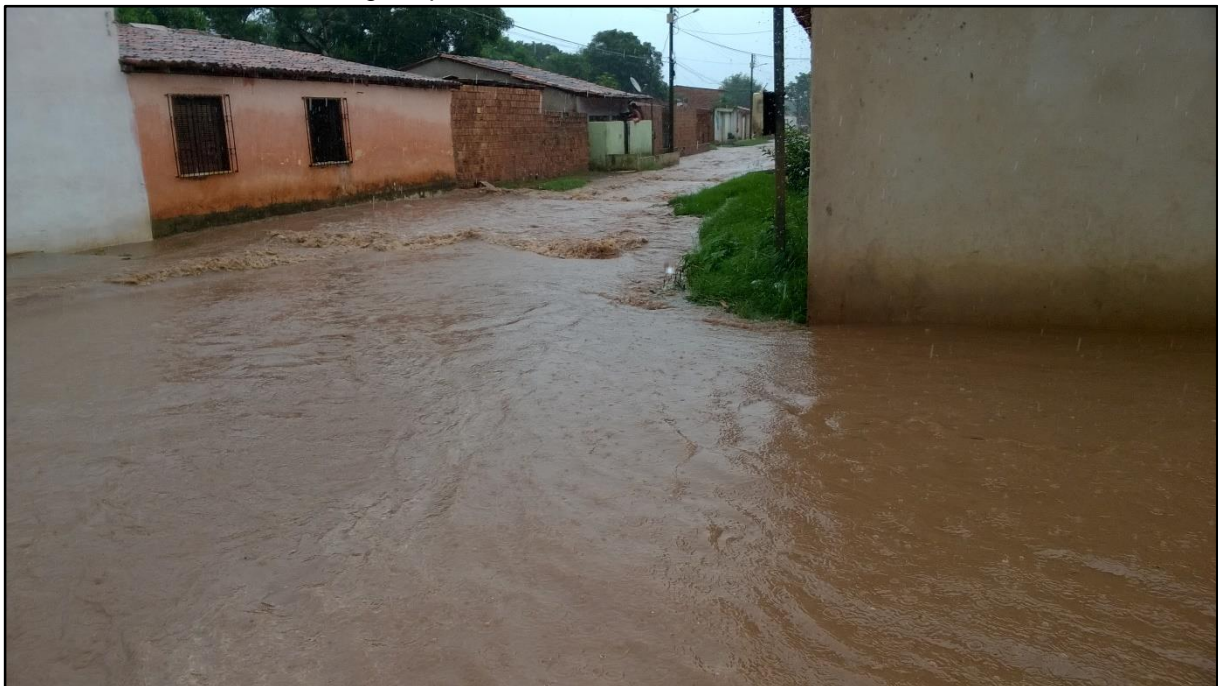
Figura 06 – Alagamento na alameda Rosário no bairro Jardim Tropical 1 proveniente do encontro das águas pluviais das alamedas Balsas e Arari

Na alameda Rosário, a ocorrência de alagamentos bruscos é significativa, pois compromete a circulação dos pedestres e de veículos. Muitas residências adotaram ao uso de telas e/ou batentes (Figura 07) com o intuito de impedir a entrada do fluxo pluvial; porém ainda assim a água atinge algumas residências, provocando prejuízos relacionadas a perdas de mesas, cadeiras e sofás.
