ESTUDO DAS CONDIÇÕES DO SISTEMA DE SINALIZAÇÃO VIÁRIA NA CIDADE DE QUERÊNCIA DO NORTE-PR.

Diante de tal entendimento, a pesquisa teve como objetivo geral avaliar as condições da sinalização viária situada na área central da cidade de Querência do Norte – PR. Especificamente, espera-se avaliar a existência e a adequação da sinalização horizontal e vertical nas vias públicas da cidade, verificar a acessibilidade nos referidos espaços de grande circulação de pedestres e ciclistas, e propor recomendações e medidas práticas que possam ser adotadas pelo poder público municipal para melhorar a mobilidade urbana, com foco na sinalização e na organização dos estacionamentos.

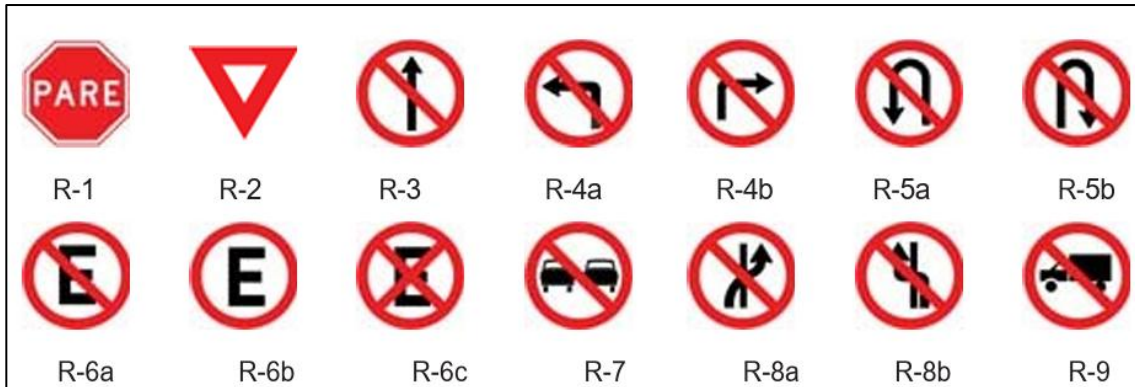
Esses sinais têm formas e cores padronizadas, como o formato circular com fundo branco, orla vermelha e letras pretas, com exceções para alguns sinais, como o R-1 (parada obrigatória), que é octogonal e vermelho. Devem ser retrorefletivos, posicionados corretamente conforme o tipo de via (urbana ou rural) e sempre visíveis, limpos e conservados. A figura 03 demonstra exemplos de sinalizações verticais de regulamentação.

Figura 03: Sinalizações verticais de regulamentação
Fonte: BRASIL (2007)

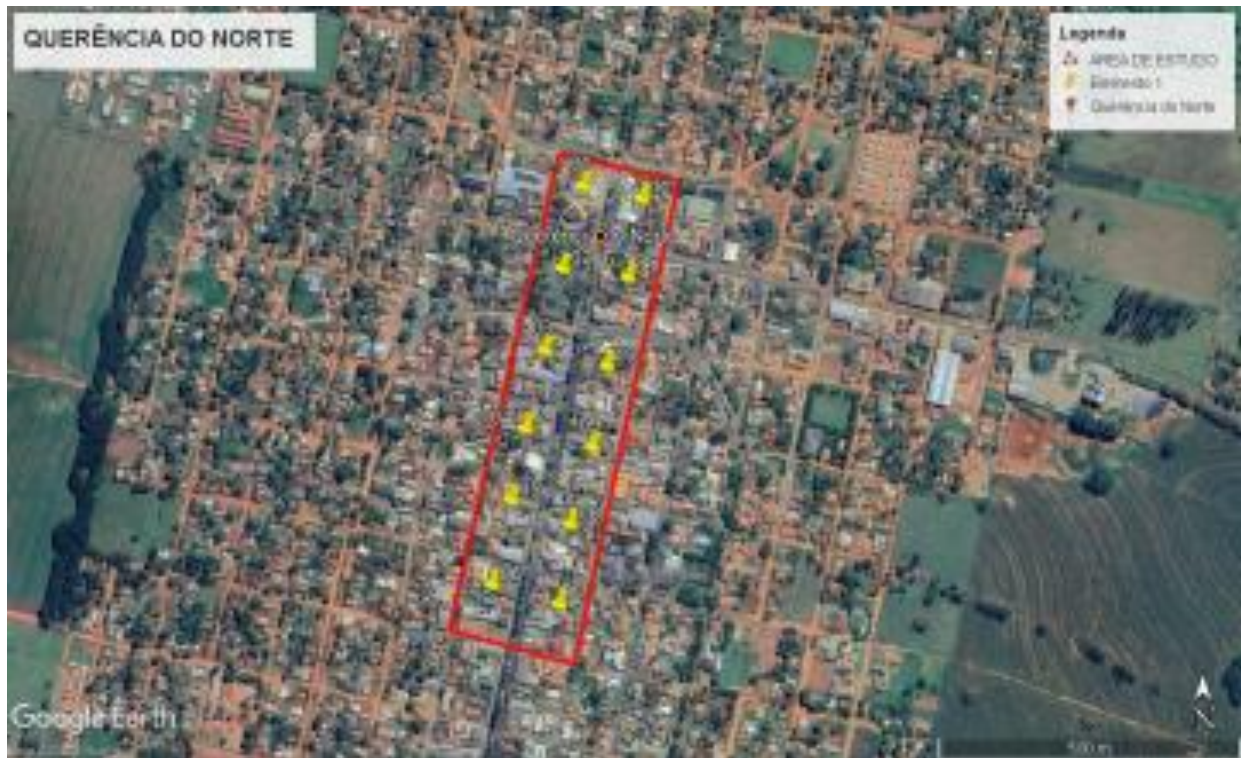
Figura 04: Imagem de satélite da área de pesquisa
Fonte: Google Earth Pro 2025

Diante da importância da via para a dinâmica de funcionamento das atividades cotidianas do município e dos evidentes surgimentos de problemas ligados às questões de mobilidade e acessibilidade, a pesquisa adotou como recorte espacial a Av. Porto Alegre, em um trecho de análise de 6 quadras, com aproximadamente 540 m (local de maior concentração de comércios, serviços e movimentação de pessoas), compreendido entre os cruzamentos das Av. Santos Dumont x Av. Porto Alegre e R. Ademar Silva Pereira x Av. Porto Alegre (conforme demonstrado na figura 04).

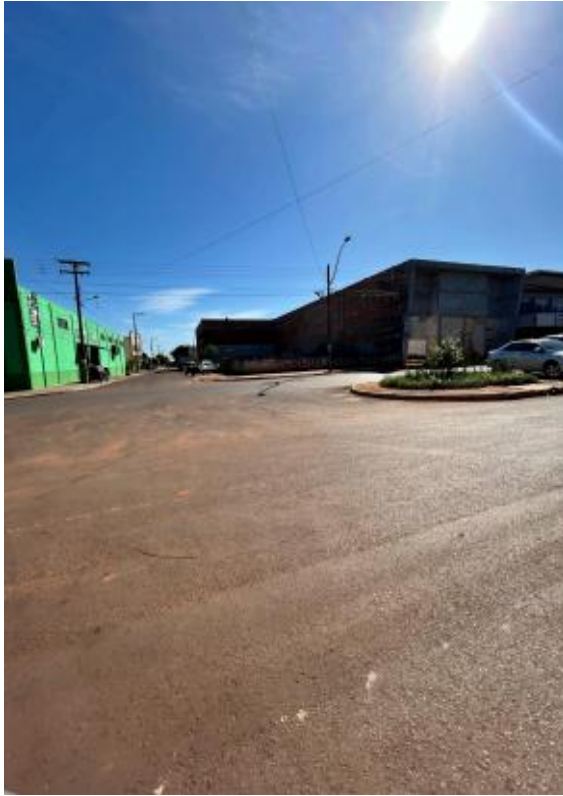
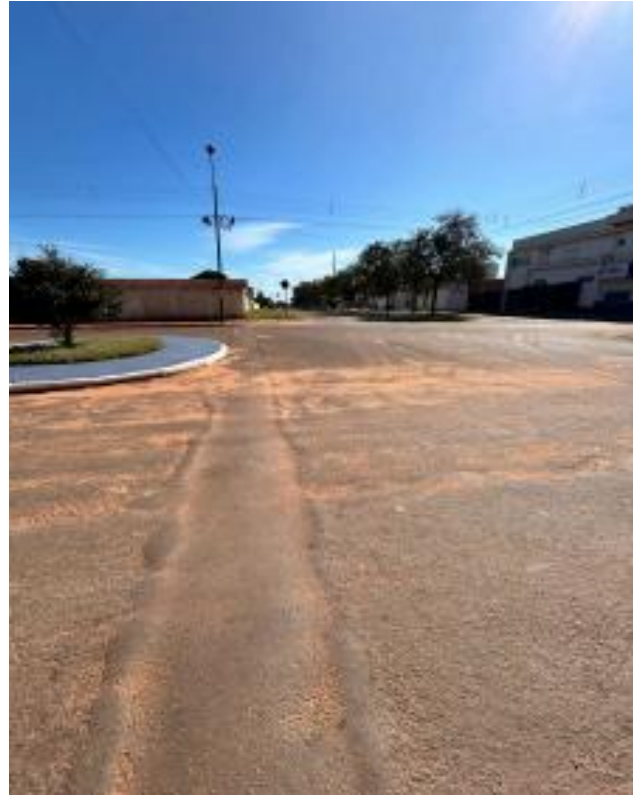
A análise do trecho selecionado demonstrou, de maneira geral, problemas ligados à manutenção do sistema de sinalização viária, como a degradação da sinalização horizontal (faixas de pedestres desgastadas, linhas divisórias apagadas, ausência de linhas de retenção, inexistência de indicações de limite de velocidade escritas no pavimento, entre outros aspectos) e a incompatibilidade de elementos verticais (como placas mal posicionadas, placas em excesso e ausência de placas em locais estratégicos). Outro ponto notado está ligado às condições de conservação da pavimentação asfáltica, em que se observou a presença de fissuras, afundamentos, ondulações, entre outros (conforme demonstrado na figura 05). No trecho situado entre as vias Porto Alegre e Santos Dumont, existe desgaste nas faixas de orientação de pedestres e nas placas de regulamentação para os condutores.

Figura 05: Degradação da pavimentação asfáltica e ausência de sinalização viária no cruzamento entre as Avenidas Porto Alegre e Santos Dumont.

As fragilidades impostas pelo sistema de sinalização viária mostram-se negativas para as condições de segurança no local. A ausência de elementos regulamentadores, informativos e orientadores quanto ao comportamento de condutores (velocidade, conversões, frenagem etc.) e pedestres (locais seguros de travessia) são pontos que podem contribuir para o aumento de sinistros de trânsito e representam a materialização de um ponto importante da imobilidade urbana — sobretudo a desvalorização da figura do pedestre. O que fica claro ao analisar o contexto presente no espaço da Av. Porto Alegre é a presença de uma herança histórica do planejamento viário voltado à valorização da figura do automóvel, em que áreas verdes e espaços públicos são sacrificados para ampliar as faixas de circulação de automotores (conforme demonstrado na figura 06, em que é possível notar a presença de estacionamentos no canteiro central, área que deveria ser aproveitada para o tratamento paisagístico da via e a potencialização da capacidade de drenagem urbana no local).

A partir dos aspectos expostos, é possível concluir que o trecho adotado como recorte de pesquisa demanda ações de revitalização, com a readequação do padrão de sinalização viária, visando reordenar o tráfego de veículos e pedestres, além de regulamentar o funcionamento do sistema de estacionamento em via pública. Ademais, é necessário investir em ações que valorizem o pedestre e estimulem o caminhar como forma efetiva de mobilidade urbana, o que poderá trazer substancial melhoria nas condições de circulação no local, assim como a melhoria da qualidade das calçadas, do paisagismo viário e dos elementos voltados a promover a acessibilidade. Contudo, tal transformação está condicionada ao rompimento com a herança histórica de valorização do automóvel como figura hegemônica do planejamento urbano, o que depende da construção de uma consciência coletiva acerca da urgência em resgatar a vitalização dos espaços e da qualidade de vida.

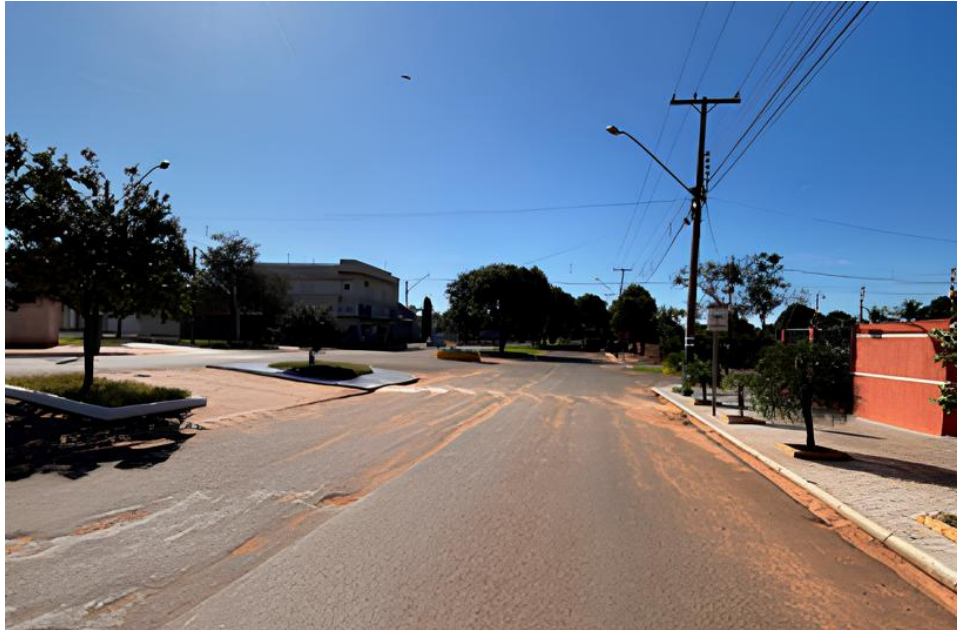
Figura 06: Estacionamento posicionado no canteiro central da Av. Porto Alegre.
Fonte: dos autores (2025)

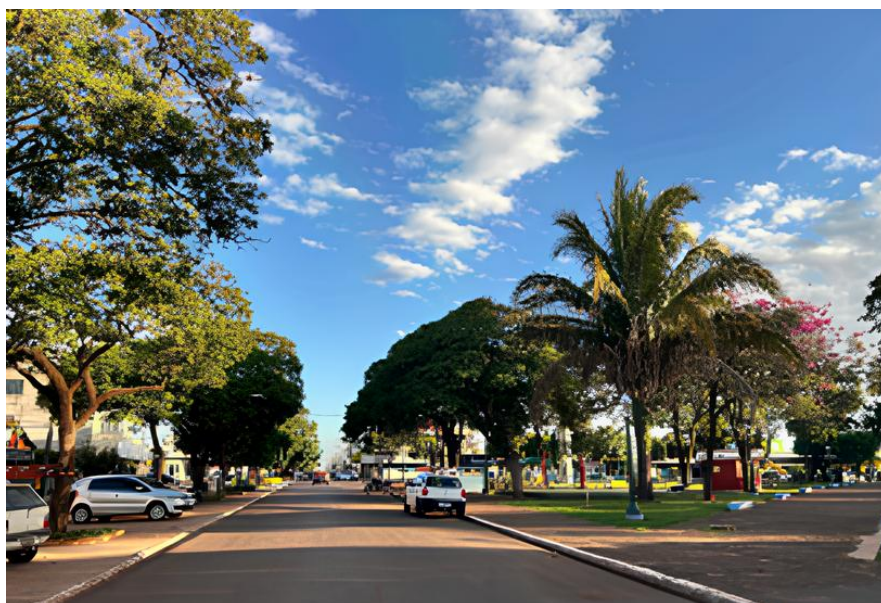
Verifica-se que a ausência de sinalização viária adequada ao longo da Av. Porto Alegre também ocasiona problemas ao funcionamento do sistema de estacionamento em via pública. A visita em campo demonstrou que não há informações específicas sobre a implementação de sistemas rotativos ou políticas públicas voltadas para a gestão eficiente das vagas disponíveis. A falta de regulamentação reforça a lógica de uso inadequado dos espaços, contribuindo para congestionamentos e conflitos entre os usuários das vias (conforme demonstrado na figura 07).

Figura 07: Ausência de sinalização viária de estacionamento regulamentado ao entorno da Praça Central Prefeita Dra. Rose.

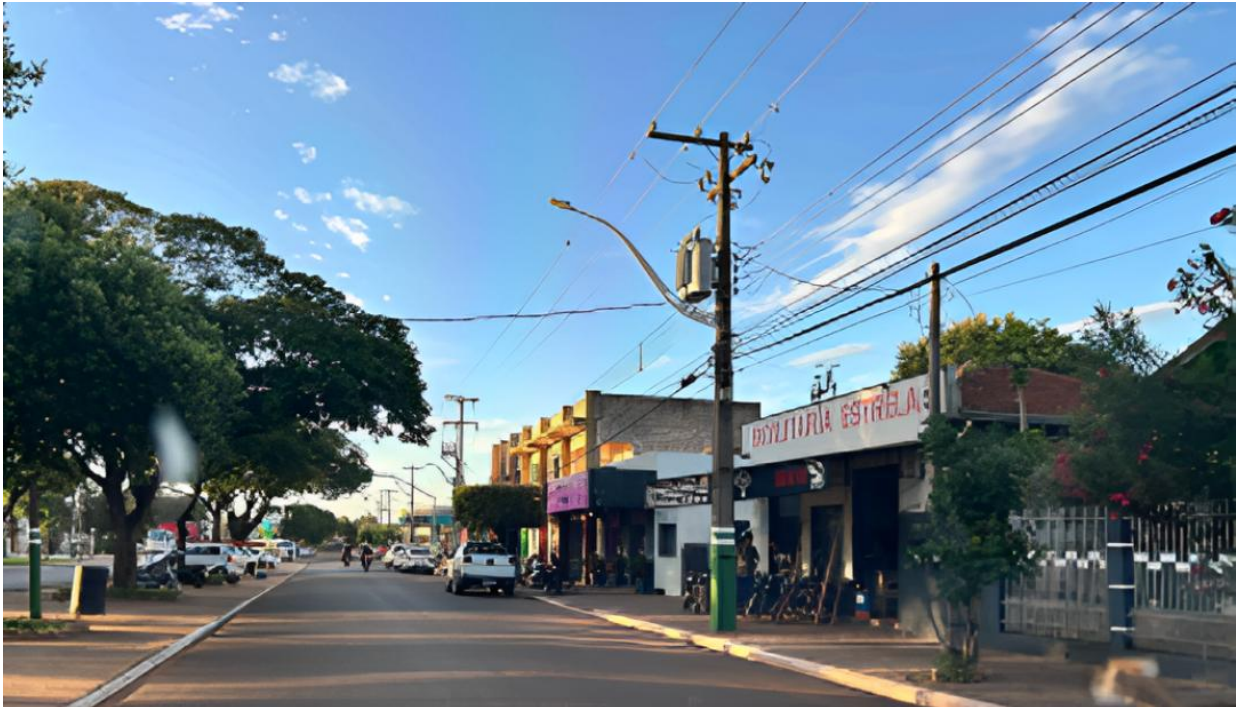
A pesquisa de campo demonstrou também pontos importantes ligados às condições de uso das calçadas situadas na Av. Porto Alegre, algo que exerce substancial influência nas condições de funcionamento do quadro de mobilidade urbana local. Observou-se a ausência de padronização no espaço construído, com degradação do pavimento, faixas de circulação obstruídas pelo uso dos comerciantes, inexistência de piso tátil, rampas de acesso, faixas de pedestres, entre outros (conforme demonstrado na figura 08).

Figura 08: Ausência de sinalização viária de estacionamento regulamentado ao entorno da Praça Central Prefeita Dra. Rose.
