ALTERAÇÕES NO REGIME HIDROLÓGICO DO RIO NEGRO EM MANAUS: UMA ANÁLISE DAS CHEIAS E SECAS EXTREMAS

Resumo: Esta pesquisa analisou a série de cotas fluviométricas do Rio Negro em Manaus (1902–2024) com o objetivo de verificar a intensificação de cheias e secas extremas no século XXI. Com dados do Porto de Manaus e uso de estatística descritiva, probabilidades e porcentagens, observou-se um aumento na frequência, na duração e na intensidade dos eventos extremos a partir de 2009, indicando alterações no regime hidrológico. Conclui-se que as secas extremas demonstram resultados mais preocupantes.

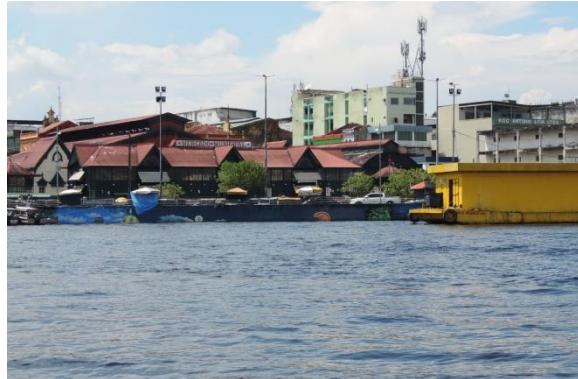
Figura 1. O Rio Negro e Manaus na cheia de 2021.

Na Figura 1, observam-se o Mercado Municipal Adolpho Lisboa, parte da orla de Manaus e a balsa Amarela, a partir da perspectiva do Rio Negro, durante a cheia de 2021, a maior registrada na série histórica.

As Figuras 1 e 2 mostram o mesmo local, privilegiando uma vista de parte da orla de Manaus, a partir de uma perspectiva do Rio Negro. Na cheia de 2021, o rio encobriu quase totalmente o muro de contenção. Conforme verificado em pesquisa de campo, o muro que aparece nas duas fotografias tem cerca de 9 metros de altura, e a praia que surgiu na seca tem aproximadamente 100 metros de largura. Comparando-se as duas imagens, é possível observar visualmente a diferença entre a maior cheia e a maior seca em 122 anos de medição do nível do Rio Negro (1902–2024).

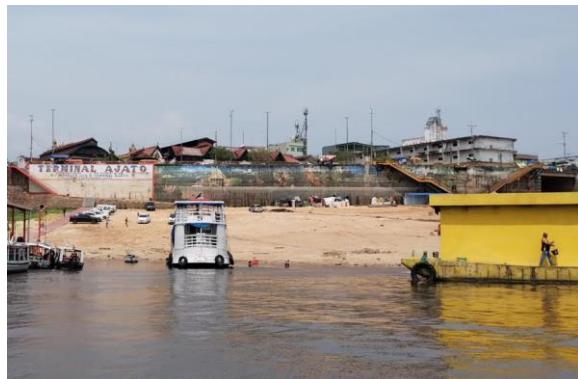
Figura 2. O Rio Negro e Manaus na seca de 2024.

Na Figura 2, observam-se o Mercado Municipal Adolpho Lisboa, parte da orla de Manaus e a balsa Amarela, vista a partir do Rio Negro na seca de 2024, a mais intensa de toda a série histórica.

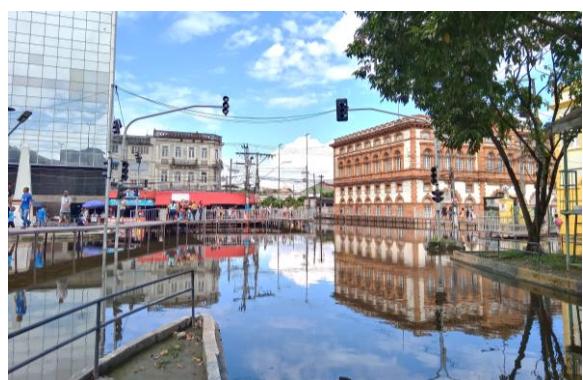
Figura 3: Centro Histórico na cheia de 2021.

Na Figura 3, observam-se áreas inundadas do Centro Histórico de Manaus. Nesse local funciona a principal parada de ônibus do centro da cidade. Na cheia, as águas cobriram o asfalto e o tráfego de veículos foi interrompido temporariamente. Foi necessária a construção de passarelas para permitir o deslocamento de pedestres. Alguns comércios também tiveram seus estabelecimentos invadidos pelas águas. Na fotografia, é possível ver inundado o centenário prédio da Alfândega, em estilo eclético. Um ponto interessante é que essa área se transformou em uma espécie de ponto turístico local: pessoas iam ver e registrar a cheia recorde, o que aumentou o movimento na área comercial. A Figura 3 mostra o espelho d’água que se formou sobre o asfalto na cheia de 2021. A imagem registra o encontro das avenidas Floriano Peixoto, Eduardo Ribeiro e da Rua 15 de Novembro.

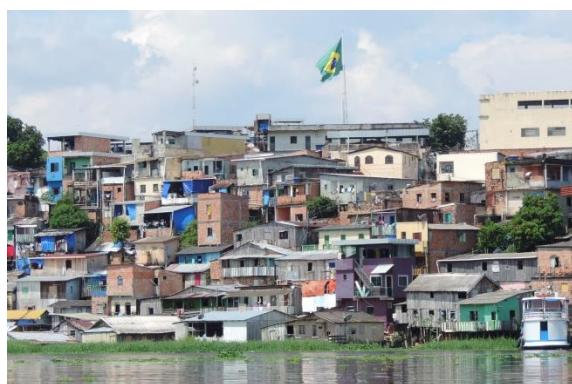
Figura 4. Igarapé do Educandos na cheia de 2021.

Ademais, Manaus é recortada por muitos cursos d’água (igarapés), cujas margens são habitadas pela população de baixa renda. Assim sendo, quando ocorre um evento extremo de cheia, muitas pessoas acabam ficando desabrigadas por terem suas casas inundadas. Elas também ficam mais sujeitas a doenças e expostas ao grande volume de lixo que se acumula nos igarapés durante a cheia. Nas cheias mais intensas, os mais afetados são os moradores dessas áreas de risco (Ariquemes, 2021). Na Figura 4, é possível observar o igarapé do Educandos e algumas palafitas inundadas pela cheia de 2021, em Manaus.

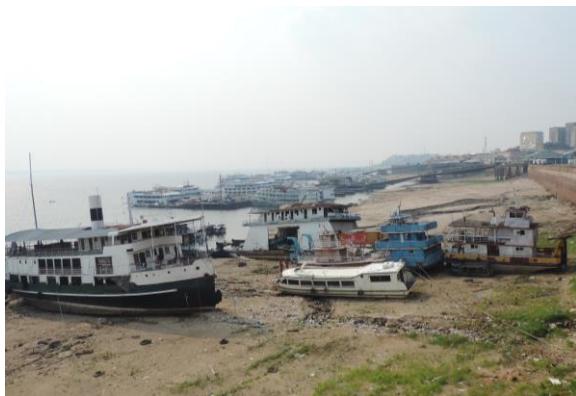
Figura 5. A Ponte do Rio Negro sumiu na fumaça.

Na Figura 5, observa-se parte da orla e do Porto de Manaus na seca de 2023. A poluição do ar provocada pelas queimadas clandestinas foi tão densa que encobriu a Ponte do Rio Negro ao fundo. Dessa

maneira, a ponte desapareceu em meio a tanta fumaça. Essa ponte, em condições normais, é perfeitamente visível e teria aparecido na fotografia.

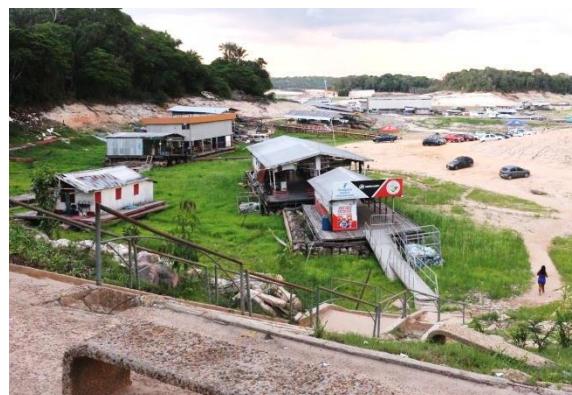
Figura 6. Marina do Davi na seca de 2021.

Na Figura 6, observa-se a Marina do Davi, localizada no igarapé do Tarumã-Açu. Todas as casas flutuantes situadas na Marina do Davi ficaram sobre terra seca. Toda essa área que aparece na fotografia, do gramado à área onde estão estacionados veículos, é normalmente coberta por água. As embarcações desse porto transportam passageiros e cargas para comunidades ribeirinhas de Manaus, que, na seca de 2024, ficaram isoladas. Destaca-se que todas as fotografias apresentadas nesta pesquisa foram tiradas durante a pesquisa de campo.
