# IMPACTOS AMBIENTAIS DA CONTAMINAÇÃO DA ÁGUA POR NECROCHORUME NAS IMEDIAÇÕES DO CEMITÉRIO DA SAUDADE - MARABÁ-PA

## ENVIRONMENTAL IMPACTS OF WATER CONTAMINATION BY LEACHERATE IN THE VICINITY OF THE CEMETERY OF SAUDADE - MARABÁ-PA

Área Temática 05: Meio ambiente, Mudanças climáticas e Sustentabilidade  
Modalidade: Artigo Científico

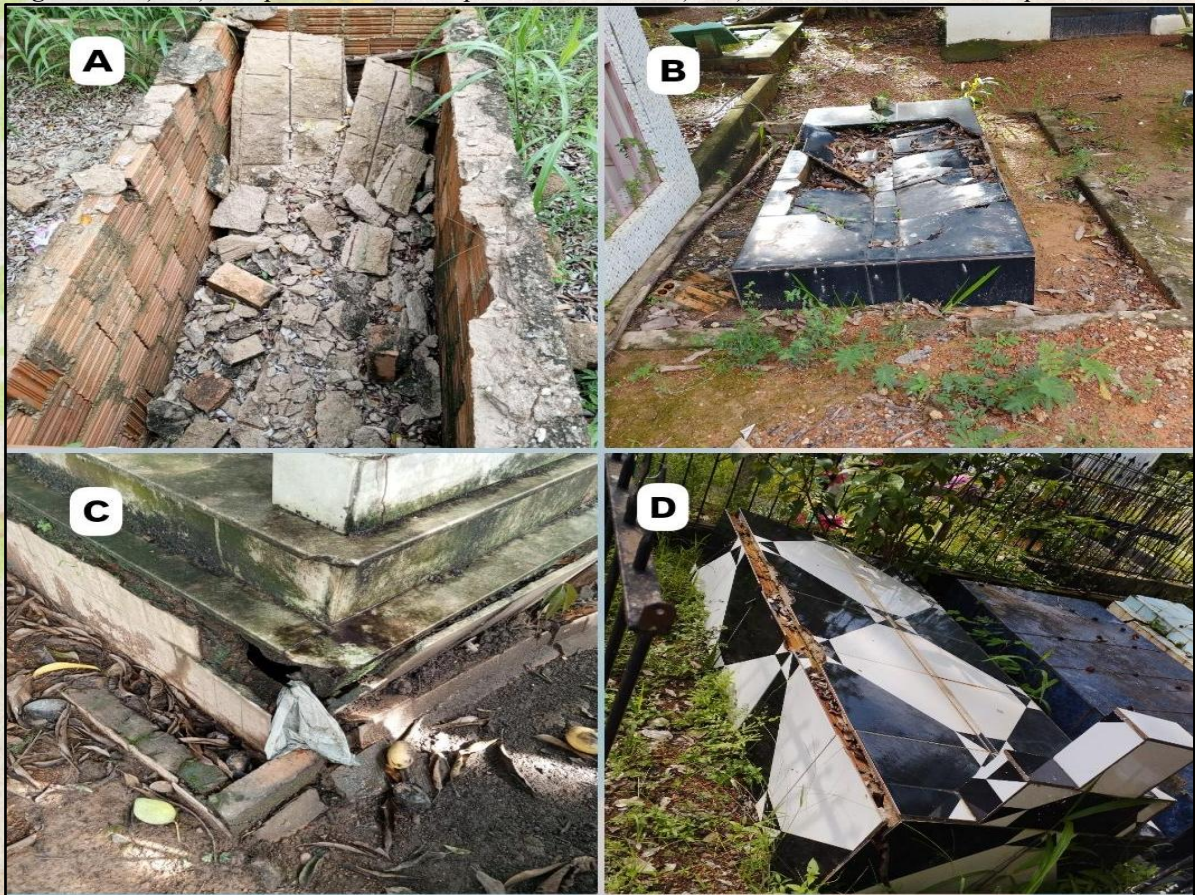
Inicialmente verificou-se as condições do ambiente interno e externo do cemitério, no qual foi observado que muitos pontos (túmulos) estavam aparentemente abandonados ou apenas em mau estado de conservação (figura 1). No entanto, o que chamou atenção foi haver um “esgoto a céu aberto” no local, que passa por dentro do cemitério e é despejado na “grota criminosa”. A figura 8 ilustra as condições físicas de pontos específicos na área interna do cemitério. Nas imagens A e B, observa-se o colapso da estrutura superior de dois túmulos. As imagens C e D evidenciam danos nas quinas e bordas de outros túmulos.

**Figura 1 -** A) e B) Colapso da estrutura superior de túmulos. C) e D) Túmulos com danos nas quinas e bordas.

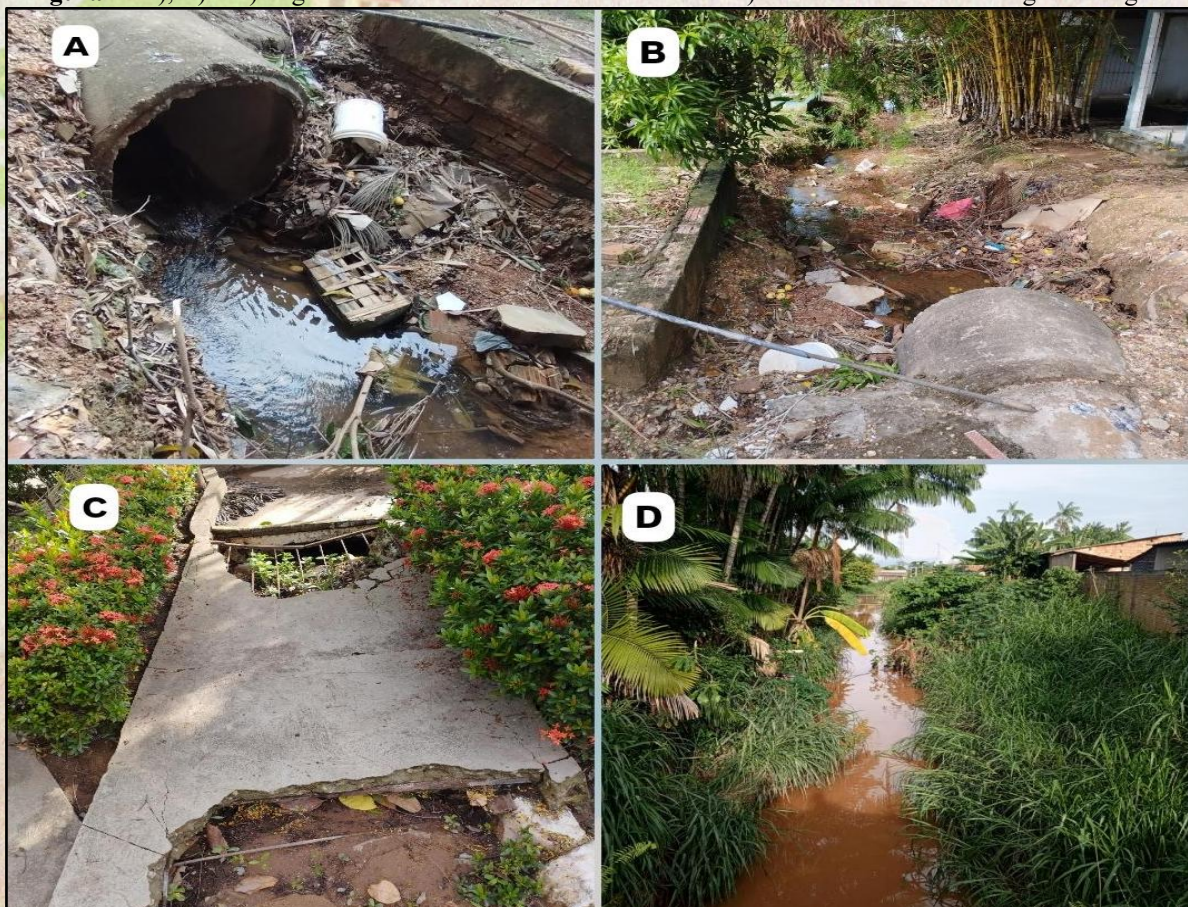
A Figura 2 ilustra o trajeto do “esgoto a céu aberto” que corta o cemitério e deságua em um riacho denominado Grota criminosa. A possível contaminação do solo por necrochorume agrava o problema, pois a água de contato com esse material pode aumentar a dispersão do contaminante, atingindo áreas mais distantes. Santos et al., (2015) diz que o necrochorume, por ser mais denso que a água, infiltra-se no solo e atinge o aquífero, onde se dispersa com facilidade. Sua mobilidade é favorecida pelo fluxo subterrâneo, que o transporta por longas distâncias, contaminando regiões além do ponto de origem.

**Figura 2-** A), B) e C) Esgoto a céu aberto dentro do Cemitério e D) Grota criminosa onde esgoto deságua.

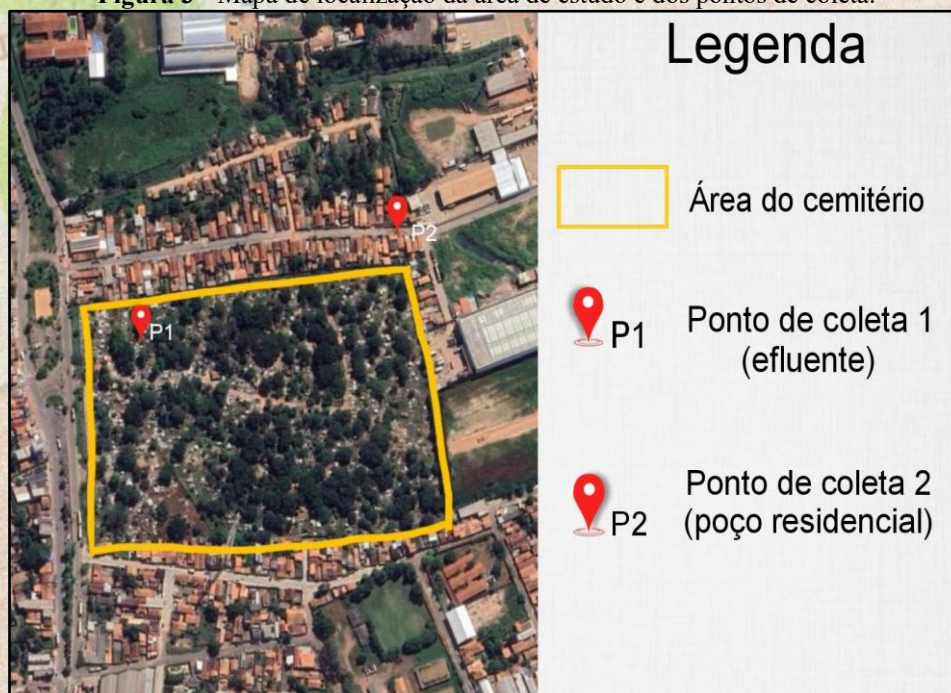
A figura 3 mostra um mapa de localização dos dois pontos de coleta visitados: Poço (P2) – localizado em uma residência ao lado do cemitério. Este ponto visa avaliar a qualidade da água subterrânea e sua possível contaminação por substâncias provenientes do cemitério. Efluente (P1) – curso d'água que atravessa o cemitério e deságua em um córrego nas proximidades do cemitério. Este ponto tem como objetivo analisar a presença de contaminantes no esgoto e sua potencial influência na contaminação do solo e do poço.

Figura 3 - Mapa de localização da área de estudo e dos pontos de coleta.

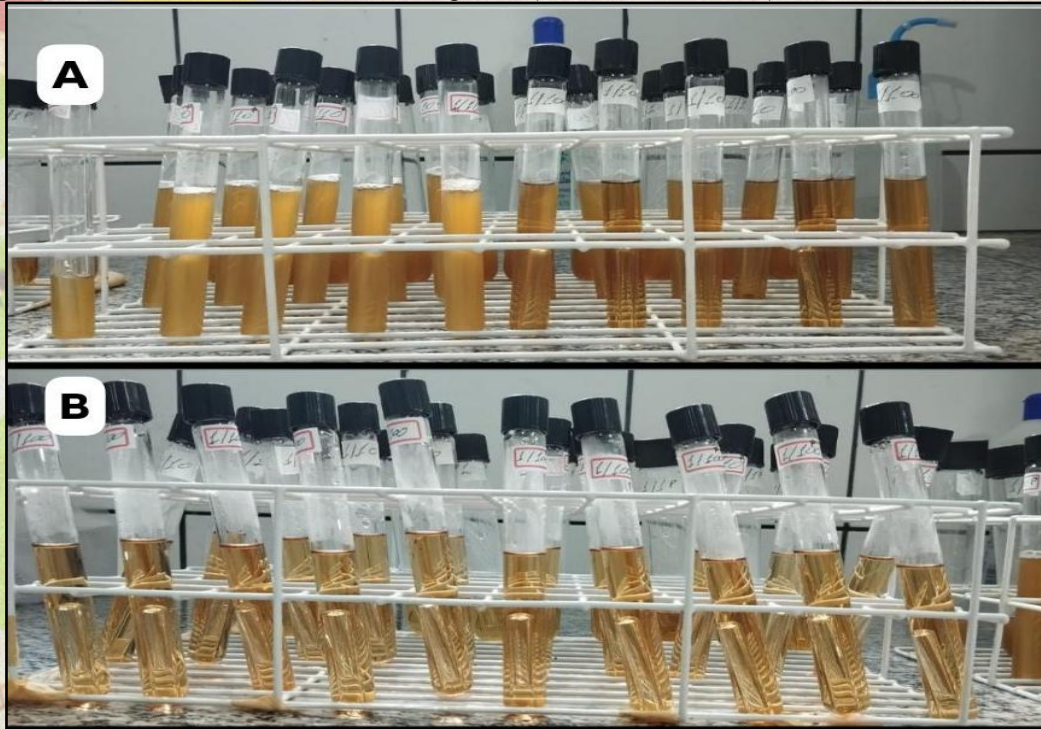
Figura 4: Resultado das análises microbiológicas: A) Coliformes totais; B) Coliformes termotolerantes.

As análises microbiológicas foram feitas para detectar a presença de coliformes totais e termotolerantes, e um resultado positivo é indicado por alterações visíveis no meio de cultura. Especificamente, a turbidez do meio, acompanhada pela produção de gás, também são indicadores de contaminação microbiana. Essa resposta positiva confirma que a amostra testada contém coliformes, indicando uma possível contaminação (Apha, 1998).

A presença de 1600 coliformes totais e 1600 coliformes termotolerantes na água do poço, possivelmente indica uma alta contaminação fecal. A contagem elevada de coliformes termotolerantes, especificamente, sugere fortemente a presença de fezes humanas ou de animais na água. A contagem de 900 coliformes totais e 1600 coliformes termotolerantes no efluente sugere que, embora o número de coliformes totais seja menor do que no poço, a contaminação fecal ainda é alta, como evidenciado pela contagem de coliformes termotolerantes.

A presença de coliformes totais (900 NMP/100mL) e termotolerantes (1600 NMP/100mL) indica um possível foco de contaminação fecal no efluente, similar ao que foi observado na água do poço. A água pode apresentar diferentes tipos de bactérias patogênicas, dentre as quais os principais gêneros são: *Salmonella*, *Shigella*, *Vibrio*, *Yersinia*, *Campylobacter*, *Escherichia* e *Klebsiella*. Juntamente com os dois últimos citados, o gênero *Enterobacter* constitui o grupo denominado coliformes termotolerantes, um importante indicador de contaminação termotolerante na água (Silva, Junqueira, 1995).
