AValiação DA APLICABILIDADE DO MÉTODO UNSURFACED ROADS CONDITION INDEX (URCI) EM PISTA DE POUSO NÃO PAVIMENTADA EM AERÓDROMO NA REGIÃO AMAZÔNICA

1. Força Aérea Brasileira, Comissão de Aeroportos da Região Amazônica.

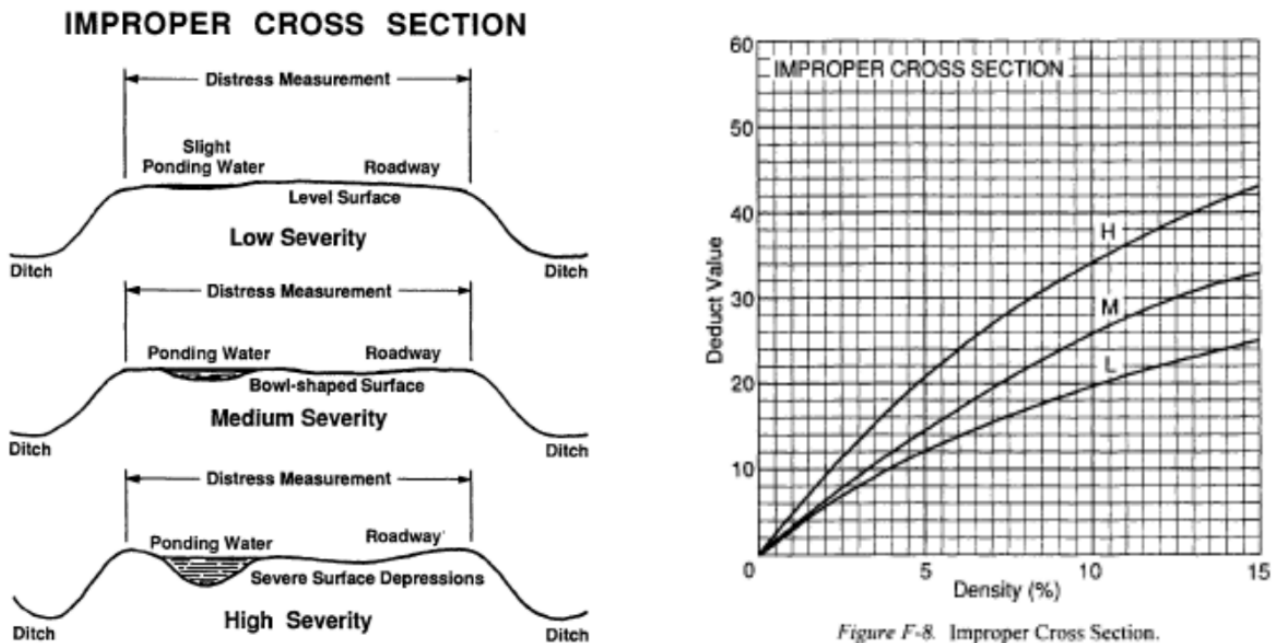
Figura 2: Defeito de seção transversal inadequada (*improper cross section*). Fonte: Shahin (2005).

associada, exemplificada no defeito “seção transversal inadequada”, cuja ilustração e curva de dedução estão apresentadas na Figura 2.

O método para vias não pavimentadas (URCI) proposto por Shahin (2005) prevê a incorporação de sete defeitos: seção transversal inadequada (1)¹, drenagem lateral inadequada (2), Corrugações (3), poeira (4), buracos (5), afundamentos de trilha de roda (6) e agregado solto (7) (Shahin, 2005). O referido autor apresenta as curvas de dedução de defeitos específicas para cada tipo e severidade
