## **ACESSIBILIDADE NO ESPAÇO PÚBLICO PATRIMONIAL, ANÁLISE DE CASOS EXEMPLARES E RECOMENDAÇÕES DE BOAS PRÁTICAS**

Vieira, Adriana.

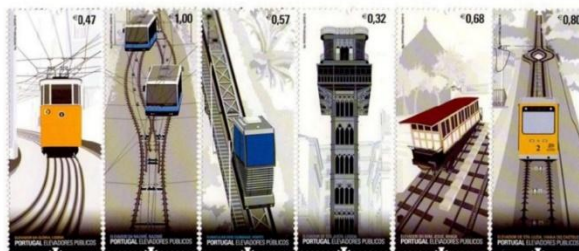
Figura 152 – Selos da série Elevadores Públicos de Portugal.  
Elevador da Glória, Elevador de Nazaré, Funicular dos Guindas, Elevador de Santa Justa, Elevador do Bom Jesus e Elevador de Santa Luiza.  
(Fonte: Selos CTT, série Elevadores Públicos de Portugal, 2010)

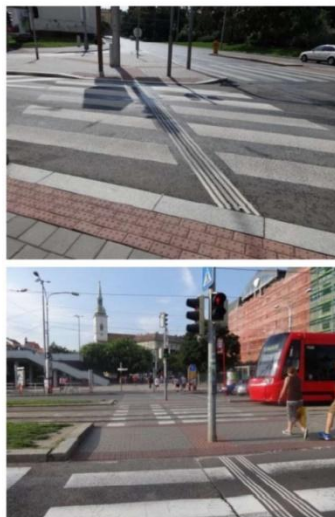
32. A continuidade da orientação tátil nas faixas de travessia deve ser assegurada.

*Pretende-se conduzir o peão com limitações visuais para os semáforos e evitar a sua circulação fora da faixa de travessia.*

*Figuras 219 e 220 – Brno e Bratislava, orientação tátil nas passagens de peões.*  
*(Fonte: fotografias da autora, 2016)*
