AVALIAÇÃO DA SINALIZAÇÃO DE TRÂNSITO NAS ESCOLAS MUNICIPAIS DE GURUPI-TO

Paulo Ricardo Neres Cerutti¹, Gabriel Ramos da Silva², Ana Kamilla Lima dos Reis³, Rodrigo Macedo Barros⁴, Kárita Christina Soares Kanaiaima Alves⁵

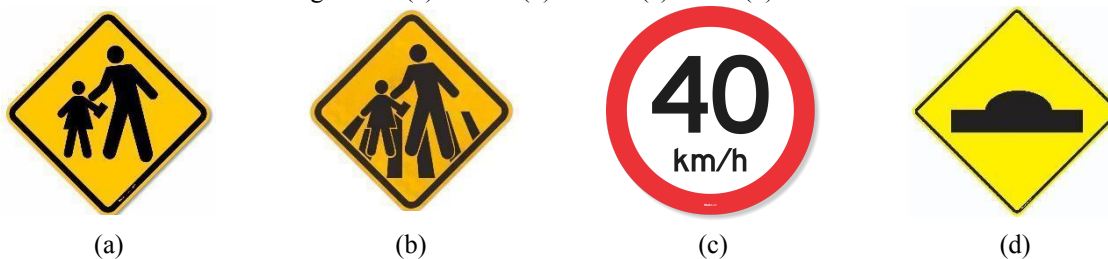
Figura 1 – (a) A-33a. (b) A-33b. (c) R-19. (d) A-18

Na segurança viária das áreas escolares, os usuários - condutores e escolares - desempenham papéis distintos. A sinalização de trânsito, especialmente de advertência e de regulamentação, é crucial para orientar ambos grupos, promovendo a redução de velocidade e a segurança dos pedestres. Os sinais A-33a (área escolar) e A-33b (passagem sinalizada de escolares) alertam aos motoristas sobre a presença iminente de uma escola e possíveis estudantes nas vias e nas faixas de pedestres. Além disso, a R-19 (velocidade máxima permitida), colabora com a segurança ao limitar a velocidade dos veículos. Em certos casos, a instalação de lombada, identificada pelo sinal A-18 (saliência ou lombada), pode ser necessária para colaborar com a redução da velocidade dos veículos. Assim, a implementação e manutenção adequadas desses dispositivos de sinalização são fundamentais para garantir um ambiente seguro nas áreas escolares (DENATRAN, 2000). A Figura 1 apresenta estes sinais recomendados para áreas escolares.

Inicialmente, foi realizado o levantamento da presença e quantidade de faixa de pedestre, lombada, placa de área escolar (A-33a), placa de passagem sinalizada de escolares (A-33b), placa de velocidade máxima permitida (R-19) e placa de lombada (A-18), conforme exigência do Manual de Sinalização de Áreas Escolares (DENATRAN, 2000).
