## **ANÁLISE DO GRAU DE RISCO A INUNDAÇÃO NO MUNICÍPIO DE IPANGUAÇU, RIO GRANDE DO NORTE**

### **RESUMO**

## **1 INTRODUÇÃO**

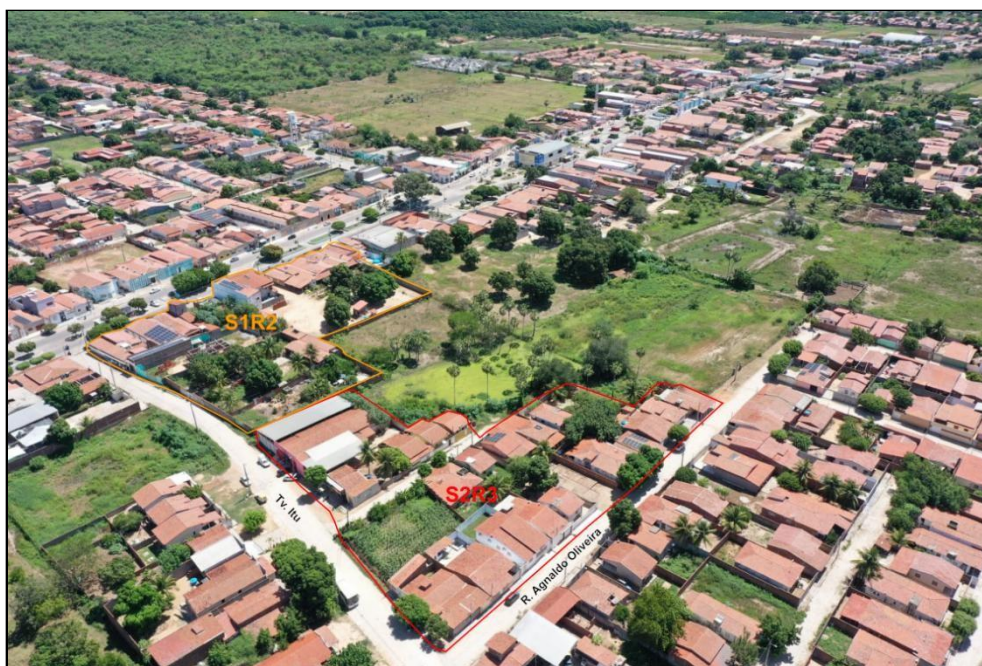
Subsetor 1 classificado com Risco Médio (R2), localizado em zona urbana, com 4 edificações em situação de vulnerabilidade à inundação. Subsetor 2, ainda em zona urbana e mais próximo ao corpo hídrico local, classificado com Risco Alto (R3), e contendo 12 edificações expostas. Subsetor 3 também classificado como Risco Alto (R3), mas localizado em zona rural, com 7 edificações atingidas. Embora o número de edificações seja menor do que no S2, a vulnerabilidade da população rural, aliada à dificuldade de acesso a serviços de emergência e infraestrutura, torna o subsetor igualmente prioritário para medidas mitigadoras e adaptadas à realidade rural.

**Figura 02** – Vista panorâmica do setor de visita A com os subsetores S1R2 e S2R3

No Subsetor 1 da visita A, classificado como de risco médio (R2), com 4 edificações afetadas, recomenda-se a implantação de um sistema de drenagem pluvial, incluindo bocas de lobo, canaletas e galerias, como forma de conter o acúmulo de água das chuvas. O Subsetor 2

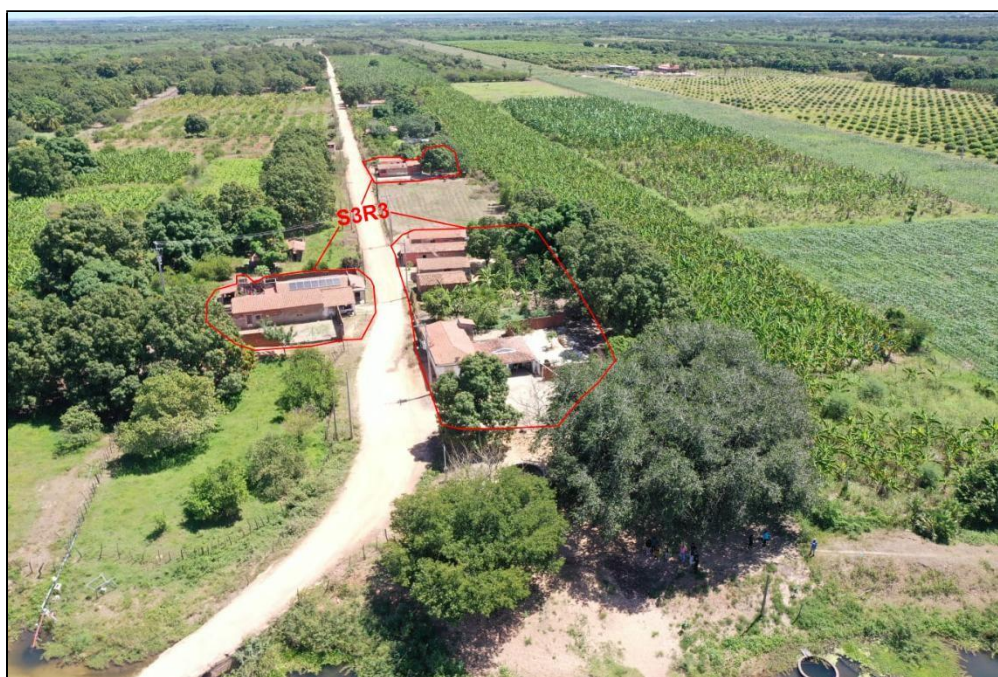
Subsetores 2 e 3 representam a área de maior prioridade de intervenção no PMRR, demandando medidas estruturais urgentes e de ações sociais efetivas. A dinâmica da drenagem natural do município contribui para a gravidade da situação. O escoamento superficial das águas segue predominantemente do norte para o sul, concentrando o volume hídrico em áreas mais baixas e densamente ocupadas. O bairro Pinheiro, situado no Setor A e localizado em uma região de menor altitude, é sistematicamente um dos mais atingidos. Durante as chuvas, diversas ruas ficam submersas, dificultando o acesso dos moradores e comprometendo a infraestrutura básica, como podemos observar na foto 1 que demarca o nível da água na residência.

**Figura 03** – Vista panorâmica do setor B com o subsetor S3R3

da visita B, com risco alto (R3) e 12 edificações expostas, demanda ações mais abrangentes, como a redução de alagamentos durante períodos chuvosos, melhorias no escoamento de águas pluviais e a implementação de rede para tratamento de esgoto, evidenciando a gravidade das condições sanitárias locais. Já no Subsetor 3, também de risco alto (R3) com 7 edificações, propõe-se a instalação de sarjetas na Travessa Itu, bem como a construção de bueiros ou bocas de lobo nos pontos mais baixos, com o objetivo de conter o fluxo das águas. Além disso, são indicadas ações de saneamento básico, como a construção de esgotos e limpeza do Rio Pataxó, refletindo a necessidade de medidas integradas entre drenagem e gestão ambiental.

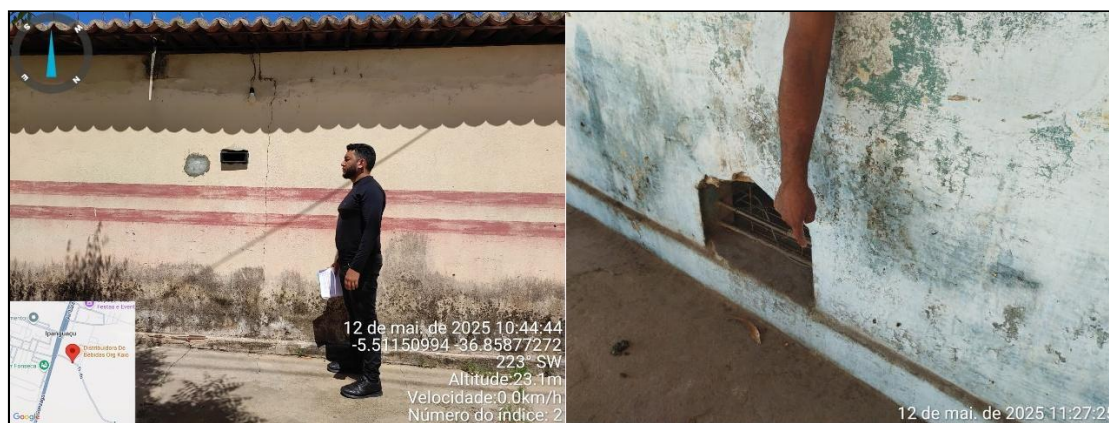
Em ambos os setores obteve registro do nível da água na parede das edificações após uma inundação, e medidas executadas pelos próprios cidadãos em suas residências para drenagem da água, como vemos nas figuras 3 e 4.

**Figuras 03 e 04:** A primeira situada no Setor de visita A, e a segunda no Setor de visita B próximo ao rio Pataxós.
