ESTUDO DE CASO SOBRE ACESSIBILIDADE NA PRAÇA MAURO CUNHA NO MUNICÍPIO DE GURUPI-TO

Este trabalho tem como objetivo analisar a acessibilidade da Praça Mauro Cunha, no centro de Gurupi-TO, identificando problemas urbanos e propondo soluções com base na NBR 9050. Para isso, será utilizado o AutoCAD, permitindo a análise espacial e a visualização das melhorias, com foco na inclusão de Pessoas com Deficiência (PcD) e Mobilidade Reduzida (PMR).

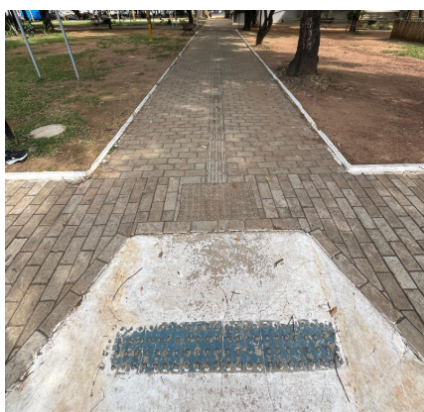
Figura 1: Rampa de acesso à praça.

Dessa forma, as principais inadequações observadas concentram-se nos passeios e rampas. Alguns locais da calçada não dispõem de rampas para acesso, e as rampas existentes apresentam inclinações fora dos limites estabelecidos pela norma técnica, além de não possuírem área de transição adequada entre a rampa e a calçada, o que compromete a circulação e inviabiliza as manobras necessárias para o deslocamento seguro de cadeirantes.

Logo, para solucionar os problemas identificados durante a análise dos espaços foram elaboradas sugestões de intervenção representadas por desenhos técnicos assistidos por computador,

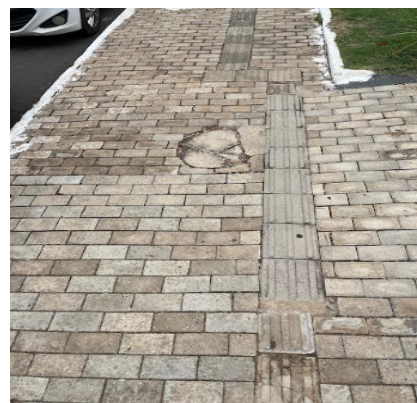
Figura 2: Calçada da praça Mauro Cunha.

Além disso, os passeios apresentam algumas rachaduras ao longo de sua extensão e os pisos táteis não seguem uma uniformidade em sua disposição, variando em formato e aplicação. Essa ausência de padronização compromete significativamente a mobilidade segura e autônoma de pessoas com deficiência visual.
