ANÁLISE DAS MUDANÇAS OCORRIDAS PELA IMPLANTAÇÃO DA VIA DA INTEGRAÇÃO EM GURUPI-TO

Arthur Branco Dantas¹, Beatriz Lustosa Terra Peres², Gabriel Henrique Silva³, João Lucas de Castro Moura⁴ Kárita Christina Soares Kanaiaima Alves⁵

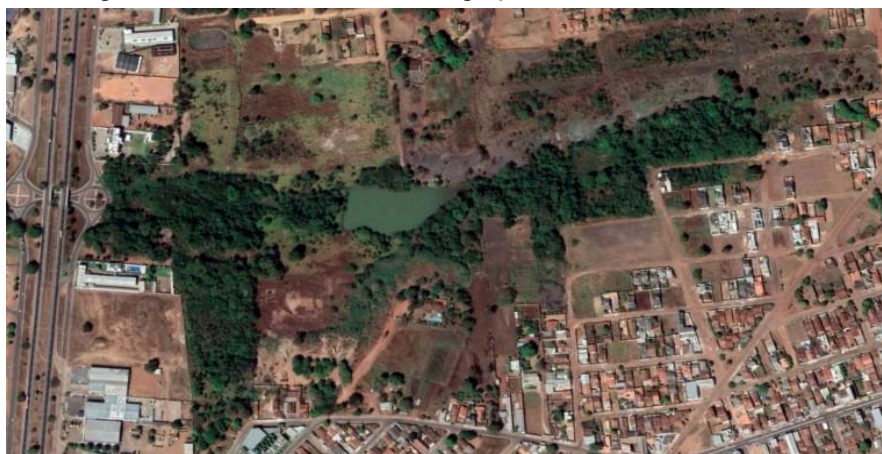
Figura 1 - Vista aérea da Via da Integração em 7 de fevereiro de 2023.

As imagens aéreas da Via da Integração estão apresentadas nas Figuras 1, 2 e 3. A análise revela transformações significativas no espaço urbano no período de fevereiro de 2023 a fevereiro de 2024. Em relação ao traçado, observa-se sua sobreposição com faixas de solo exposto que já existiam, sugerindo que o projeto aproveitou trilhas, estradas de terra e clareiras pré-existentes, reduzindo a necessidade de supressão vegetal. Em alguns pontos, a via se sobrepôs a áreas com vegetação, mas a maior parte foi preservada. Quanto ao corpo hídrico, não há evidências de que tenham ocorrido alterações como retificação ou represamento, o que sugere que foi preservado mesmo com a implantação da via.

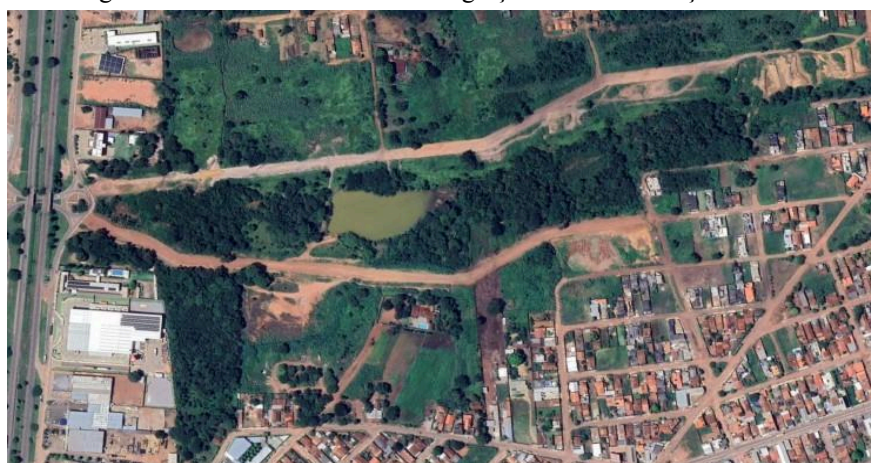
Figura 2 - Vista aérea da Via da Integração em 02 de março de 2023

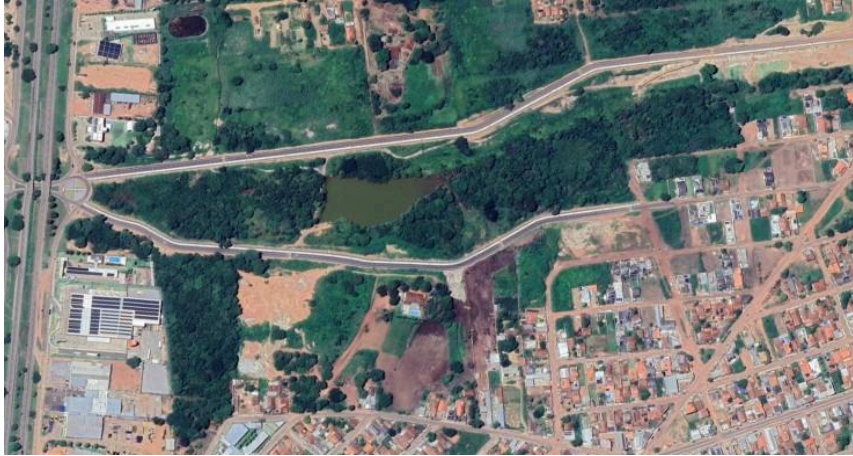
Figura 3 - Vista aérea da Via da Integração em 26 de fevereiro de 2024.
