# DESGASTE DA FERRAMENTA NA USINAGEM DE MATERIAL AÇO H13

## TOOL WEAR IN MACHINING OF H13 STEEL

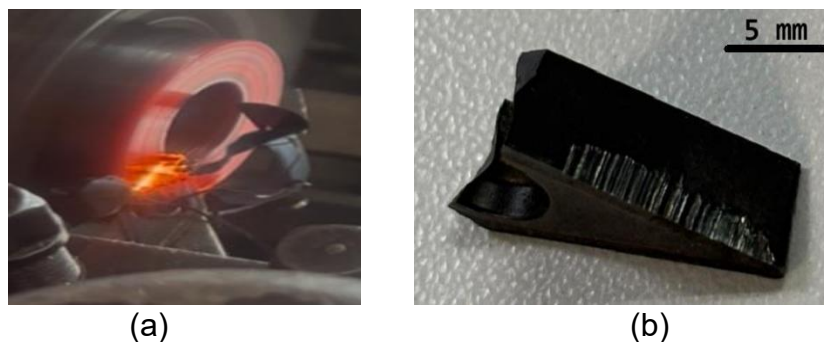
Figura 1. Desgaste da ferramenta na superfície de folga do inserto (a) durante o processo de torneamento e (b) a quebra do inserto após o processo.

No experimento de torneamento do aço H13, foi monitorado o desgaste de flanco da ferramenta até a ocorrência da falha. Observou-se que, sob condições severas de usinagem, a elevação térmica na zona de corte intensificou os mecanismos de desgaste, em especial a abrasão, adesão e difusão. O valor de desgaste de flanco medido experimentalmente foi de 2,2 mm, superando de forma significativa o limite técnico recomendado de  $VB_{\text{máx}} = 0,4 \text{ mm}$ , o que resultou em trincas térmicas e posterior quebra da ferramenta. conforme ilustrado na Figura 1.

No teste experimental a 240 m/min, o desgaste ultrapassou em mais de 5 vezes o limite técnico (2,2 mm), evidenciando o efeito catastrófico do aumento da temperatura (acima de 700 °C) sobre a integridade da ferramenta. Nessa condição, ocorreram trincas térmicas e a fratura do inserto de metal duro.
