## IDENTIFICAÇÃO DE BARREIRAS TÉCNICAS E ARQUITETÔNICAS À ACESSIBILIDADE EM PRAÇA DO CENTRO DA CIDADE DE GURUPI-TO

Este trabalho tem como foco a análise da acessibilidade na Praça Centro Cultural Mauro Cunha, situada na Rua Presidente Castelo Branco, 1612-1690, no Setor Central de Gurupi-TO. A praça é uma das mais frequentadas da cidade e, por isso, seu diagnóstico é essencial para orientar intervenções inclusivas e sustentáveis.

Este estudo teve como objetivo identificar as principais barreiras de acessibilidade existentes na Praça Centro Cultural Mauro Cunha, em Gurupi-TO, e propor intervenções técnicas adequadas às normas vigentes, visando garantir maior inclusão, segurança e conforto aos seus usuários.

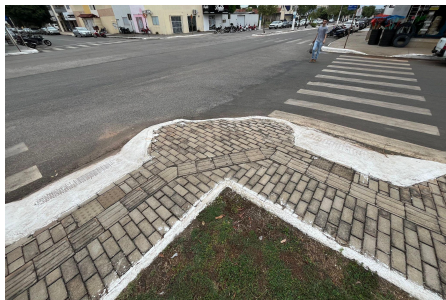
Adicionalmente, verificou-se que parte das rampas de acesso apresenta inclinação superior aos limites normativos, comprometendo sua funcionalidade e segurança. Em alguns pontos, observou-se ainda a falta de alinhamento entre rampas e faixas de pedestres, o que dificulta a continuidade da travessia e expõe pessoas com mobilidade reduzida a riscos.

Figura 4: Rampas com inclinação inadequadas

Entre as propostas de soluções técnicas estão a readequação das rampas conforme parâmetros de inclinação e largura previstos na NBR 9050 (ABNT, 2020), a instalação de piso tátil com cores contrastantes e materiais antiderrapantes, bem como o reposicionamento das rampas de forma a garantir o alinhamento com as faixas de pedestres.

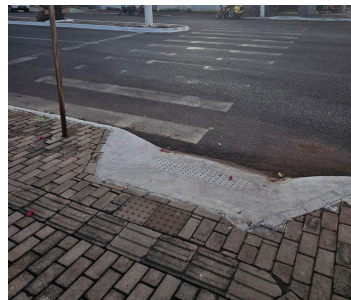
Figura 5: Alinhamento entre rampa e faixa

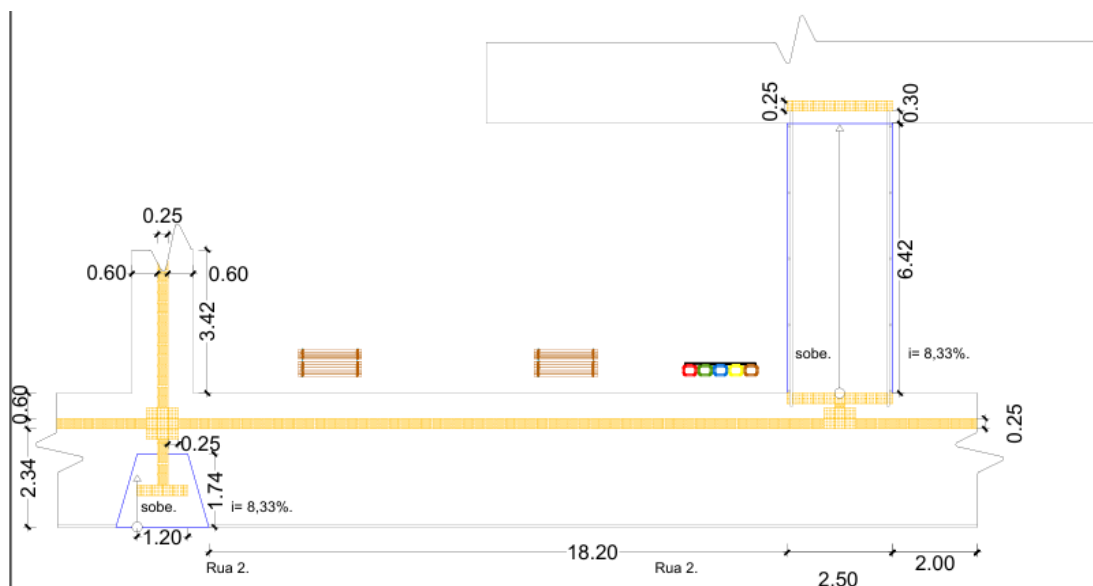
Com base nesse diagnóstico, foi elaborada uma planta baixa em *AutoCAD*, representando a configuração ideal da praça segundo os critérios de acessibilidade e funcionalidade urbana. Ressalta-se que, devido à sua extensão, apresenta-se aqui apenas uma parte da planta, a fim de ilustrar as principais propostas de intervenção.

Figura 6: Planta Baixa
