IDENTIFICAÇÃO DE BARREIRAS TÉCNICAS E ARQUITETÔNICAS DE ACESSIBILIDADE EM GURUPI-TO

Figura 1: Barreiras identificadas

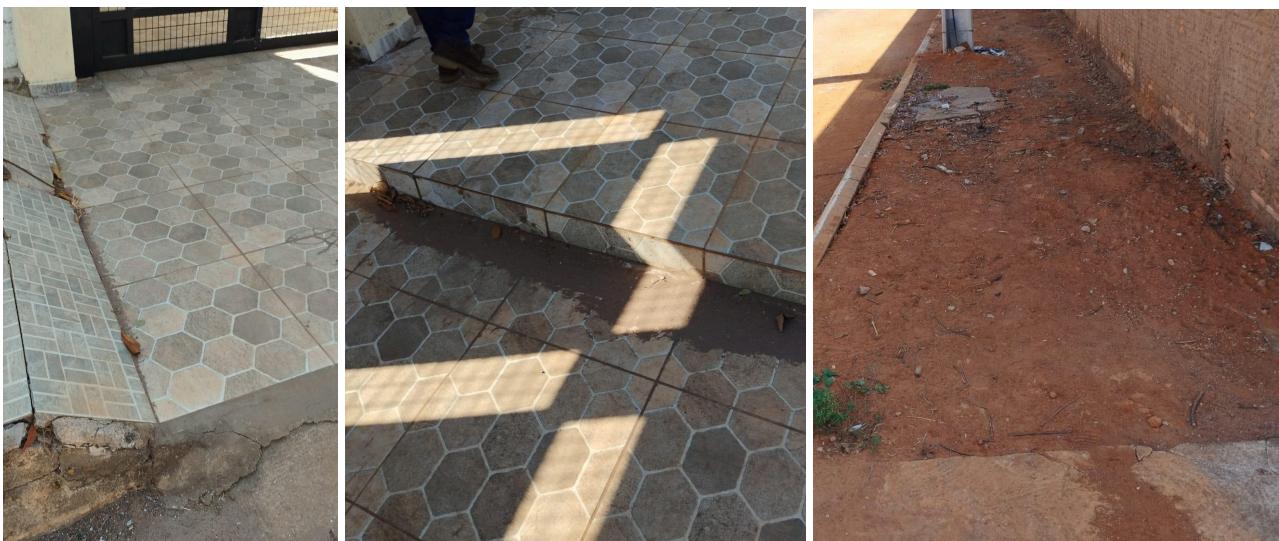
As principais barreiras de acessibilidade na região de Gurupi, destacando problemas como irregularidades nas calçadas, inexistência ou inadequação de rampas de acesso (como ilustrado nas figuras 1A e 1B), e a ausência de calçadas (figura 1C). Esses fatores comprometem a mobilidade e a segurança, especialmente pessoas com deficiência e mobilidade reduzida, em desacordo com os parâmetros estabelecidos pela NBR 9050 (ABNT, 2020).

(A) Inclinação inadequada

(B) Ausência de rampa

(C) Descontinuidade de calçada
