## CARACTERIZAÇÃO DO CÓRREGO HELIODORO E SEUS IMPACTOS AMBIENTAIS

**Colégio Barão do Rio Branco, Inajá, Paraná**

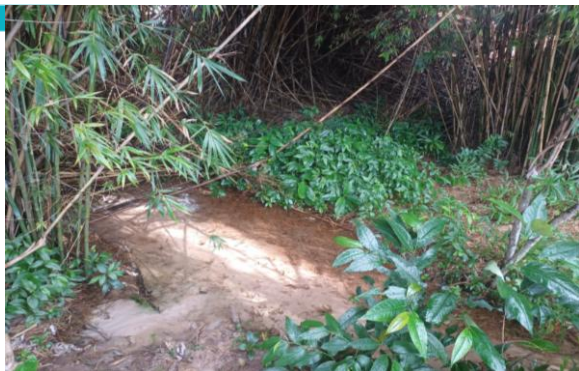
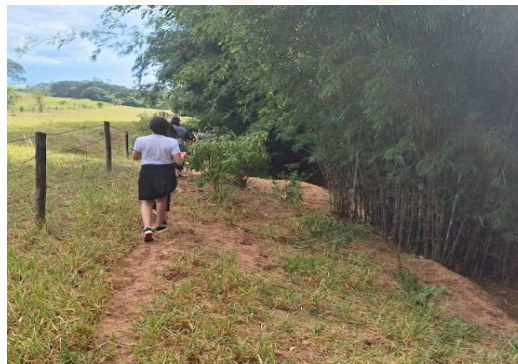
**Figura 2-** Nascente córrego Heliodoro- Inajá/PR

Durante a exploração da nascente, foi possível observar diversos aspectos que indicam sua degradação ambiental. A mata ciliar encontra-se bastante reduzida, apresentando apenas algumas espécies arbóreas, com predomínio de bambus (Fig. 2), o que compromete a diversidade vegetal necessária para a proteção do solo e para o equilíbrio ecológico. Além disso, processos erosivos e de assoreamento foram identificados, evidenciando a fragilidade do ambiente diante das pressões antrópicas.

A nascente analisada encontra-se isolada por uma cerca, medida adotada para restringir o acesso de animais de grande porte, como bois e cavalos, comumente encontrados nas pastagens do entorno. Essa prática, embora contribua para a diminuição de impactos diretos sobre o recurso hídrico, não elimina a influência das atividades agropecuárias, que representam a principal forma de uso e ocupação do solo na região do córrego.

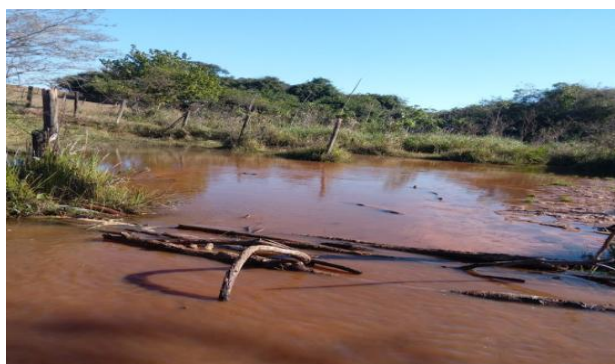
**Figura 3-** Vegetação nativa misturada às pastagens

Na segunda visita, o trecho escolhido está localizado logo abaixo da nascente, com uma dimensão relativamente curta de aproximadamente 400 m. Logo após essa região, não dá para enxergar o corpo d'água a olho nu, devido a vegetação bastante fechada (Fig. 3).

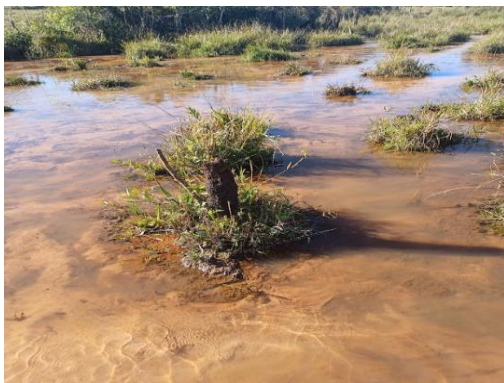
**Figura 4-** Córrego com profundidade reduzida

Os principais problemas verificados na área de estudo referem-se à ausência total de mata ciliar, condição que compromete diretamente a estabilidade ecológica do córrego. A falta dessa vegetação protetora tem provocado um acentuado processo de assoreamento de seu leito, decorrente do carreamento de sedimentos, e intensificado a erosão em suas margens. Tais fatores modificam significativamente a morfologia do canal, interferindo na dinâmica natural do curso d'água.

Foi possível observar que, em determinados trechos, o córrego apresenta reduzida profundidade (Fig.4), o que indica o acúmulo de material particulado transportado das áreas mais altas. Em contrapartida, em outras partes do curso há o estreitamento do leito, enquanto em alguns pontos ocorre o alargamento excessivo do canal (Fig.5). Essas alterações geomorfológicas evidenciam a falta de proteção do solo nas margens e estão associadas à interferência antrópica mal planejada, principalmente pela utilização intensiva do solo para atividades agropecuárias sem práticas de conservação adequadas.

a disponibilidade de água para usos diversos. Nesse contexto, torna-se evidente a necessidade de ações de manejo sustentável e de recuperação da mata ciliar, de modo a restaurar a função ecológica do córrego e mitigar os efeitos da degradação observada.

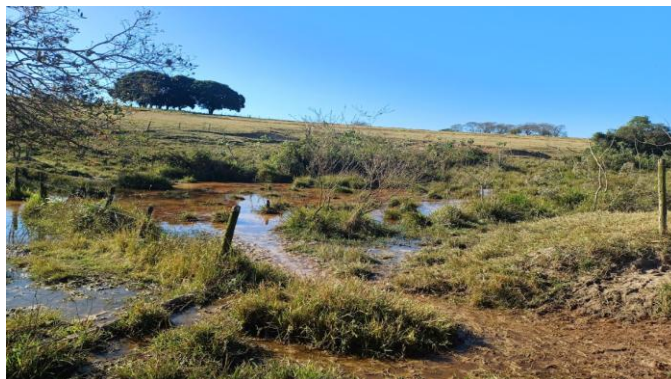
**Figura 6-** Margens do córrego com solo compactado

A pastagem também é a principal atividade econômica nessa área e, aparentemente, o córrego tem sido usado como bebedouro para os animais, o que explica a compactação do solo (Fig. 6).
