## ANÁLISE FÍSICO-QUÍMICA DA ÁGUA DO LAGO SAN FERNANDO (ROLÂNDIA-PR): INDICADORES DE QUALIDADE AMBIENTAL

Colégio Cívico Militar Presidente Kennedy, Rolândia - Pr

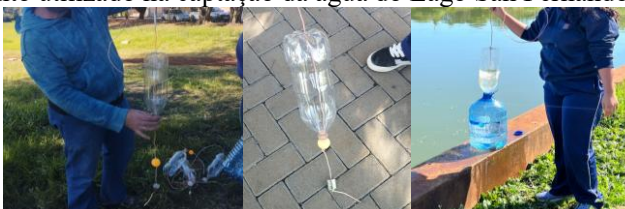
**Figura 4** – Equipamento utilizado na captação da água do Lago San Fernando (Rolândia/PR)

Para a amostragem da água do lago, foi utilizado um dispositivo improvisado, inspirado num experimento ensinado pelo canal “Manual do Mundo”, trata-se de um equipamento com garrafa pet e um sistema de fios e pesos do kit de material de física, conforme indicado nas imagens a seguir:

O procedimento inicia com a garrafa inserida até a profundidade desejada, depois, inclina-se o equipamento e transfere-se a amostra para frascos de coleta adequados, identificando cada ponto conforme a orientação Norte, Sul, Leste ou Oeste do lago, conforme ilustram os registros a seguir:

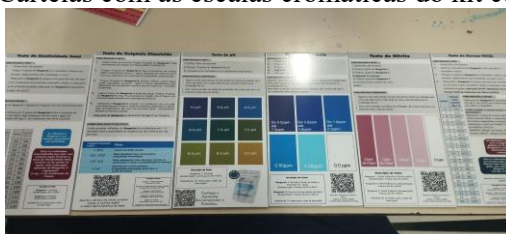
**Figura 6** – Cartelas com as escalas cromáticas do kit colorimétrico.

Para a análise da qualidade da água do Lago San Fernando, foi utilizado um kit colorimétrico de testes, composto por reagentes líquidos específicos para cada parâmetro físico-químico (pH, amônia, nitrito, dureza, oxigênio dissolvido e alcalinidade). O procedimento consistiu em adicionar, a tubos de ensaio ou provetas graduadas, uma amostra da água coletada e, em seguida, pingar o reagente correspondente ao teste desejado. Esse método é amplamente utilizado em práticas de ensino e monitoramento ambiental por ser de baixo custo, rápido e seguro para uso em ambiente escolar.

A cor resultante desse procedimento foi comparada com a escala fornecida pelo kit, de modo que o pH indica a acidez ou alcalinidade da água. Considerando-se que valores entre 6,5 e 8,5 são geralmente adequados para a manutenção da vida aquática (Esteves, 2011), variações podem refletir decomposição orgânica, poluição ou presença de compostos químicos, conforme se observa nos resultados obtidos:
