## SEGURANÇA EM ESCAVAÇÃO DE VALAS EM OBRAS DE MANUTENÇÃO DE ESGOTAMENTO SANITÁRIO

METRO ENGENHARIA E CONSULTORIA LTDA

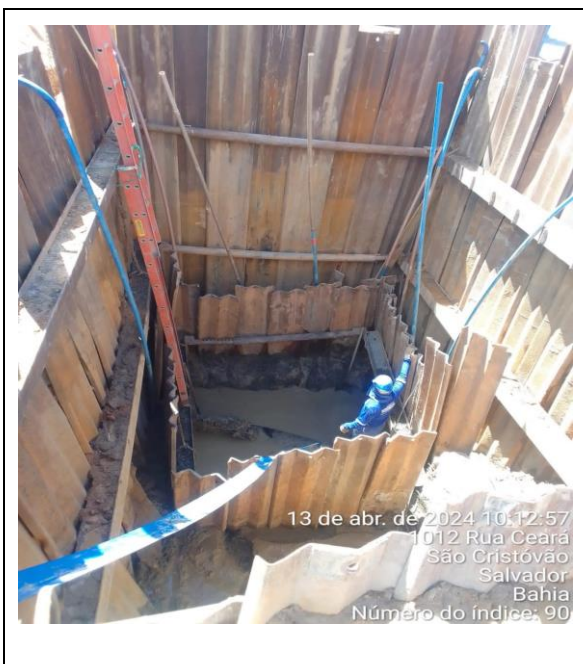
| <p><b>Foto 01</b> – Utilização de escoramento metálico com sistema de travamento, realização de esgotamento sanitário, disposição de escada para acesso.Fonte: autor</p> | <p><b>Foto 02</b> – Utilização de escoramento metálico com sistema de travamento, realização de esgotamento sanitário, disposição de escada para acesso. Fonte: autor</p> |

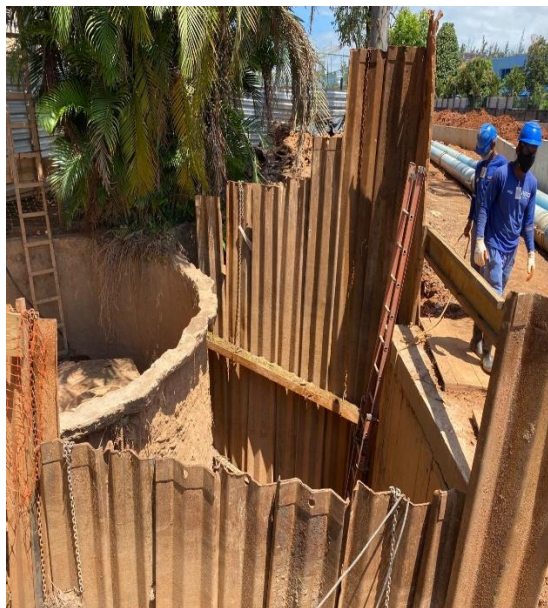
**Foto 03** – Utilização de escoramento metálico com sistema de travamento, , disposição de escada para acesso. Fonte: autor

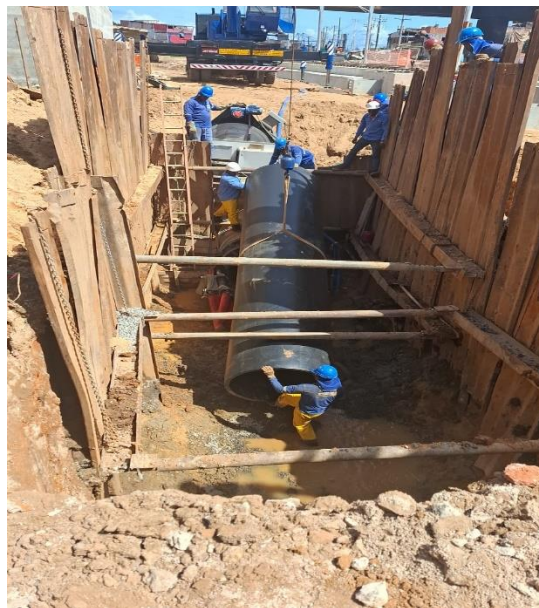
**Foto 04** – Utilização de escoramento metálico com sistema de travamento, disposição de escada para acesso, uso de EPI's específicos para atividade. Fonte: autor

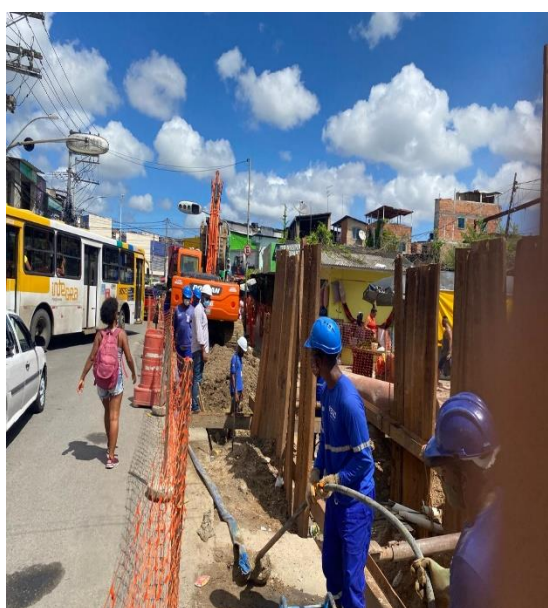
**Foto 05** – Utilização de escoramento metálico com sistema de travamento, instalação de esgotamento sanitário, delimitação de perímetro da intervenção com utilizando tela de sinalização, uso de EPI's pela equipe de trabalho. Fonte: autor

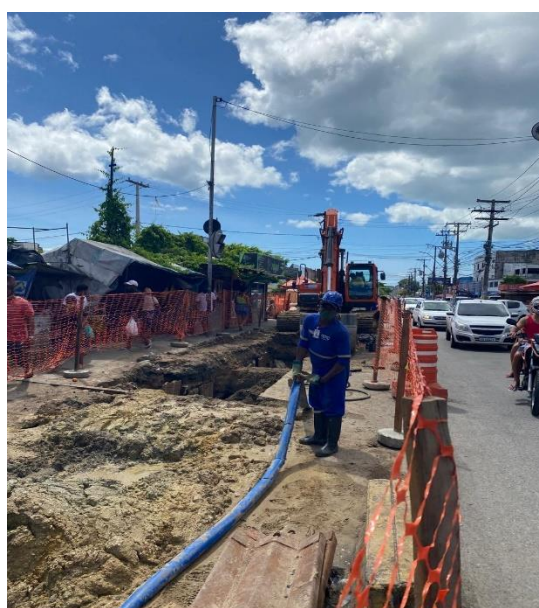
**Foto 05** – Aterramento de um trecho já escavado e continuação da atividade com utilização de escoramento metálico com sistema de travamento, instalação de esgotamento sanitário, delimitação de perímetro da intervenção com utilizando tela de sinalização, uso de EPI's pela equipe de trabalho. Fonte: autor
