## **QUALIDADE AMBIENTAL EM ECOSSISTEMA DE VÁRZEA: APLICAÇÃO DO PROTOCOLO DE AVALIAÇÃO RÁPIDA EM UM CÓRREGO URBANO DE BELÉM (PA)**

ENVIRONMENTAL QUALITY IN A FLOODPLAIN ECOSYSTEM: APPLICATION OF  
THE RAPID ASSESSMENT PROTOCOL IN AN URBAN STREAM IN BELÉM (PA), BR

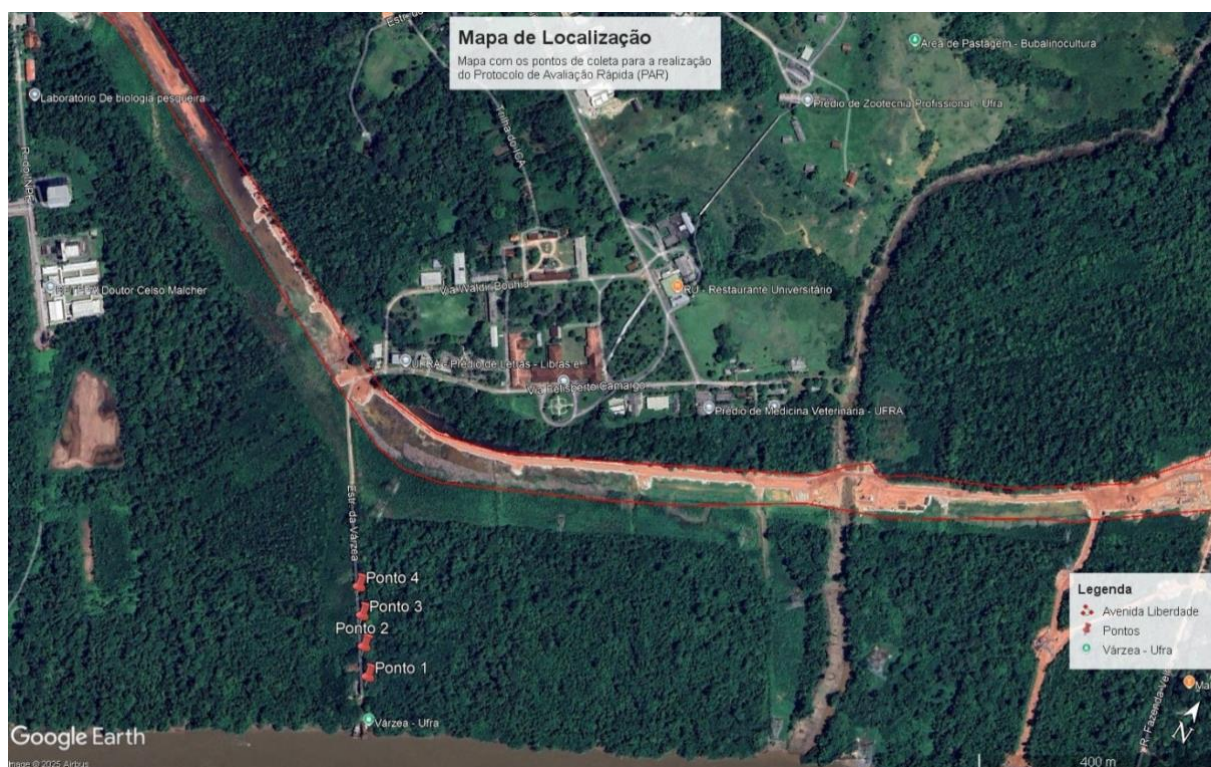
Figura 1: Localização dos pontos

A figura 1 apresenta a localização dos quatro pontos de amostragem ao longo do córrego estudado, evidenciando a proximidade da área de várzea com a avenida em construção que corta a vegetação nativa da região. A abertura dessa via implica na supressão de trechos de mata ciliar e fragmenta o habitat natural, gerando impactos diretos sobre a integridade ecológica do córrego e de seus arredores.

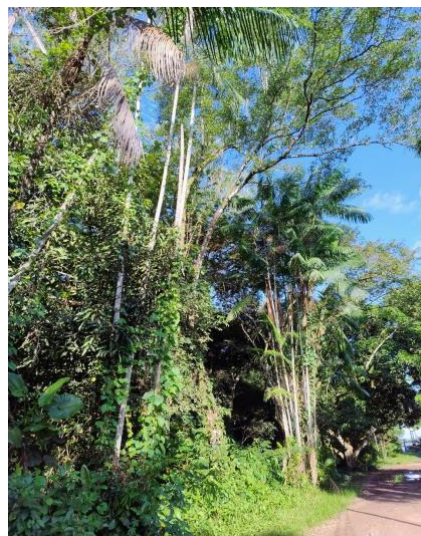
Figura 3— Vegetação na estrada

A mata ciliar corresponde a uma formação vegetal de origem natural localizada nas margens de rios, lagos, nascentes e represas, desempenhando papel essencial na proteção dos recursos hídricos e na conservação dessas áreas (Silva; Vieira, 2023). Além de contribuir para a qualidade da água e do solo, a mata ciliar regula os ciclos hidrológicos e mantém a biodiversidade local. Segundo Andrade (2018) a vegetação presente nos leitos e nas margens dos aquíferos são importantes para estabilizar o substrato, reduzir a erosão e fornecer abrigo e alimentos para a fauna aquática. A supressão dessa vegetação, associada à movimentação do solo e à impermeabilização das margens, favorece o aumento da erosão, a instabilidade das margens e o carreamento de sedimentos para o leito do rio, como ilustrado nas Figuras 3 e 4.

Diante desse quadro, recomenda-se a implementação de medidas de recuperação e preservação da vegetação ciliar, em conformidade com a legislação ambiental vigente, como instrumento fundamental para a mitigação dos impactos identificados. A restauração das áreas degradadas pode favorecer o equilíbrio hidrológico, reduzir processos erosivos e contribuir para a melhoria da qualidade da água. Além disso, é imprescindível integrar tais ações a políticas públicas de planejamento urbano e de gestão ambiental, assegurando a compatibilização entre desenvolvimento urbano e conservação dos recursos naturais. Dessa forma, torna-se possível garantir a manutenção da qualidade ambiental, a proteção da biodiversidade local e a sustentabilidade do ecossistema a longo prazo.

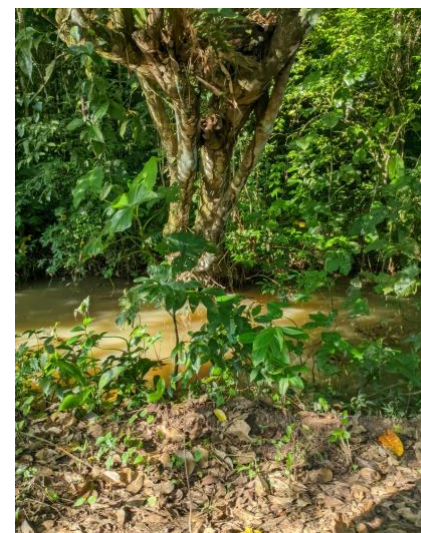
Figura 5 — Margem no Ponto 3

As florestas e demais formas de vegetação localizadas ao longo de rios e cursos d'água constituem Áreas de Preservação Permanente (APP), conforme definido no artigo 4º da Lei nº

12.651, de 25 de maio de 2012 (BRASIL, 2012). Conforme estabelece o artigo, tais áreas devem apresentar uma faixa marginal de vegetação com largura mínima de 30 metros para cursos d'água com menos de 10 metros de largura. No trecho estudado, verificou-se que a vegetação presente na margem direita do córrego não atendia à faixa mínima exigida, comprometendo a função de proteção ambiental legalmente prevista para essas áreas.

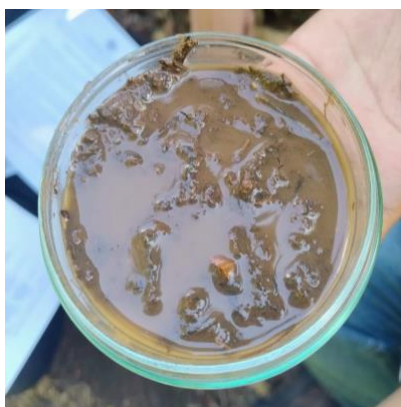
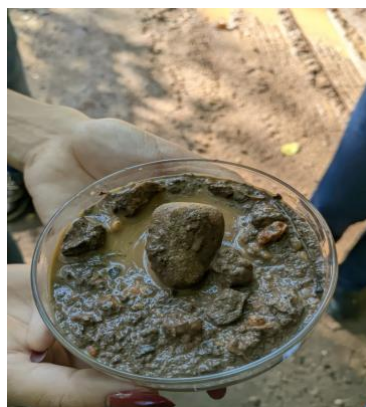
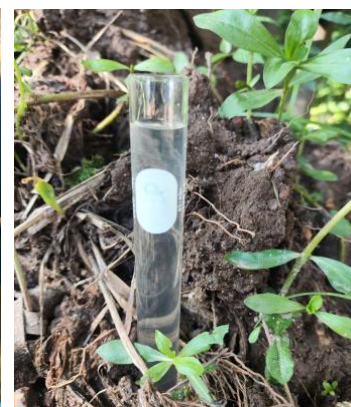
Esses impactos na vegetação ciliar refletem diretamente nos indicadores de qualidade do curso d'água. Foram observadas pontuações baixas nos parâmetros relacionados à deposição de lama, tipo de substrato (Figuras 6 e 7), tipo de fundo e transparência da água (Figura 8) evidenciando a ocorrência de assoreamento e turbidez, além da formação de um fundo lodoso em diversos trechos. Esses sinais indicam que a redução da vegetação marginal compromete não apenas a integridade da margem e do leito, mas também a qualidade ambiental geral do córrego.

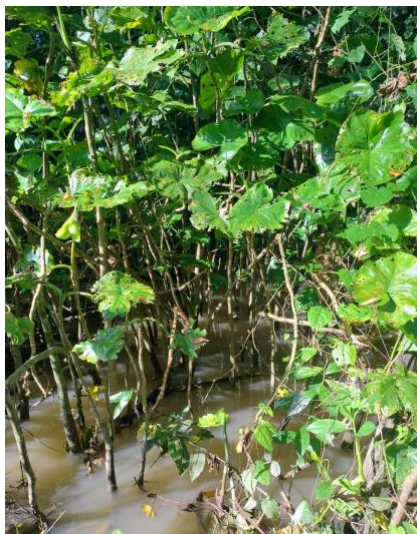
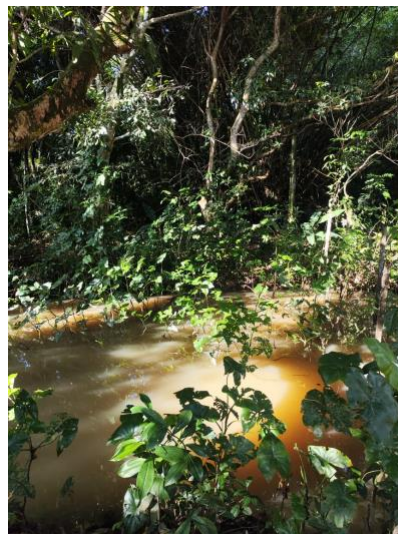
A cobertura vegetal no leito recebeu nota máxima em todos os pontos, o que evidencia a presença de macrófitas aquáticas e vegetação submersa ou flutuante que contribuem para a ciclagem de nutrientes, oferecem abrigo e alimento para organismos aquáticos e atuam na estabilidade do leito. Esse aspecto é característico de ambientes de várzea, onde a produtividade primária costuma ser elevada devido à deposição periódica de matéria orgânica durante as cheias (Carvalho, A., 2023).
