Acessibilidade e mobilidade urbana para pessoas com mobilidade reduzida: Estudo de caso em Terra Boa - PR

Guilherme Idelfonso Moreno, Engenharia Civil, Centro Universitário Integrado, Brasil

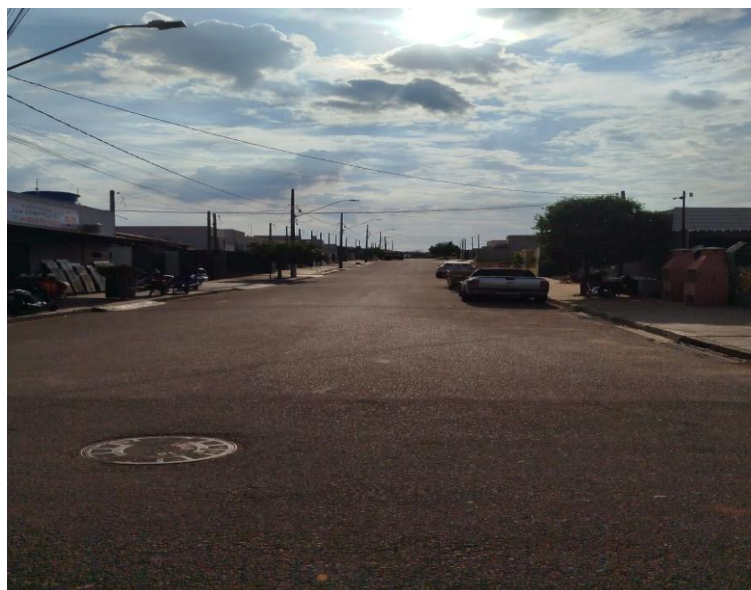
Figura 16 - vista geral da Rua Noel Zadi. Nota-se um comércio de materiais de construção utilizando toda a faixa livre e a faixa de acesso da calçada.
