**ANÁLISE E OTIMIZAÇÃO DO PROCESSO DE MOLDAGEM PARA
ELIMINAÇÃO DE DEFEITO EM VEDAÇÃO AUTOMOTIVA**

**ANALYSIS AND OPTIMIZATION OF THE MOLDING PROCESS FOR THE
ELIMINATION OF DEFECTS IN AUTOMOTIVE SEALS**

Miller Martins Lopes, Antônio Vital Lara Junior

Centro Universitário do Sul de Minas, Varginha, Minas Gerais,

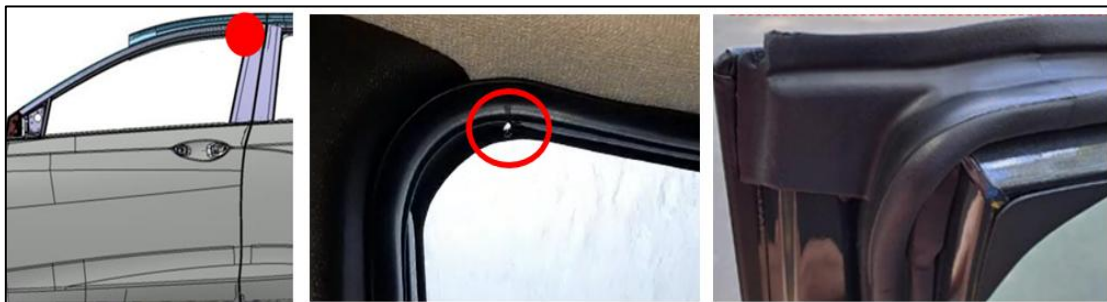
O presente estudo analisou uma falha em vedação de porta automotiva, identificada durante testes de estanqueidade em uma montadora localizada em Gravataí. O problema, caracterizado pela infiltração de água, ocasionou parada de linha por seis minutos, com penalidade de R\$ 20.000,00 por minuto, além do bloqueio de 3.500 peças e abertura de reclamação formal. O evento resultou em impactos financeiros, produtivos e de imagem para a empresa fornecedora, evidenciando a necessidade de uma ação corretiva imediata e definitiva. Na figura 1, mostra o ocorrido e o local onde se encontra a infiltração:

Figura 1: Infiltração de água na parte interna do veículo.

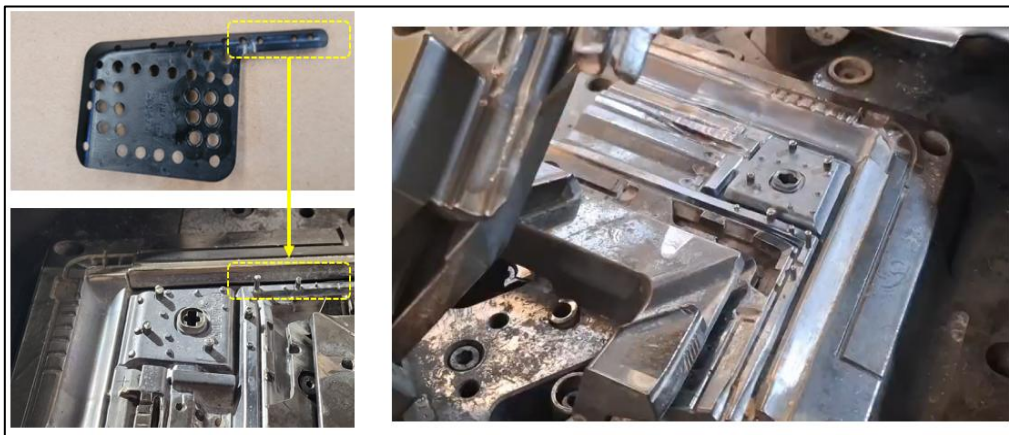
O processo inicia-se com o posicionamento manual dos insertos no molde, garantindo seu alinhamento e estabilidade durante a injeção do composto de borracha. Qualquer desalinhamento nessa etapa pode gerar defeitos dimensionais ou rebarbas na peça final. O operador realiza essa operação com o auxílio de ferramentas manuais, como martelos e pinos-guia, assegurando o travamento firme e o correto encaixe antes do ciclo de injeção. Na Figura 8, é apresentado o procedimento de posicionamento do inserto no molde

Figura 8: Posicionamento manual do inserto no molde.

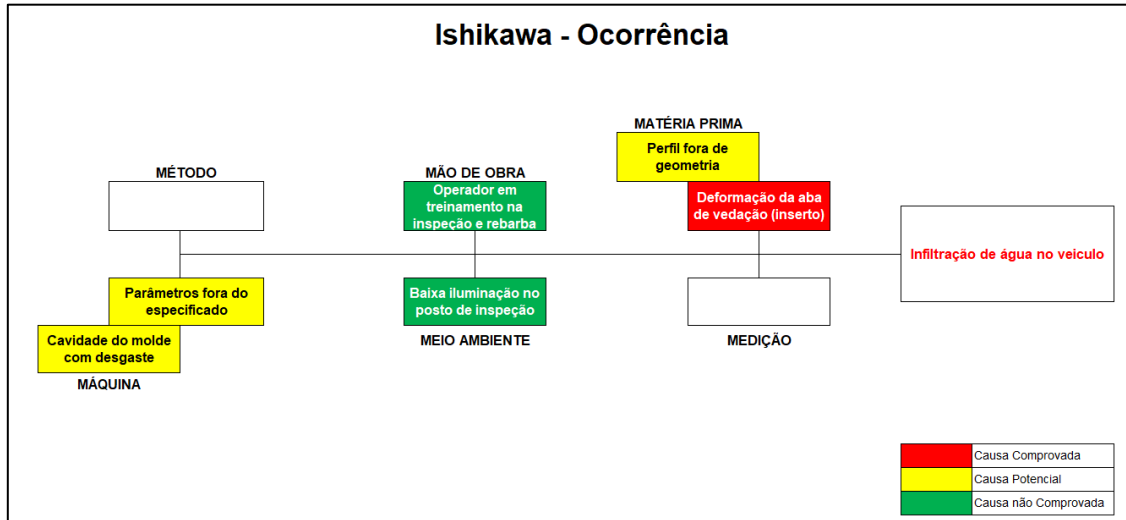
Figura 2: Diagrama de Ishikawa.

As causas foram classificadas como potenciais (em amarelo), comprovadas (em vermelho) e não comprovadas (em verde).

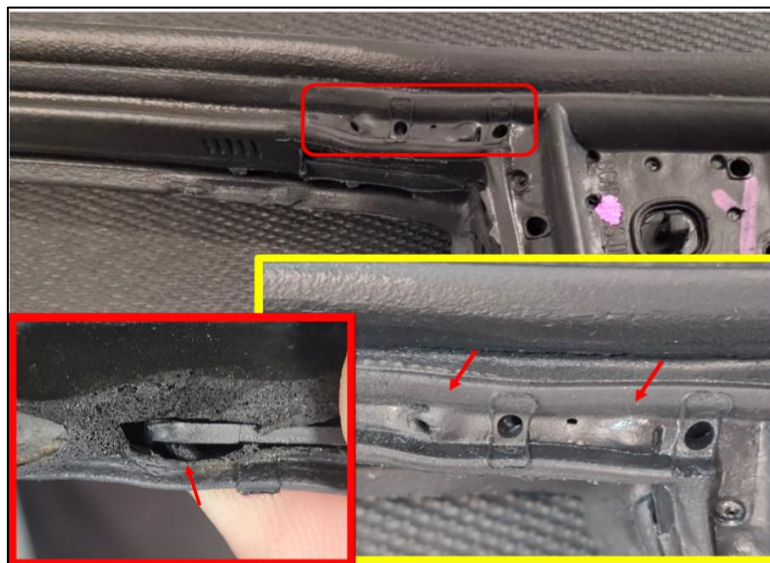
Durante a análise das peças moldadas, identificou-se que a deformação na aba de vedação ocorria devido ao conceito do ferramental. No momento da extração, podia haver ruptura parcial dos pontos de fixação do inserto, localizados internamente na região moldada e sem controle direto no processo. Essa ruptura gera uma deformação localizada na área da extensão do inserto, ocasionando a formação de uma rebarba interna que provoca um desalinhamento no fechamento da vedação com a estrutura da porta, impedindo o contato completo entre as superfícies. Como consequência, a peça não veda adequadamente, permitindo a infiltração de água durante os testes de estanqueidade.

Figura 3: Peça com deformação na extensão do inserto após moldagem.

Com base nessas constatações, concluiu-se que a deformação da aba de vedação, constituía a causa raiz da infiltração. A partir desse diagnóstico, foram iniciados os estudos buscando eliminar a origem do defeito de forma definitiva.

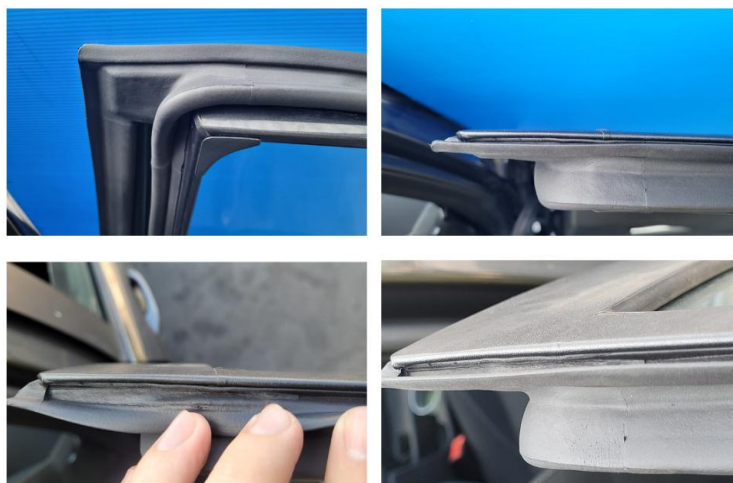
Nos testes iniciais realizados para validação da proposta de melhoria, foi efetuada a remoção manual da extensão do inserto original, região onde ocorre a deformação e consequente formação de rebarba na aba de vedação. Com o inserto modificado, foram moldadas amostras piloto, posteriormente instaladas em um veículo da frota interna para avaliação sob condições reais de montagem e operação.

Figura 19: Peça modificada sem extensão do inserto.

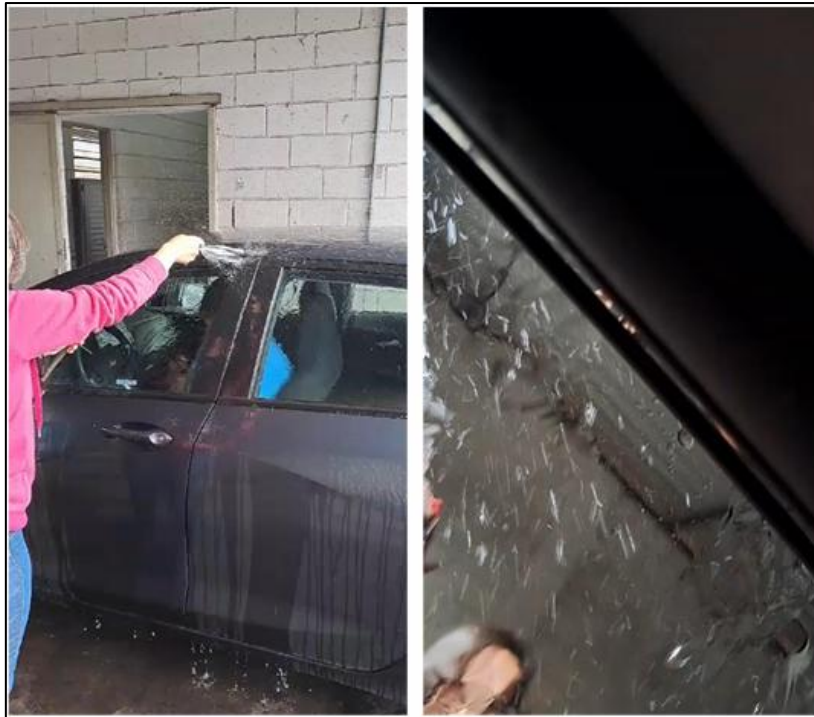
Durante a inspeção, observou-se eliminação completa da rebarba, melhoria no acabamento superficial e encaixe mais preciso na estrutura da porta. Em seguida, foi realizado um teste prático de estanqueidade, com aplicação de água sob pressão na área de vedação. Não foram detectados pontos de infiltração, comprovando a eficácia da modificação.

Figura 20: Peça com inserto modificado no veículo em teste de estanqueidade.

Os resultados confirmaram que a remoção da extensão do inserto eliminou a causa direta do defeito, restabelecendo a estanqueidade e a aparência visual do conjunto, sem comprometer a funcionalidade da guarnição. A solução demonstrou ser simples, de baixo custo e reproduzível, podendo ser aplicada em outros projetos e moldes com características semelhantes.
