Movimentos de massa e instabilidade geotécnica em setores urbanos de Cruzeiro do Sul (AC) a partir de relatórios da Defesa Civil.

Mass movements and geotechnical instability in urban sectors of Cruzeiro do Sul (Acre, Brazil) based on Civil Defense reports.

RESUMO EXPANDIDO

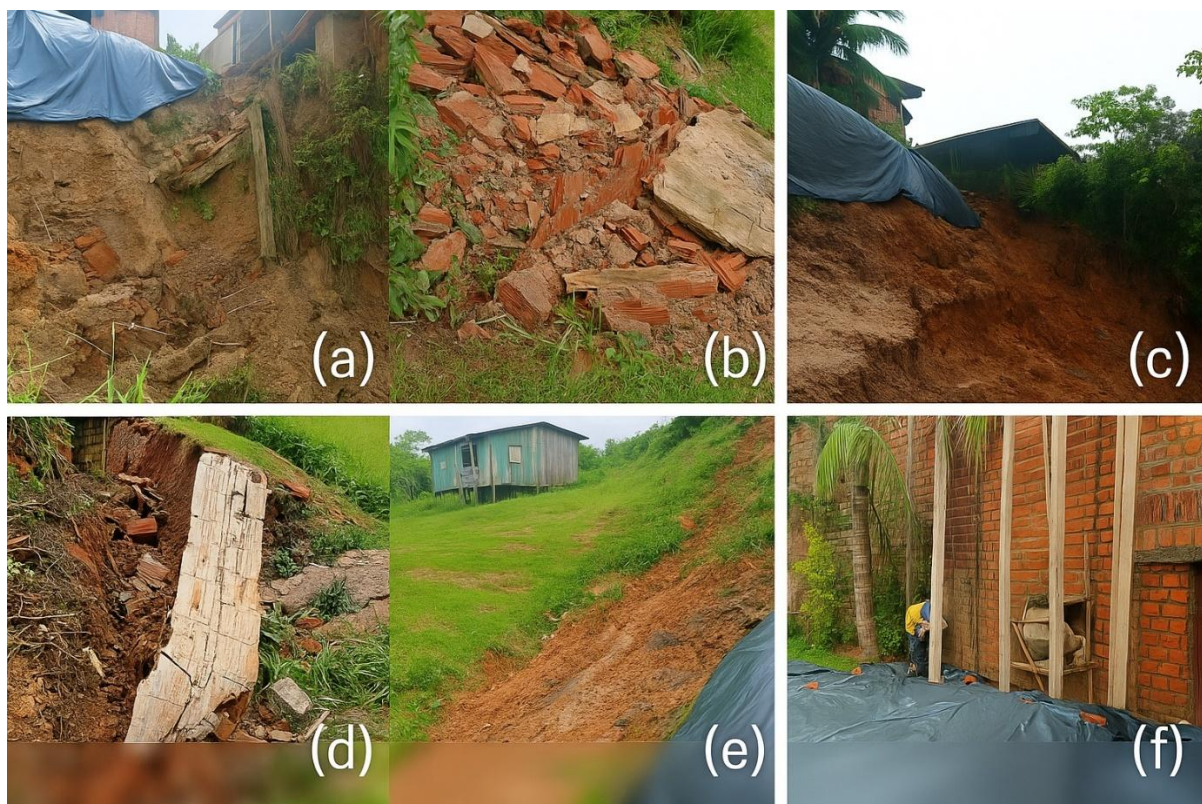
Figura 1. Ocorrências geotécnicas identificadas nos relatórios da Defesa Civil de Cruzeiro do Sul (2021–2025): (a) deslizamento de talude; (b) colapso de muro em alvenaria; (c) talude exposto e instável; (d) colapso parcial de contenção; (e) moradia precária em área suscetível; (f) contenção improvisada junto a edificação.

A análise dos nove relatórios da Defesa Civil mostra que os eventos geotécnicos registrados em Cruzeiro do Sul seguem um padrão relacionado ao clima chuvoso e aos solos arenosos da região. Conforme a Tabela 1 e a Figura 1, que sintetiza os principais tipos de ocorrências identificadas, deslizamentos de taludes e colapsos de muros são os eventos mais frequentes, com quatro registros cada. Esses processos estão associados às chuvas intensas, à baixa coesão dos solos da Formação Cruzeiro do Sul e à ausência de sistemas de drenagem eficientes.

Os deslizamentos de taludes ocorreram principalmente no inverno amazônico, quando o solo recebe grande volume de água, fica encharcado e perde resistência, favorecendo rupturas em superfícies e em camadas internas. Encostas íngremes, cortes mal executados e ausência de contenções adequadas intensificaram esse processo.

Os colapsos de muros também estiveram ligados ao excesso de água, especialmente em estruturas construídas de forma empírica e sem drenagem, onde o acúmulo hídrico elevou a pressão sobre as contenções até o rompimento.
