**Da Subjetividade à Métrica:  
Estruturação Metodológica do Índice de Impacto Visual Perceptível (IVP) para  
Avaliação do Impacto da Fiação Aérea em Conjuntos Tombados**

**SESSÃO TEMÁTICA: PAISAGEM CULTURAL E PATRIMÔNIO**

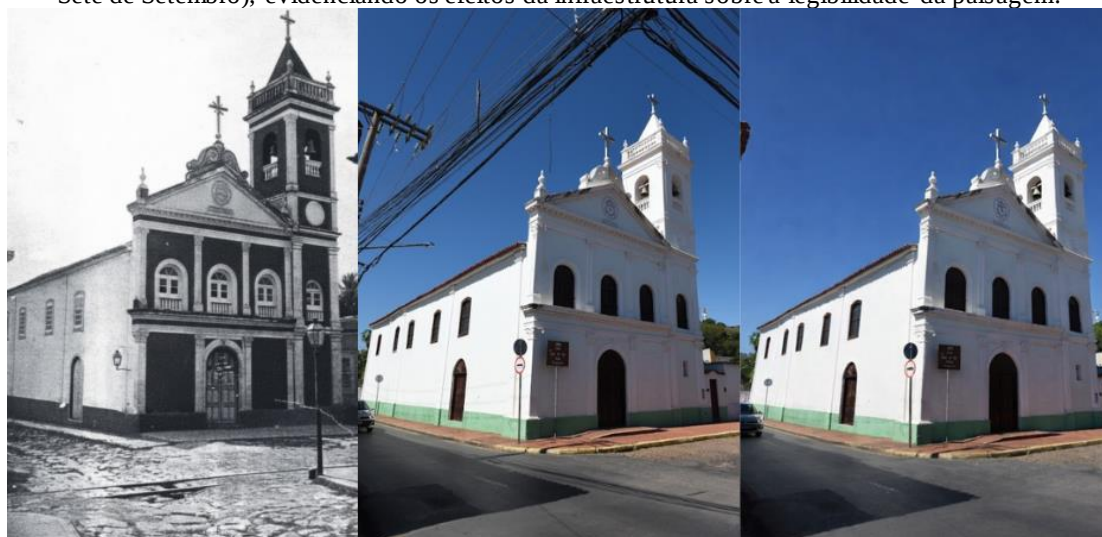
Figura 3: Comparação entre registro histórico (1914), situação atual (2025) e simulação com supressão da fiação aérea no entorno da Igreja Nosso Senhor dos Passos (cruzamento das Ruas Voluntários da Pátria e Sete de Setembro), evidenciando os efeitos da infraestrutura sobre a legibilidade da paisagem.

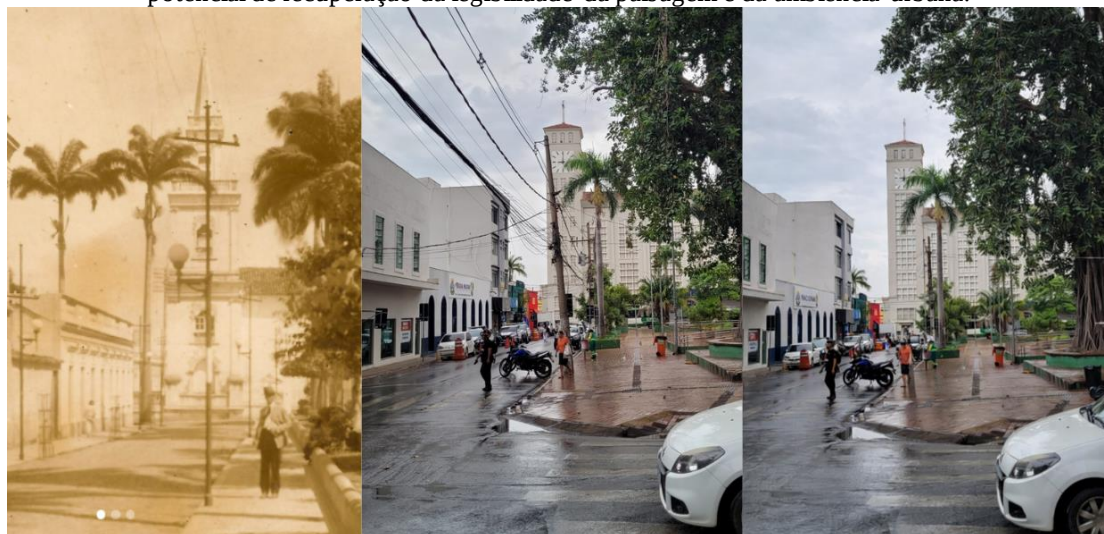
Figura 4: Comparação entre registro histórico (1911), situação atual (2025) e simulação com supressão da fiação aérea na perspectiva da Catedral Basílica (a partir da Rua Pedro Celestino), evidenciando o potencial de recuperação da legibilidade da paisagem e da ambiência urbana.
