**Do Espaço Livre de Urbanização à Paisagem de Risco  
A Negação do Direito à Paisagem na Microbacia do Córrego São Gonçalo,  
Cuiabá-MT**

SESSÃO TEMÁTICA 1: DIREITO À PAISAGEM

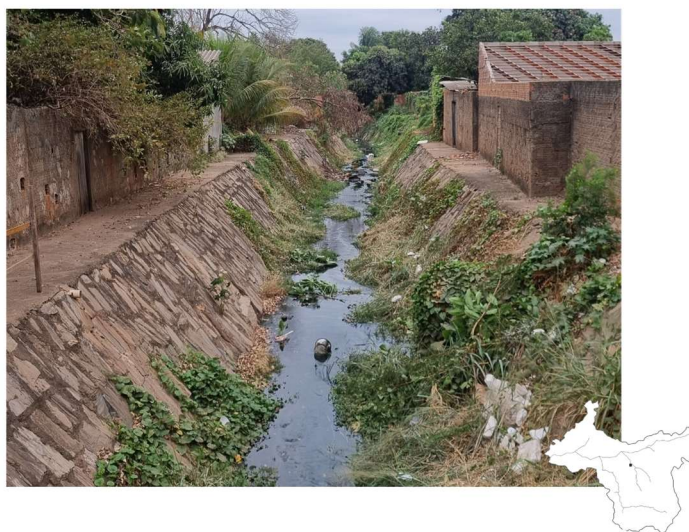
Figura 2: Canalização do Córrego Machado no Residencial Coxipó

Fonte: Acervo Autores, 2024.

Na década de 1990, a tentativa de remediar os problemas de drenagem gerados por essa ocupação desordenada resultou em intervenções de engenharia pontuais que agravaram a situação. A retificação parcial do Córrego Machado no Residencial Coxipó, com o uso de gabiões, aumentou a velocidade do fluxo hídrico e em vez de promover a integração do córrego à paisagem, a obra transferiu o volume de água com maior rapidez para as áreas a jusante (áreas mais baixas). No ponto de encontro com o Córrego São Gonçalo passou a gerar episódios recorrentes de alagamento e transbordamento, afetando diretamente as residências lindeiras ao córrego Machado. Nessa mesma faixa de transbordamento, a Defesa Civil identificou posteriormente uma área de risco de alagamento. A recorrência do problema é amplamente evidenciada pelo noticiamento constante nos jornais durante as

épocas de cheia, além da presença de marcas de água visíveis nas casas adjacentes ao córrego.

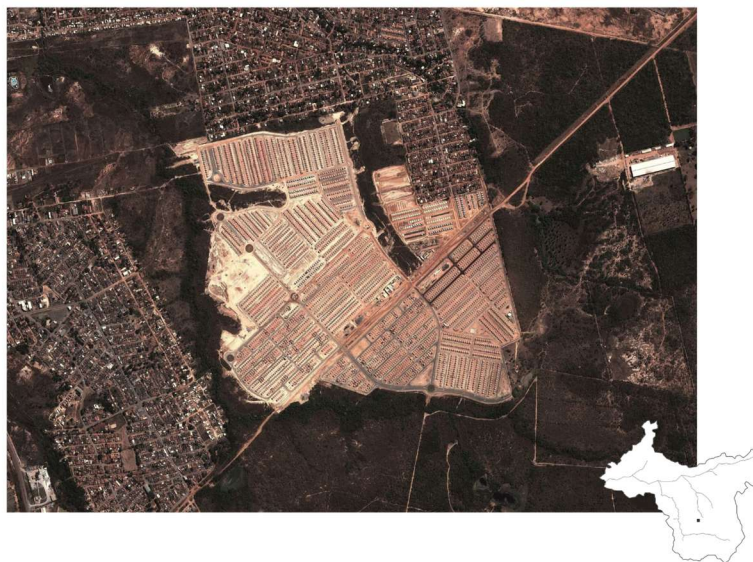
Figura 3: Residencial Santa Terezinha I e II

Fonte: Google Earth, 2013.

A consolidação da injustiça ambiental tornou-se ainda mais evidente nas décadas de 2000 e 2010, com a implantação do Residencial Santa Terezinha (I e II) pelo Programa Minha Casa Minha Vida. Implantado em uma gleba de aproximadamente 179.000 m<sup>2</sup> localizada na planície natural de inundação do Córrego Machado, o empreendimento promoveu a impermeabilização massiva de uma área crítica para a absorção de água a montante do Residencial Coxipó. A sobrecarga hídrica resultante não apenas gerou riscos para os novos moradores, mas agravou as inundações nos NUICs próximos, como o Getúlio Vargas.

Na época houve a elaboração de um Termo de Conduta (TAC) para a previsão de dispositivos que auxiliassem a diminuição da velocidade da água que chegava no trecho canalizado, por meio da construção de tanques no residencial. Mas atualmente os tanques se encontram assoreados e sem cumprir nenhuma função para auxílio da diminuição da vazão. Em 2014, a Defesa Civil identificou uma nova área de risco, onde no relatório técnico

citou que a sobrecarga hídrica gerada pela construção do Residencial Santa Terezinha foi o fator que desencadeou essa nova condição de risco.

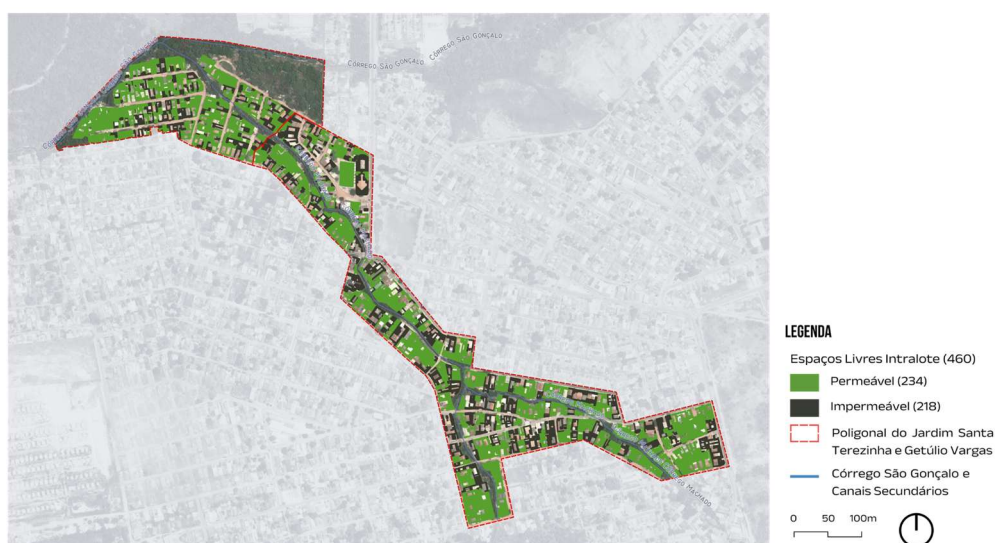
Figura 4: Espaços Livres Intralote no Jardim Santa Terezinha e Getúlio Vargas

Fonte: Acervo Autores, 2024.

No que tange aos espaços livres privados (intraquadra e intralote), Macedo aponta sua fundamental importância para a drenagem e o microclima, embora frequentemente sofram com a excessiva pavimentação e a redução de áreas permeáveis. Os levantamentos realizados indicam que, no NUIC Jardim Santa Terezinha, cerca de 56,43% desses espaços ainda podem ser considerados permeáveis, com a presença de quintais arborizados que funcionam como ilhas de resistência ambiental. Entretanto, em áreas de maior vulnerabilidade e lotes menores, como no Getúlio Vargas, a pressão por área construída resulta na impermeabilização quase total do solo, onde 44,72% das áreas são impermeáveis, com seus muros cercando o entorno do córrego. Por fim, a ausência de espaços públicos de lazer qualificados, somada à grande deficiência de espaços livres na

Microbacia, empurra a vida social para dentro desses lotes exíguos ou para a rua, sobrecarregando o espaço privado das residências.

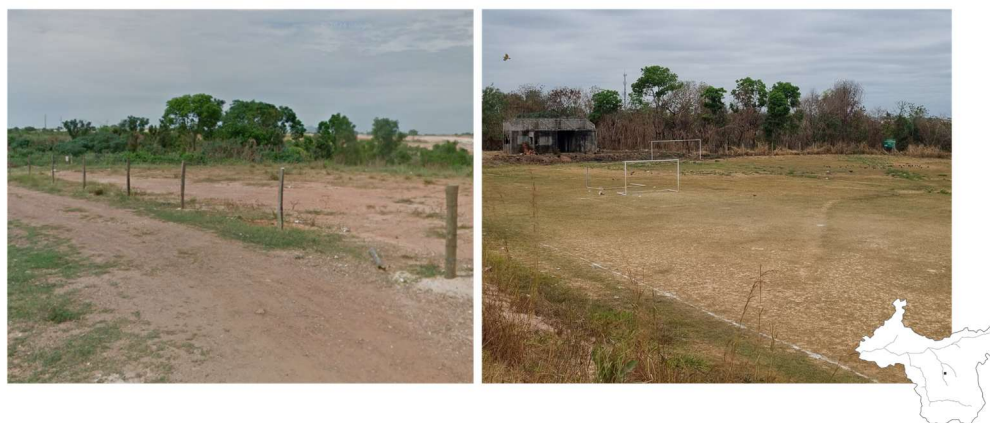
Figura 6: Campo de Futebol do Itapajé, Bairro Residencial Itapajé

Fonte: Google Earth e Acervo Autores, 2024.

bombas), com plantio de espécies e mobiliário urbano e o "Campo de Futebol do Itapajé", um espaço livre residual transformado em equipamento de lazer ativo para campeonatos de futebol na comunidade. Essas apropriações demonstram que, apesar da negação do direito à paisagem pelo poder público, a comunidade reivindica a função social do espaço livre, transformando remanescentes urbanos sem função social em lugares de memória, convivência e reparação.

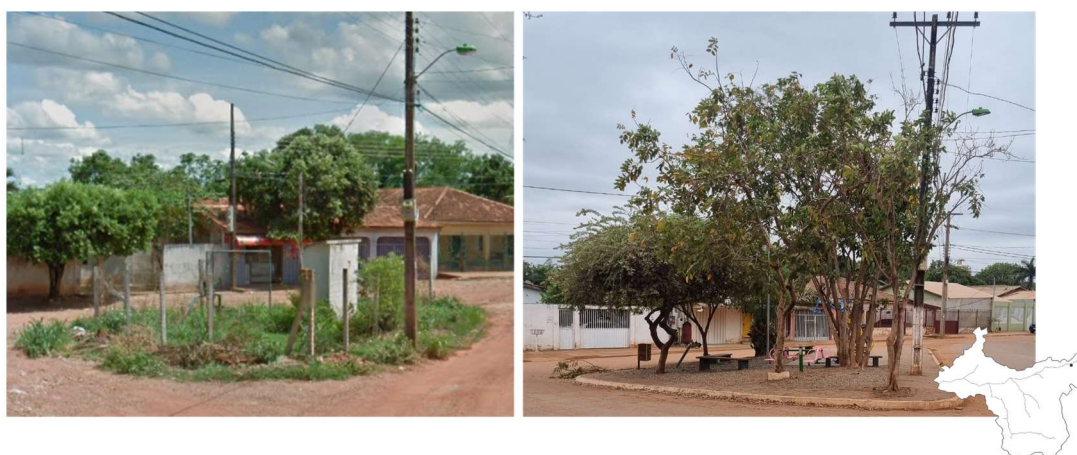
Figura 7: Praça São Jeremias, Bairro Tijucal

Fonte: Google Earth e Acervo Autores, 2024.

Por fim, a dimensão da esfera pública do Sistema de Espaços Livres (SEL) na microbacia é notavelmente marcada pela resistência comunitária, manifestada na atuação das associações de bairro. Onde o planejamento oficial falhou em prover praças e parques equipados, a população exerceu a denominada "cidadania paisagística" (landscape citizenship): um processo de mobilização e apropriação da paisagem que visa o bem-estar, a qualidade de vida e a construção de identidade local. Exemplos emblemáticos dessa apropriação insurgente incluem a "Praça Seu Jeremias", construída e mantida autonomamente pelos moradores sobre uma antiga área de infraestrutura (casa de
