# I CONGRESSO PERNAMBUCANO DE RECURSOS HÍDRICOS

## **AValiação Socioambiental e Resiliência de Açudes Urbanos: Estudo de Caso do Parque Açude Santa Rita de Cássia, Camaragibe-PE**

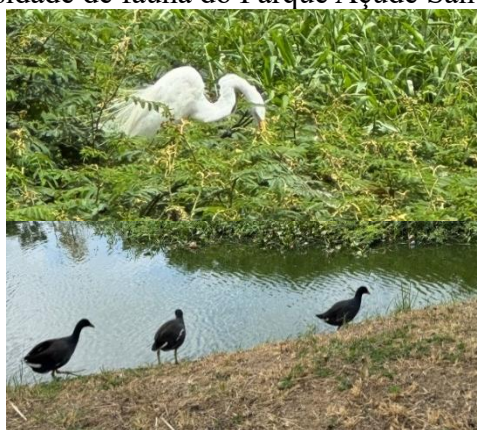
Durante a visita realizada em 06 de dezembro de 2025, foram registrados, por meio de imagens, diversos aspectos do açude, incluindo a fauna presente. Observou-se que o local abriga uma variedade de espécies, como jabutis, garças e jacarés, evidenciando a existência de animais de diferentes portes. De acordo com relatos da população local, essas espécies já habitavam a área antes do processo de antropização das margens do canal, ocorrido com a implantação da infraestrutura do parque municipal.

Figura 2: Diversidade de fauna do Parque Açude Santa Rita de Cássia.
